Ondergrondse stookolietank

**Plaats van het onderzoek**  
Straatnaam      Antoon de Lalaingstraat  
Huisnummer      22  
Busnummer  
Postcode      2320  
Gemeente      HOOGSTRATEN  
Land      België

Type      Comformiteitsattest controle reservoirs Vlaanderen beperkt onderzoek volgens VLAREM

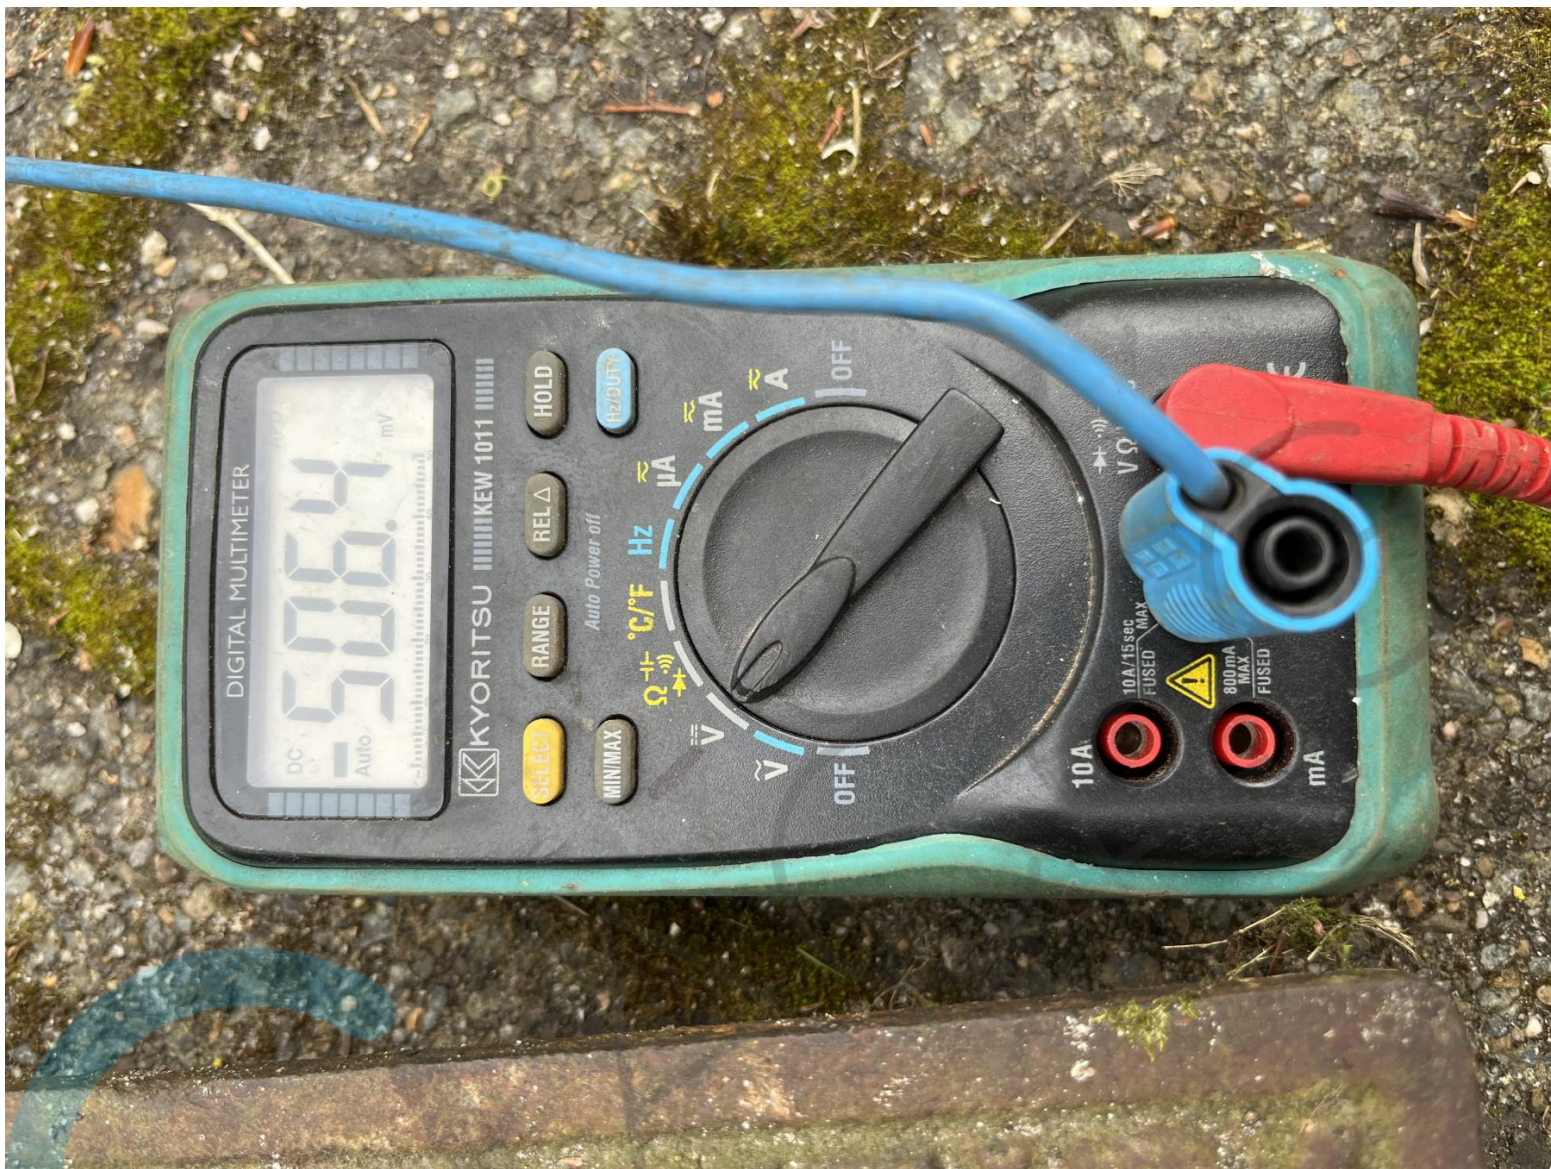
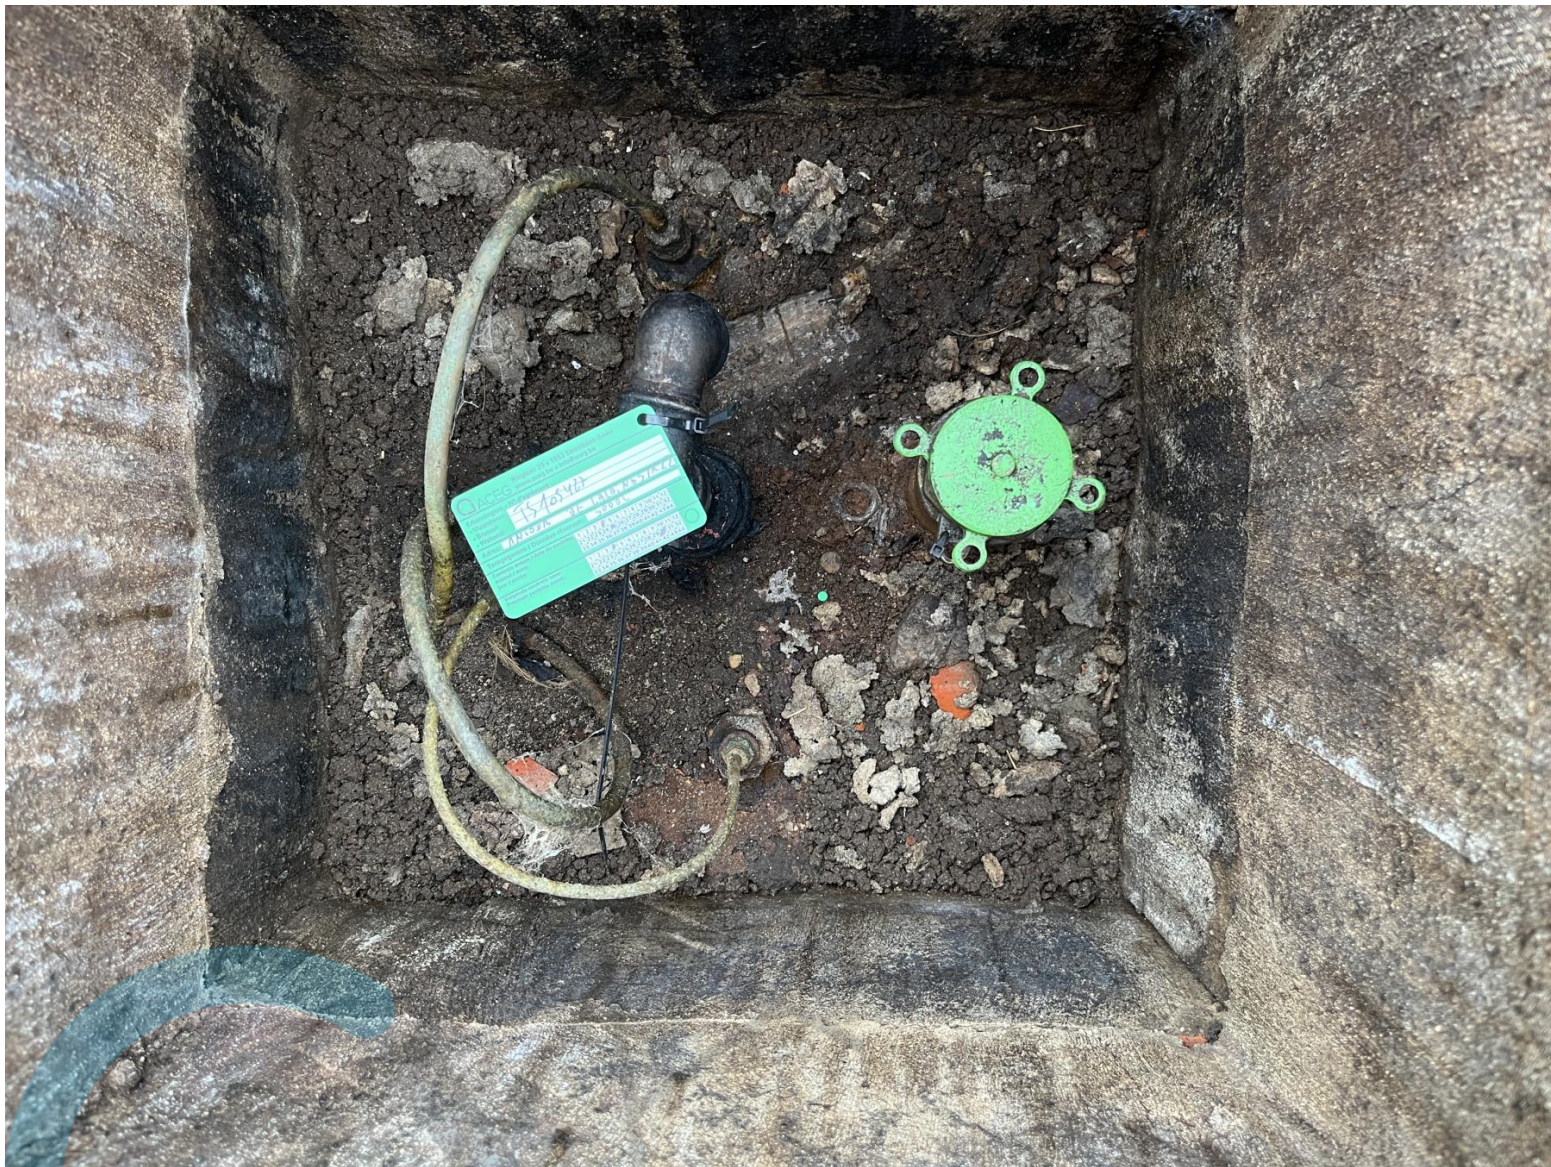
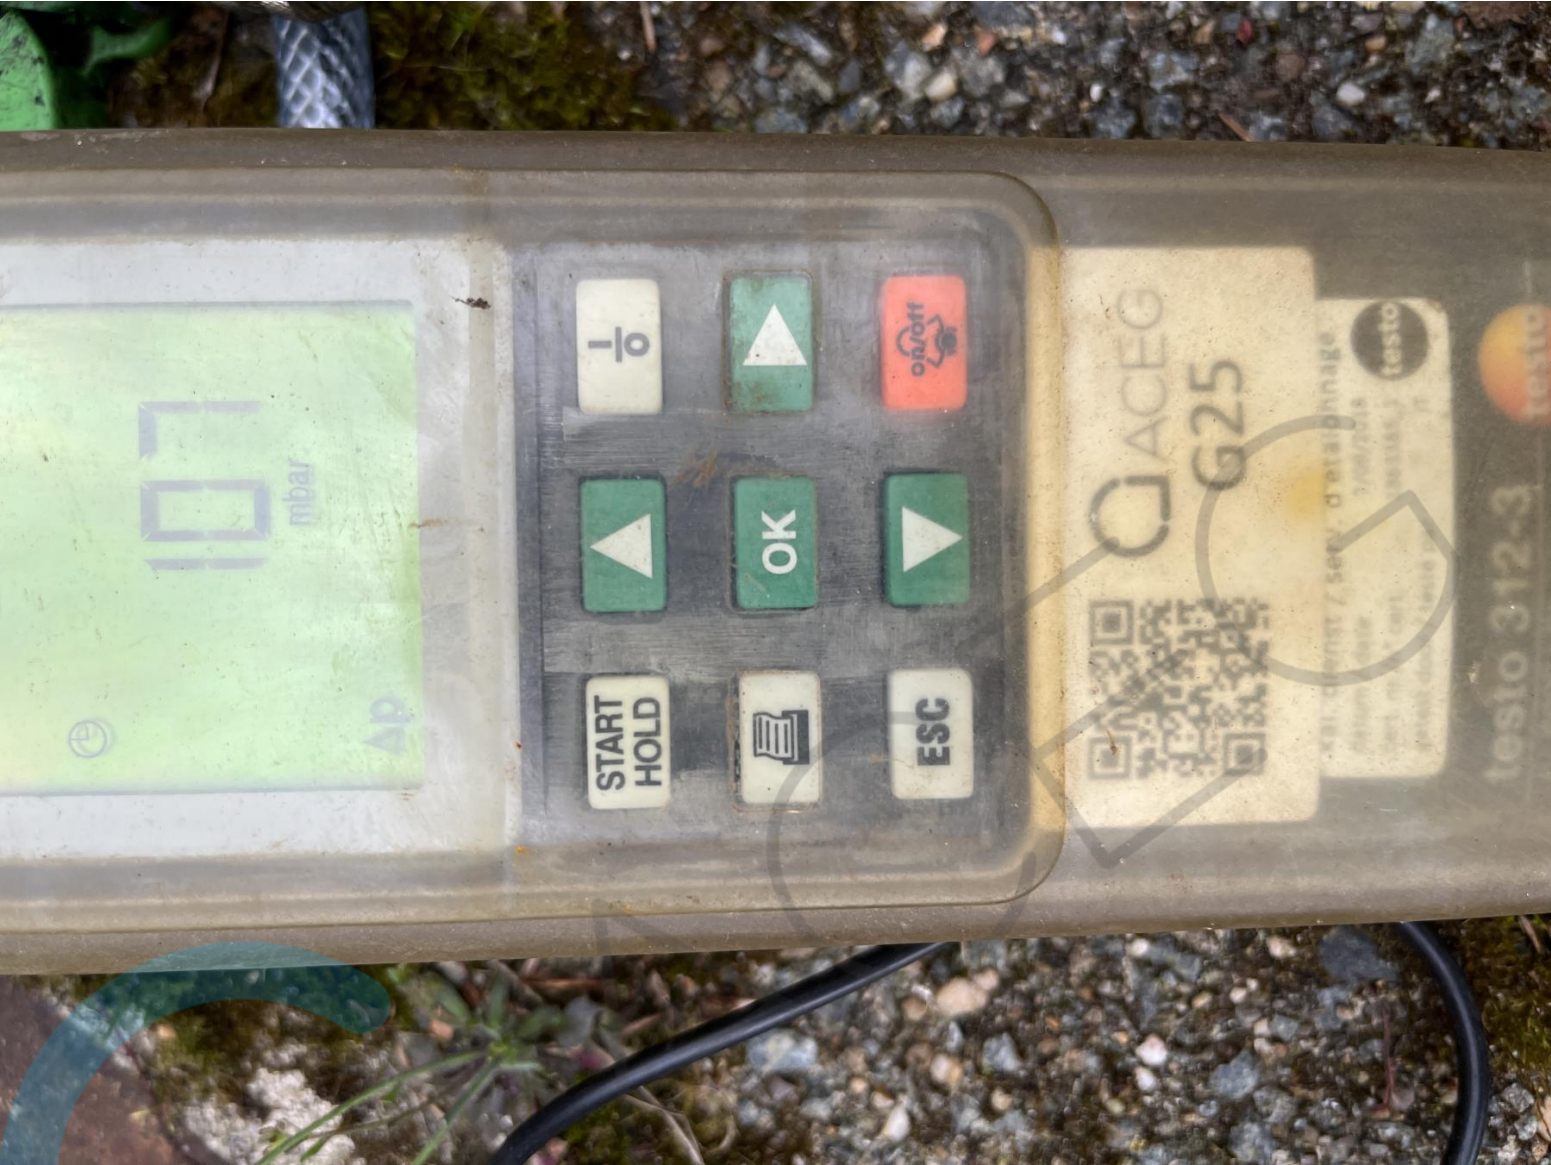
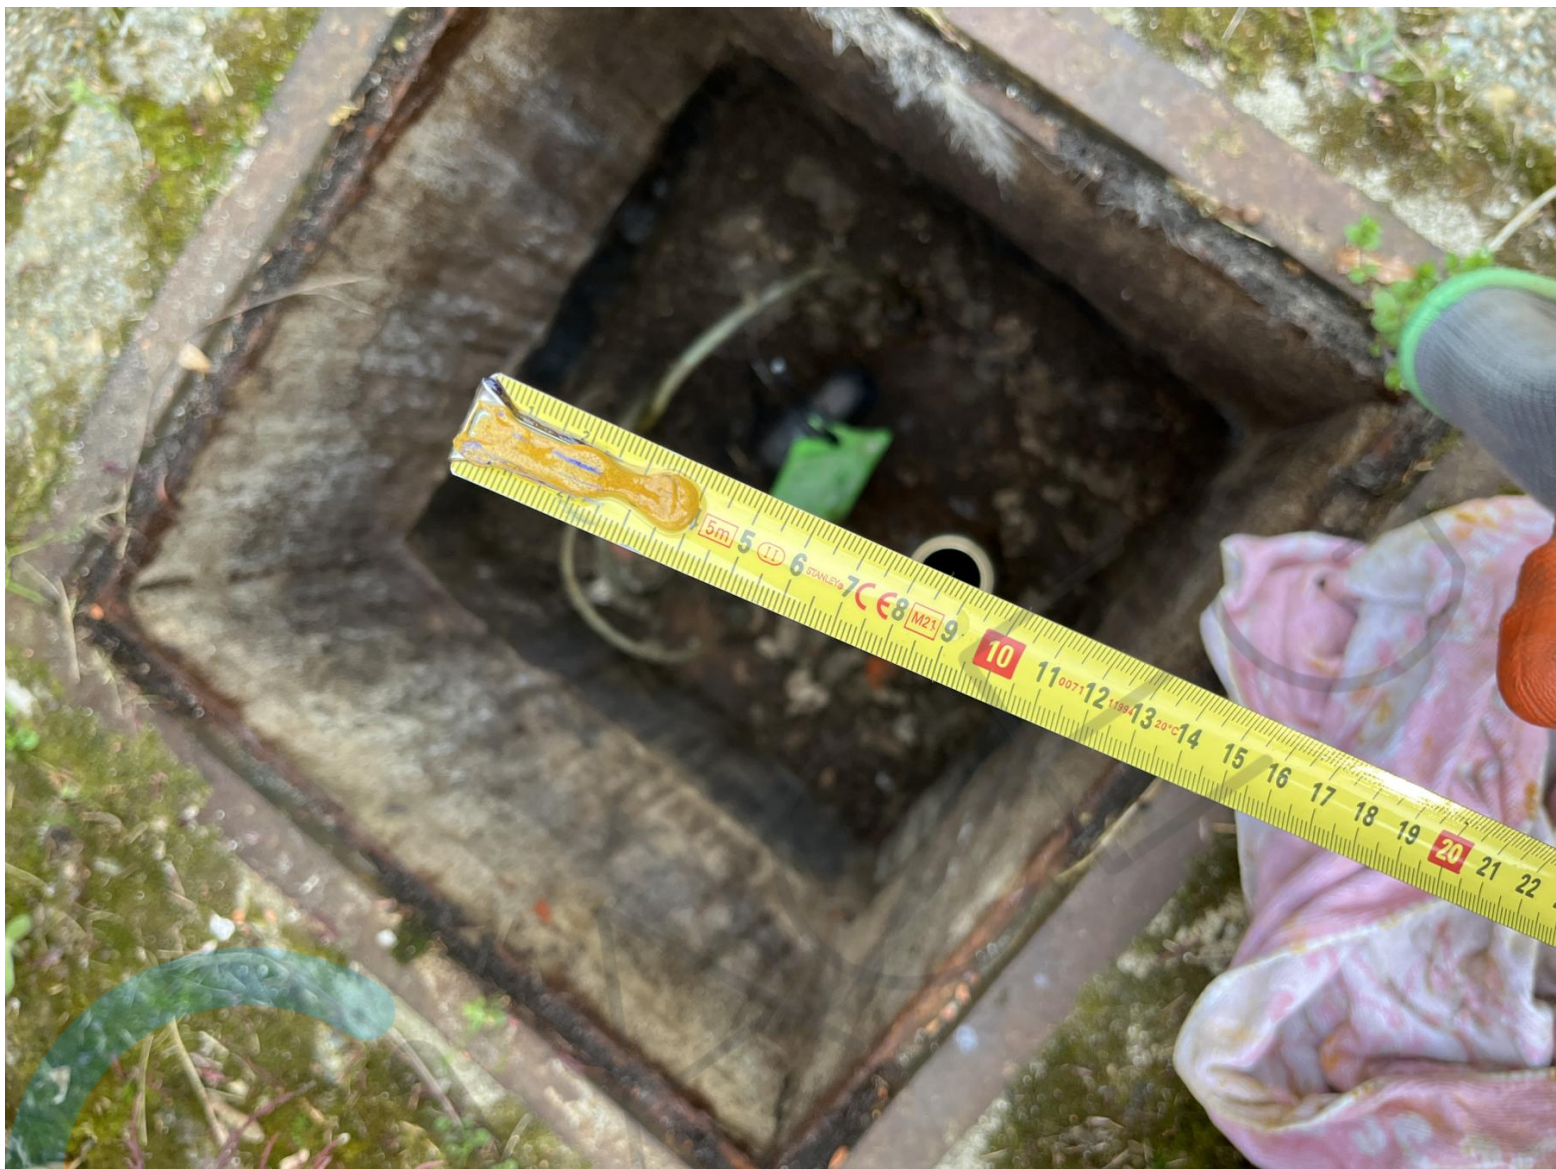
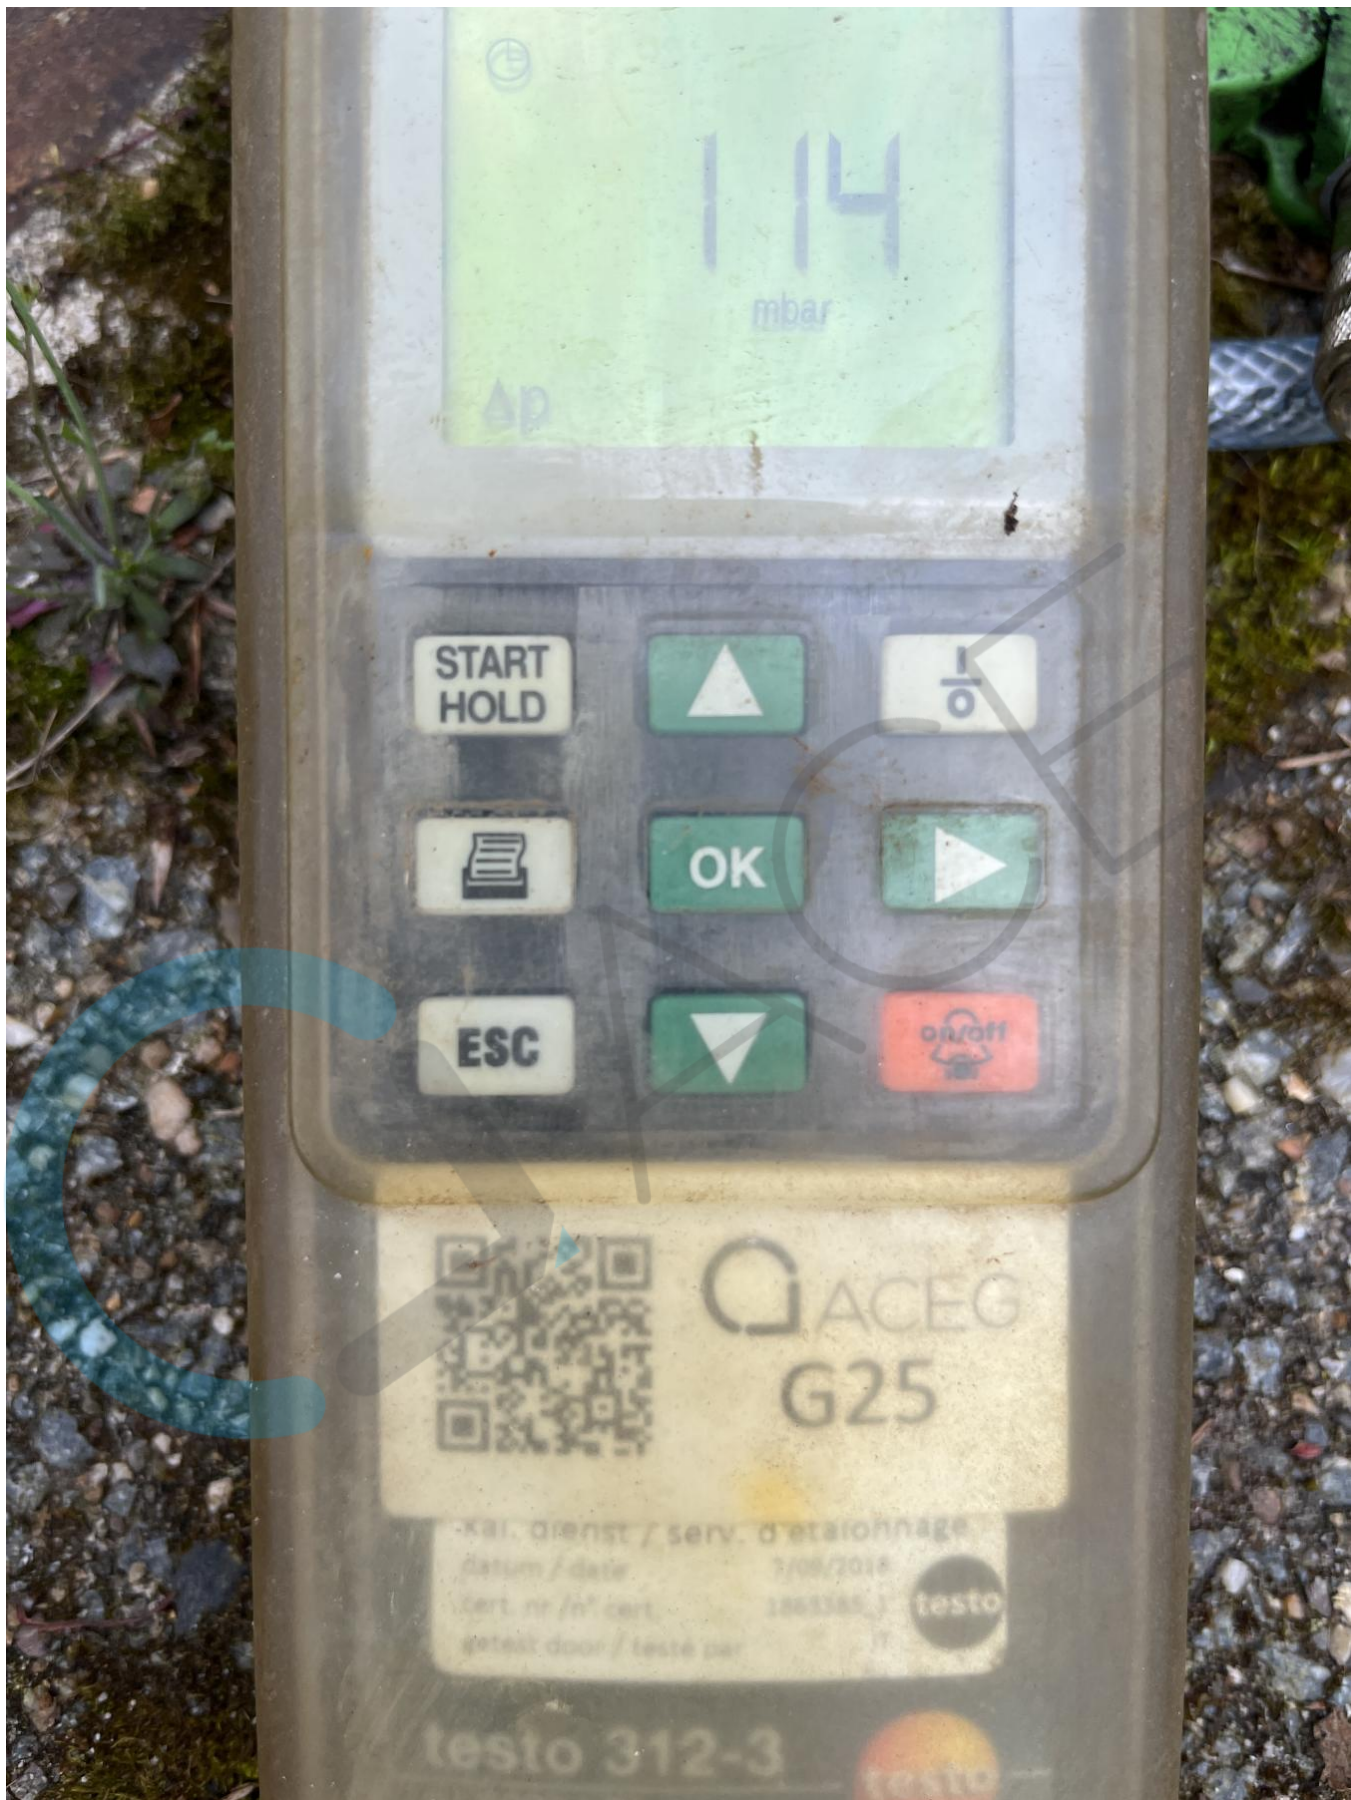
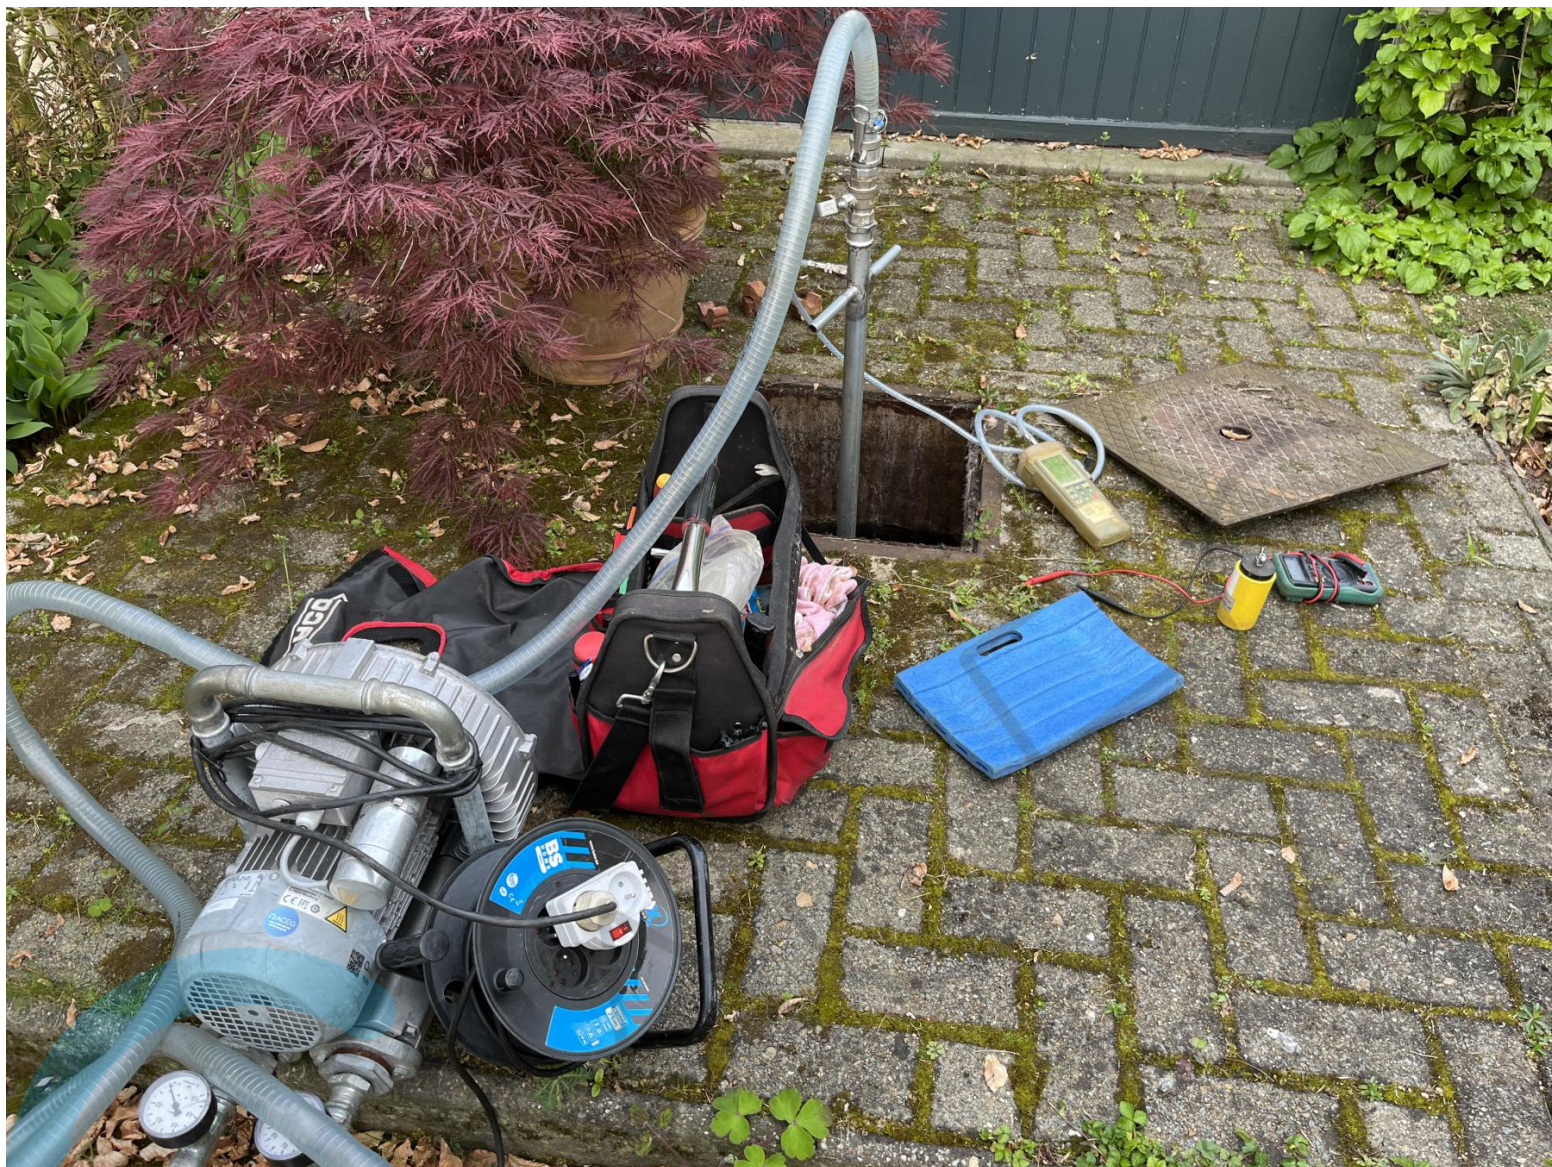
- Nota De identificatieplaat van de tank is niet aanwezig / niet leesbaar
- Nota Het ingebruiknameverslag ontbreekt
- Nota Voorafgaand verslag van periodieke controle ontbreekt
- Nota Alle vreemde materialen zijn uit de toegangspuit van het mangat te verwijderen

Aarde in mangat
