Asbestinventarisatetest

Jan Vanderstraetenstraat 80A, 1600 Sint-Pieters-Leeuw

Attestnummer : 20241205-000451.000

Uitgegeven op : 05.12.2024

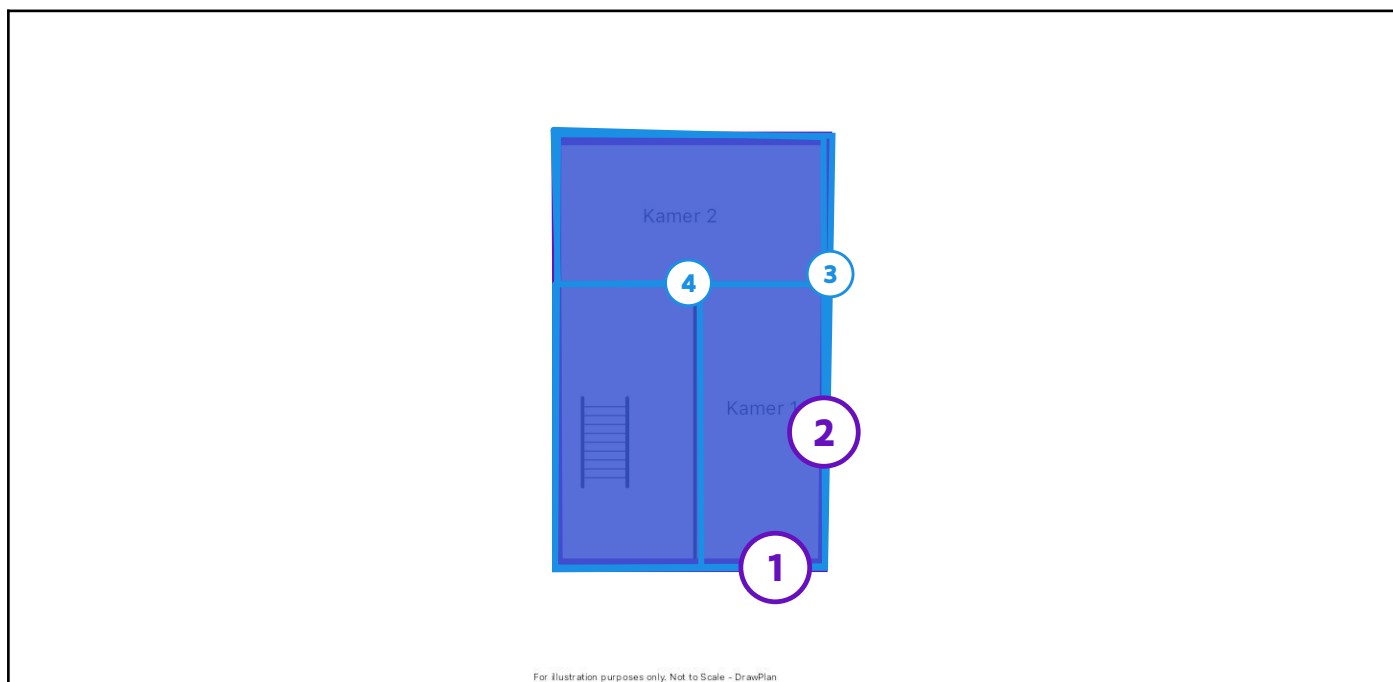
Plan 1.3: Jan vanderstraetenstraat 80a zolder

Beschrijving	Type	Actie
1. Woning + bijgebouw	Advies	-
2. Onderdak	Advies	-
3. Pleister plafond	Geen asbest	-
4. Pleister muren	Geen asbest	-
