# Asbestinventarisatetest

Sint-Camillusstraat 9, 2610 Antwerpen

Attestnummer : 20250605-000047.000

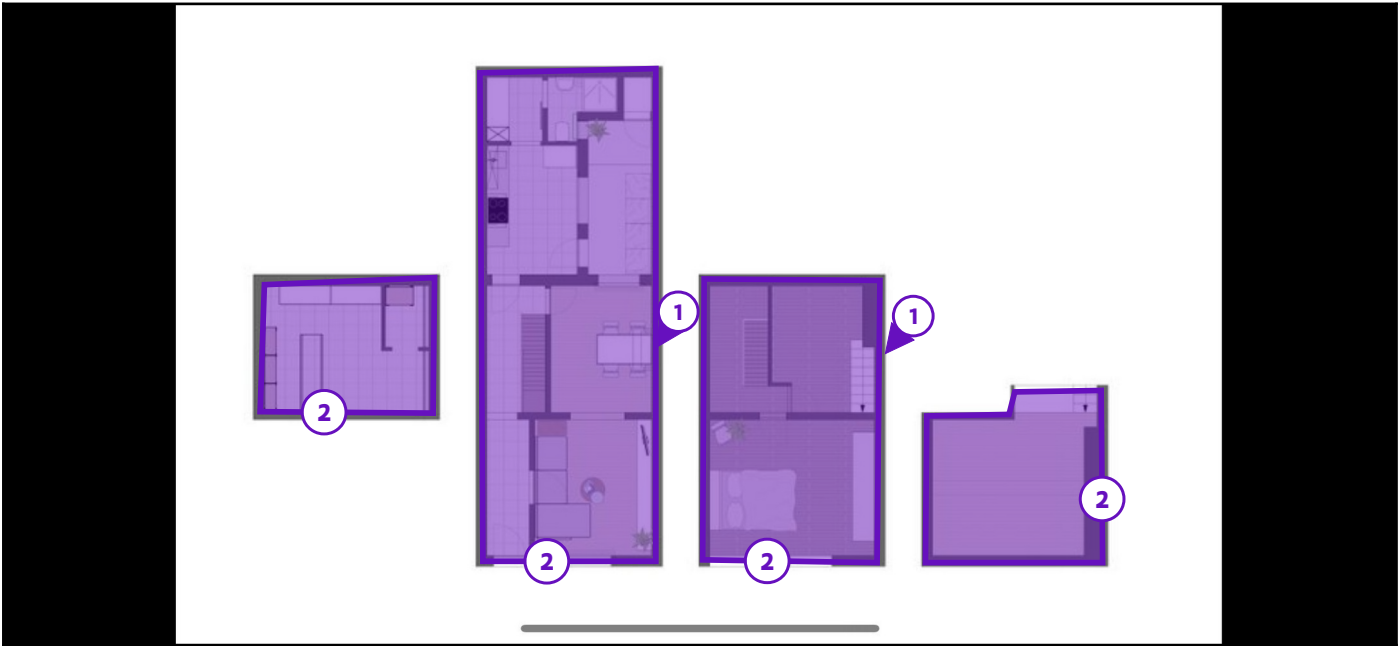
# Plan 1.1: plan

| Beschrijving | Type | Actie |
|---|---|---|
| 1. Schoorsteen rookgaskanaal - beoordeling | Beperking | - |
| 2. Opgefriste woning - veel hout en voorzetwanden | Advies | - |
