Keuringsverslag van een elektrische laagspanning- en zeer lage spanningsinstallatie

Datum keuring: 21/08/2025

Straatnaam                      Tematstraat  
Huisnummer                  45  
Busnummer  
Postcode                      1742  
Gemeente                      Sint-Katherina-Lombeek  
Land                              België

Controlebezoek van een oude huishoudelijke elektrische installatie van een wooneenheid bij verkoop op vraag van de verkoper volgens (KB 08/09/2019) - AREI Boek 1- 8.4.2. en 8.2.1. en 4.2.4.3.

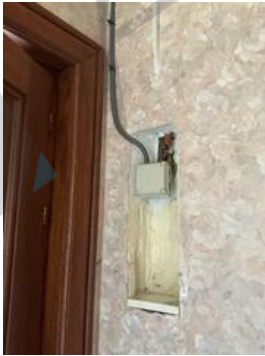
Afbeelding schakel- en verdeelbord:

- I5.03 Het verdeelbord is niet makkelijk toegankelijk. (Boek 1 Onderafdeling 5.3.5.1.C.)
- I5.04 Verdeelbord is niet van klasse I of II. (Boek 1 Onderafdeling 5.3.5.1.A.)

- I5.08 Beschadigd en gebroken materiaal dient vervangen of hersteld te worden. De beschermingsgraad van het verdeelbord tegen rechtstreekse aanraking is onvoldoende. (niet tenminste IPXX-B) (Boek 1 Onderafdeling 4.2.2.3.)
