## Procès-verbal de contrôle d'une installation électrique en BT et TBT

Rue    Tematstraat  
Numéro    47  
Boîte  
Postcode    1742  
Commune    Sint-Katherina-Lombeek  
Pays    Belgique

Visite de contrôle d'une ancienne installation électrique domestique d'une unité d'habitation lors de la vente sur la demande du vendeur selon (AR 08/09/2019) - RGIE Livre 1 - 8.4.2. et 8.2.1. et 4.2.4.3.

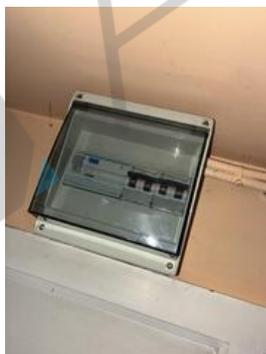
Image du tableau de repartition et de manoeuvre:

- I5.03 Le tableau de distribution n'est pas aisément accessible. (Livre 1 Sous-section 5.3.5.1.C.)
- I5.08 Le matériel endommagé ou cassé doit être remplacé ou réparé. Le degré de protection du tableau de distribution contre le contact direct est insuffisant. (au moins pas IPXX-B) (Livre 1 Sous-section 4.2.2.3.)

- I7.01 Les porte-fusibles ou porte-disjoncteurs miniatures avec des broches de section inférieure à 10mm<sup>2</sup> ne sont pas équipés d'éléments de calibration. (Livre 1 Sous-section 5.3.5.5.A.)
