Keuringsverslag van een elektrische laagspanning- en zeer lage spanningsinstallatie

NIET CONFORM

Datum keuring: 21/08/2025

Controlebezoek van een oude huishoudelijke elektrische installatie van een wooneenheid bij verkoop op vraag van de verkoper volgens (KB 08/09/2019) - AREI Boek 1- 8.4.2. en 8.2.1. en 4.2.4.3.

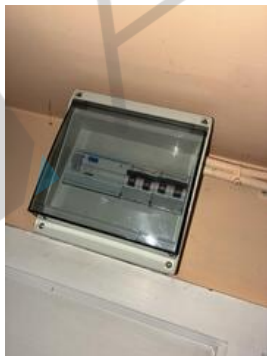
Afbeelding schakel- en verdeelbord:

I5.03 Het verdeelbord is niet makkelijk toegankelijk. (Boek 1 Onderafdeling 5.3.5.1.C.)

I5.08 Beschadigd en gebroken materiaal dient vervangen of hersteld te worden. De beschermingsgraad van het verdeelbord tegen rechstreekse aanraking is onvoldoende. (niet tenminste IPXX-B) (Boek 1 Onderafdeling 4.2.2.3.)
