# Asbestinventarisatetest

Scheidingstraat 10/001, 2610 Antwerpen

Attestnummer : **20250807-000220.000**

Uitgegeven op : **07.08.2025**

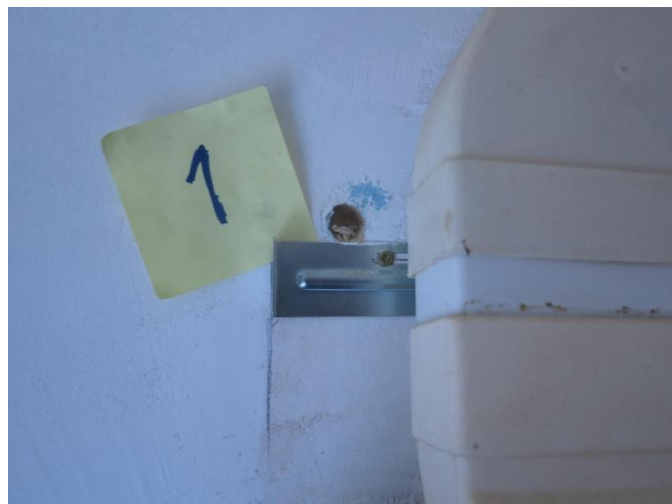
## Fiche 1: Muren

Geen asbest

Overzichtsfoto

Detailfoto

| # | Type | Referentie | Resultaat |
|---|---|---|---|
| 1.1 | Mengmonster | 1 | Geen asbest |

| Primaire drager | Binnenwand |
| Bindmiddel van materiaal | Gips - kalk |
| Gebondenheid op basis van bindmiddel | Niet-hechtgebonden |
| Hoeveelheid (oppervlakte - dikte - aantal) | • 235,00 m <sup>2</sup> - 1,00 cm - 1 stuk |

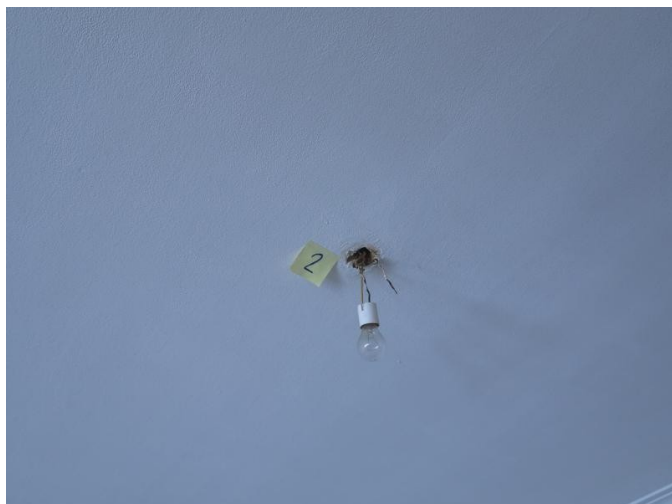
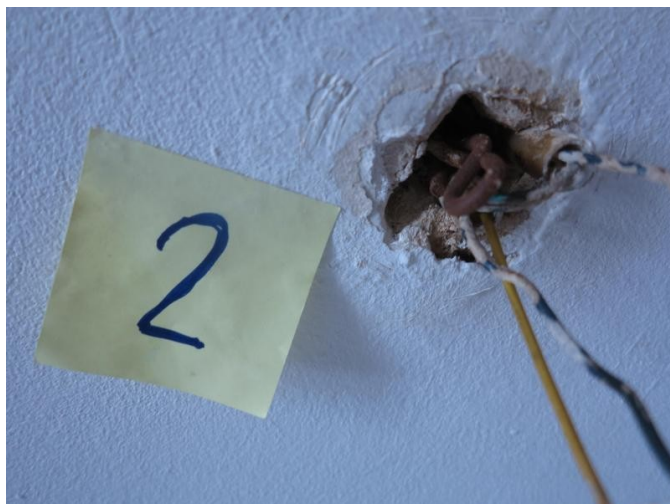
## Fiche 2: Plafonds

Geen asbest

Overzichtsfoto

Detailfoto

| # | Type | Referentie | Resultaat |
|---|---|---|---|
| 2.1 | Mengmonster | 2 | Geen asbest |

| Primaire drager | Plafond |
| Bindmiddel van materiaal | Gips - kalk |
| Gebondenheid op basis van bindmiddel | Niet-hechtgebonden |
| Hoeveelheid (oppervlakte - dikte - aantal) | • 64,86 m <sup>2</sup> - 0,50 cm - 1 stuk |
