# Verslag

GEN/15/61333173/00/NL/003

## Elektrische installaties op laagspanning en op zeer lage spanning (Boek 1 - KB 8/09/2019) - Algemene Directie Energie

Dorenhof 6 - 5- 9420 Erpe-Mere

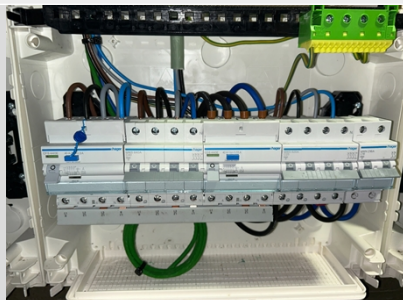
### ALSB

| Plaats | Kelder |
| Aantal<br>differentieelstroominrichtingen | 2 |
| Aantal stroombanen | 3 |

( Inwendige foto )

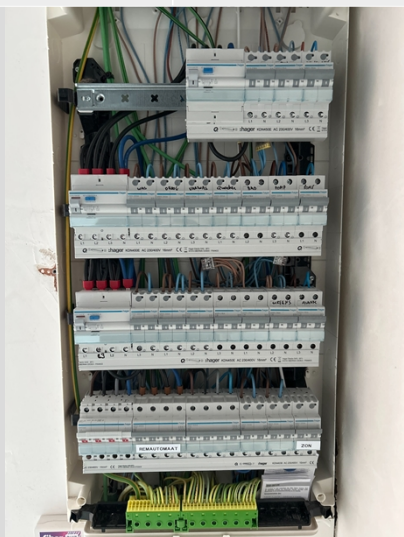
### Bord 1

| Plaats | Berging |
| Aantal<br>differentieelstroominrichtingen | 3 |
| Aantal stroombanen | 22 |

( Inwendige foto )

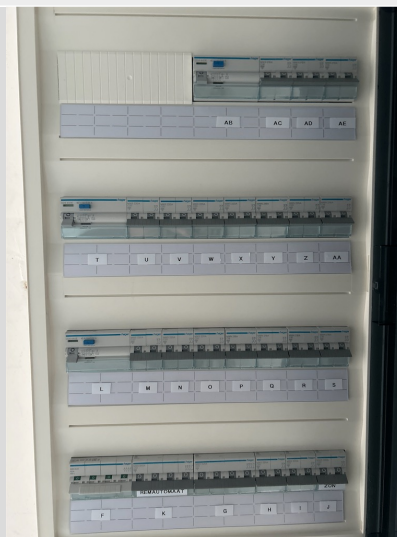
( Uitwendige foto )
