# Asbestinventarisatetest

Klein Normandië 45/1, 1950 Kraainem

Attestnummer : 20250320-000385.000

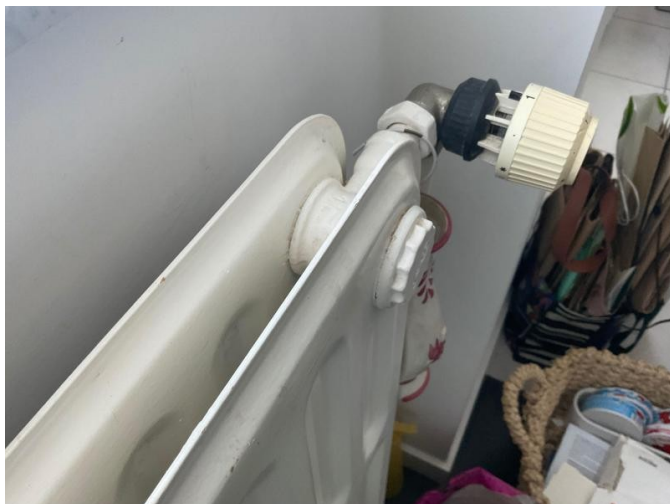
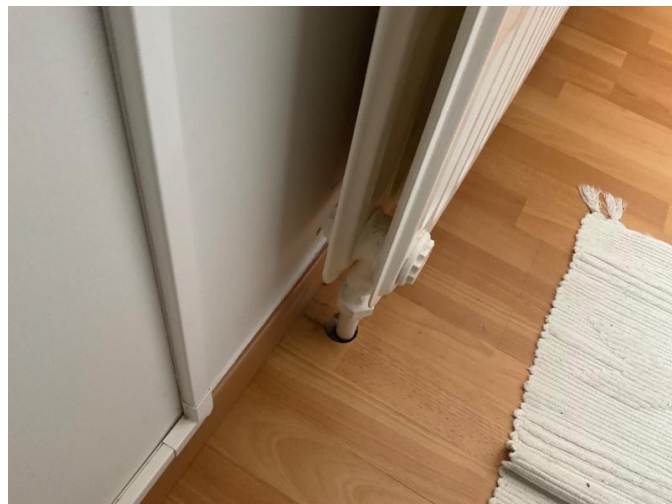
Overzichtsfoto

Het asbestmateriaal valt onder de mijlpaal van 2034.

Eindbeoordeling materiaalrisico	Zeer laag materiaalrisico en/of zeer lage kans op vezelvrijgave
---------------------------------	---

Gebondenheid	Categorie 2: niet-hechtgebonden met matrix
Asbestsoort (vezeltype)	Alleen chrysotiel
Asbestconcentratie	Hoog ( $\geq 50\%$ )
Afschermingsgraad van het gehele materiaal	Niet stootvaste afscherming
Toestand van het materiaal	Onbeschadigd, niet verweerd

<b>Beschrijving</b>	Pakkingen radiatorbladeren
<b>Omgeving</b>	Binnen
<b>Primaire drager</b>	Ruimteverwarming
<b>Asbestmateriaal</b>	Pakking, dichting
<b>Bindmiddel van asbestmateriaal</b>	Karton - papier - viltachtig
<b>Gebondenheid op basis van bindmiddel</b>	Niet-hechtgebonden
<b>Hoeveelheid (gewicht - aantal)</b>	<ul style="list-style-type: none"><li>• 1,00 kg - 1 stuk</li></ul>
<b>Totaal gewicht</b>	1,00 kg
<b>Eenvoudig bereikbaar</b>	Ja
<b>Bevestigingswijze</b>	<ul style="list-style-type: none"><li>• Geklemd</li></ul>
<b>Identificatiemethode</b>	Vaststelling zonder monstername
<b>Destructieve handeling voor identificatie</b>	Nee

- Zorg voor een veilig beheer. Vermijd het beschadigen van het asbestmateriaal. Controleer de toestand jaarlijks op wijzigingen.

- Eenvoudige handelingen: mag via doe-het-zelf of door werknemer(s) met opleidingsattest eenvoudige handelingen  
De techniek van de eenvoudige handelingen mag worden toegepast bij de verwijdering van deze toepassing .

Vermijd het breken van de asbesttoepassing om vezelvrijgaven te vermijden .

Gebruik de correcte persoonlijke beveiligingsmiddelen .

gebruik een stofmasker van met een FFP3 kwaliteit of beter ,

wegwerphandschoenen en een wegwerpoverall ( CAT III type(5/6) .

verpak het in een dubbele, doorzichtige plastic zak  
en breng dit naar een afvalverwijderings bedrijf

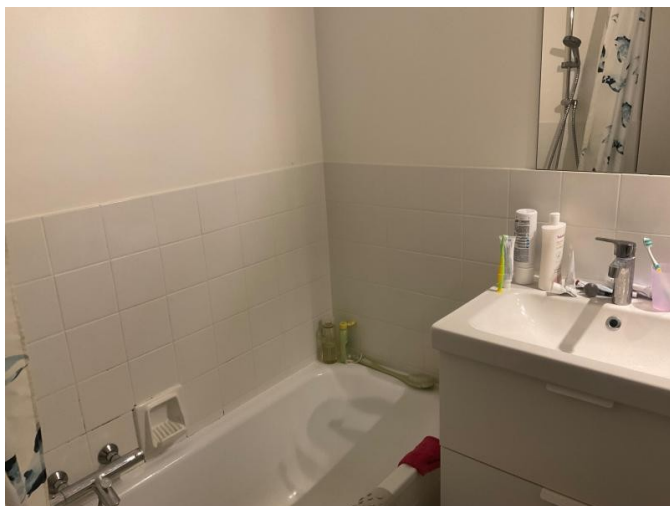
Vrije foto

deze wanden zijn betegeld en de gebruikte tegellijm is niet waarneembaar zonder destructief onderzoek

Identificatiemethode	niet waarneembaar
----------------------	-------------------

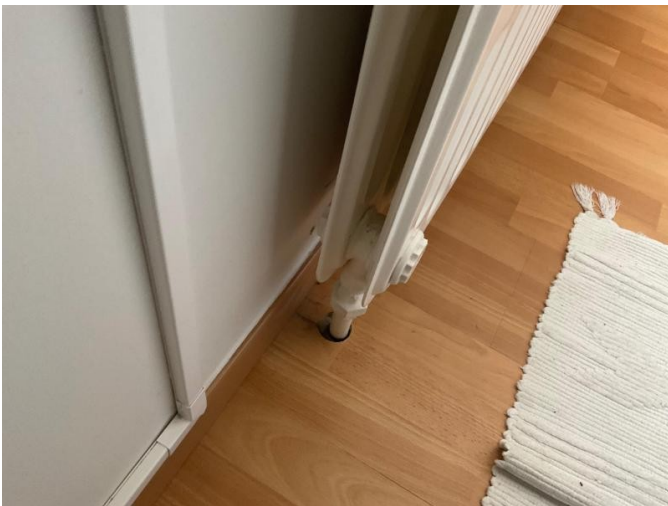
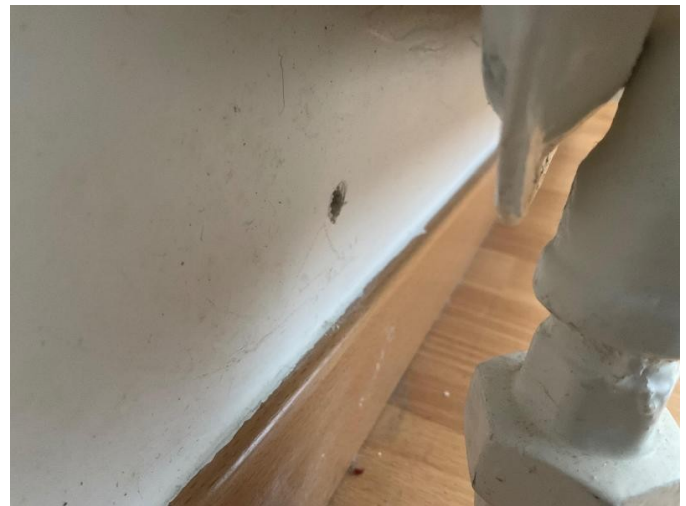
## Fiche 3: pleisterwerk muren

Geen asbest

#	Type	Referentie	Resultaat
3.1	Mengmonster	25120/01	Geen asbest

Beschrijving	pleisterwerk muren
Omgeving	Binnen
Primaire drager	Binnenwand
Bindmiddel van materiaal	Gips - kalk
Gebondenheid op basis van bindmiddel	Niet-hechtgebonden
Hoeveelheid (oppervlakte - dikte - aantal)	• 300,00 m <sup>2</sup> - 1,00 cm - 1 stuk
Totaal volume	3,00 m <sup>3</sup>
Identificatiemethode	Vaststelling met monsternamen
Destructieve handeling voor identificatie	Nee

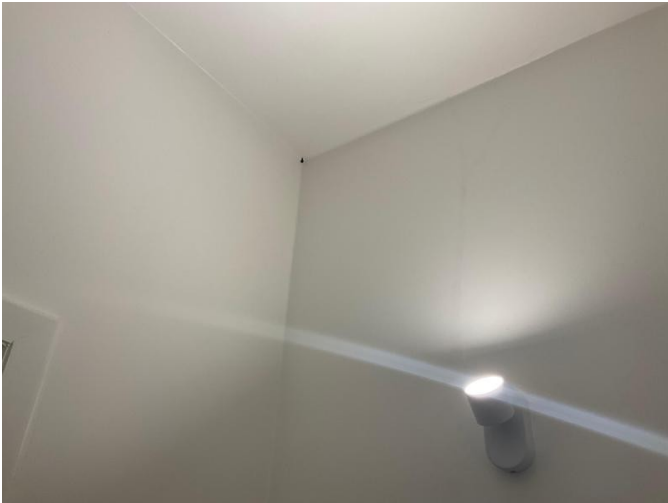
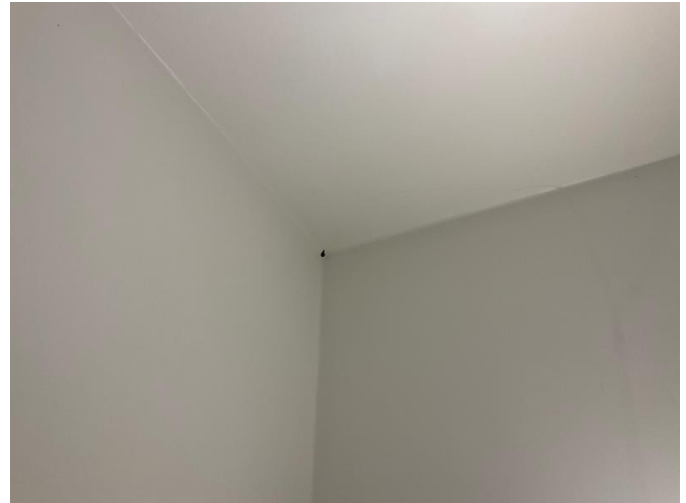
## Fiche 4: pleisterwerk plafonds

Geen asbest

#	Type	Referentie	Resultaat
4.1	Mengmonster	25120/02	Geen asbest

Beschrijving	pleisterwerk plafonds
Omgeving	Binnen
Primaire drager	Plafond
Bindmiddel van materiaal	Gips - kalk
Gebondenheid op basis van bindmiddel	Niet-hechtgebonden
Hoeveelheid (oppervlakte - dikte - aantal)	• 80,00 m <sup>2</sup> - 1,00 cm - 1 stuk
Totaal volume	0,80 m <sup>3</sup>
Identificatiemethode	Vaststelling met monstername
Destructieve handeling voor identificatie	Nee
