# Asbestinventarisatattest

Klein Normandië 45/2, 1950 Kraainem

Attestnummer : 20250320-000386.000

Uitgegeven op : 20.03.2025

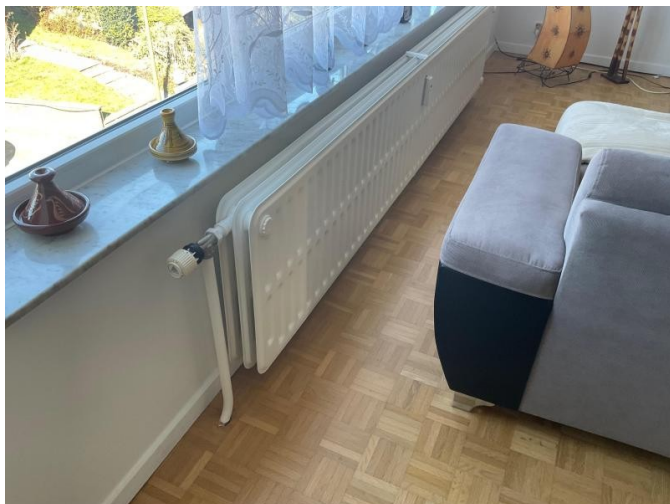
Overzichtsfoto

Detailfoto

| Eindbeoordeling materiaalrisico | Zeer laag materiaalrisico en/of zeer lage kans op vezelvrijgave |

| Gebondenheid | Categorie 2: niet-hechtgebonden met matrix |
| Asbestsoort (vezeltype) | Alleen chrysotiel |
| Asbestconcentratie | Hoog ( $\geq 50\%$ ) |
| Afschermingsgraad van het gehele materiaal | Niet stootvaste afscherming |
| Toestand van het materiaal | Onbeschadigd, niet verweerd |

| Beschrijving | Pakkingen radiatorbladeren |
| Asbestmateriaal | Pakking, dichting |
| Bindmiddel van asbestmateriaal | Karton - papier - viltachtig |

Het asbestmateriaal valt onder de mijlpaal van 2034.

Verwijderen

- Zorg voor een veilig beheer. Vermijd het beschadigen van het asbestmateriaal. Controleer de toestand jaarlijks op wijzigingen.

- Eenvoudige handelingen: mag via doe-het-zelf of door werknemer(s) met opleidingsattest eenvoudige handelingen  
De techniek van de eenvoudige handelingen mag worden toegepast bij de verwijdering van deze toepassing .

Vermijd het breken van de asbesttoepassing om vezelvrijgaven te vermijden .

Gebruik de correcte persoonlijke beveiligingsmiddelen .

gebruik een stofmasker van met een FFP3 kwaliteit of beter ,

wegwerphandschoenen en een wegwerpoverall ( CAT III type(5/6) ) .

verpak het in een dubbele, doorzichtige plastic zak  
en breng dit naar een afvalverwijderings bedrijf

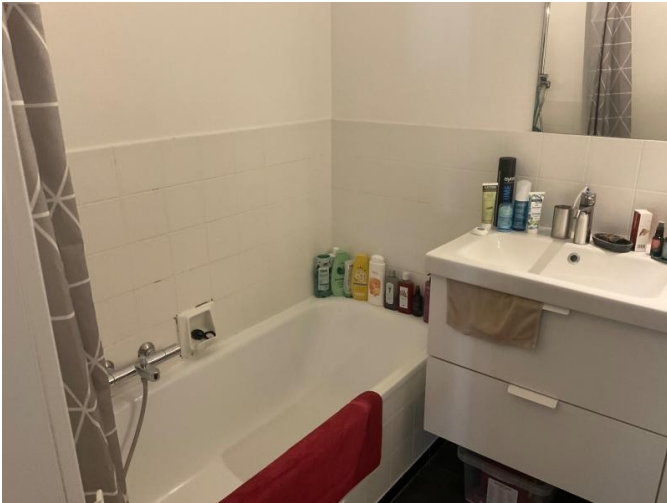
Vrije foto

deze wanden zijn betegeld en de gebruikte tegellijm is niet waarneembaar zonder destructief onderzoek

| Identificatiemethode | niet waarneembaar |

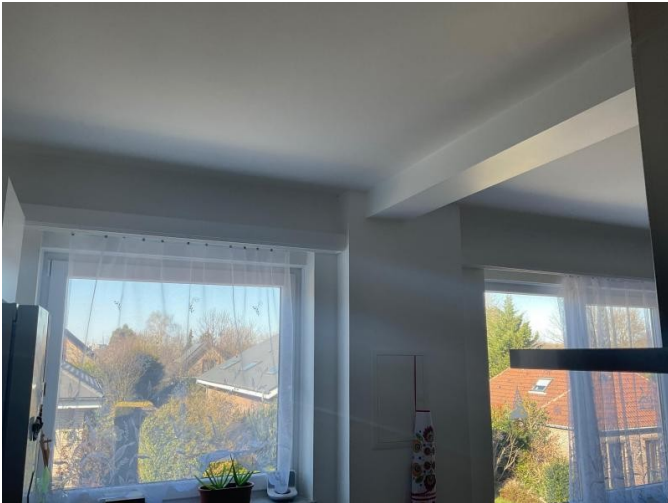
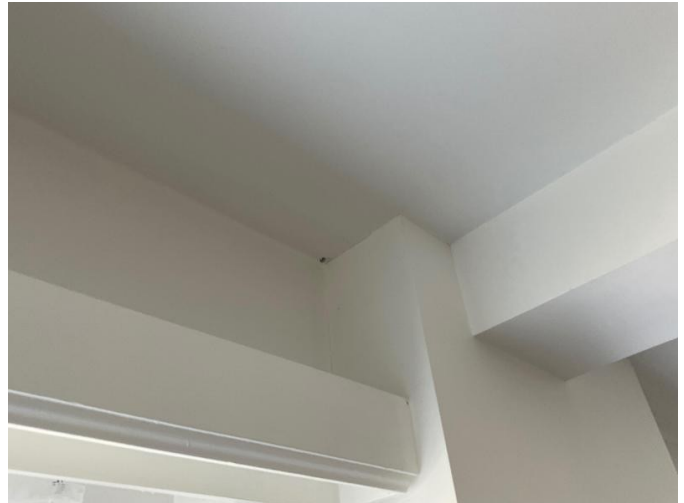
## Fiche 3: pleisterwerf plafonds

Overzichtsfoto

Detailfoto

Geen asbest

| # | Type | Referentie | Resultaat |
|---|---|---|---|
| 3.1 | Mengmonster | 25120/04 | Geen asbest |

| Beschrijving | pleisterwerk plafonds |
| Bindmiddel van materiaal | Gips - kalk |

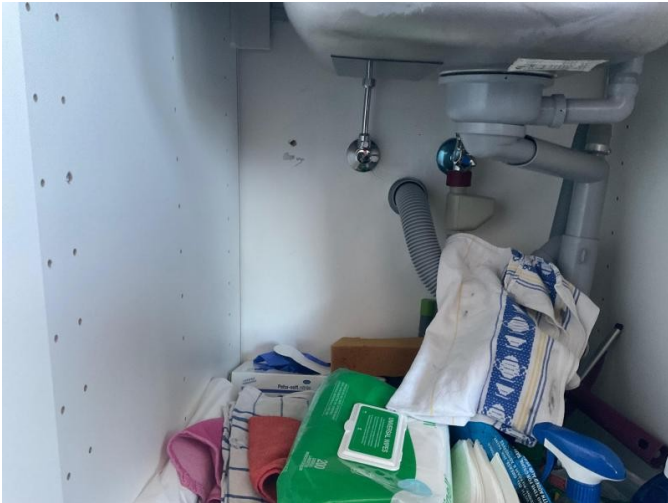
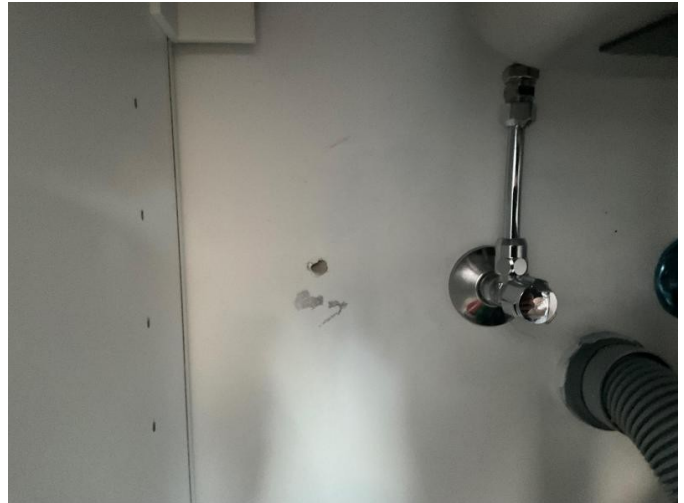
## Fiche 4: pleisterwerk Muren

Overzichtsfoto

Detailfoto

Geen asbest

| # | Type | Referentie | Resultaat |
|---|---|---|---|
| 4.1 | Mengmonster | 25120/03 | Geen asbest |

| Beschrijving | pleisterwerk Muren |
| Bindmiddel van materiaal | Gips - kalk |
