# Asbestinventarisat attest

Klein Normandië 45/3, 1950 Kraainem

Attestnummer : 20250320-000389.000

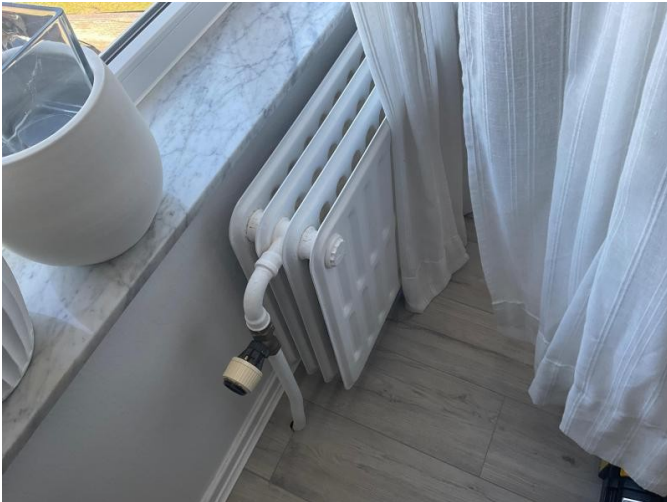
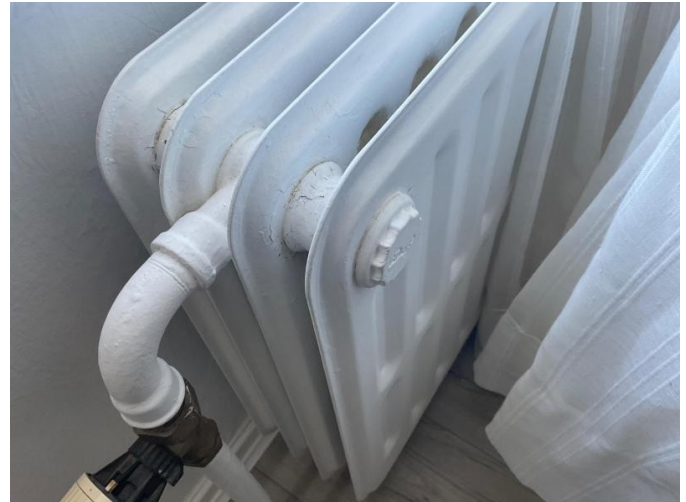
Overzichtsfoto

Detailfoto

| Eindbeoordeling materiaalrisico | Zeer laag materiaalrisico en/of zeer lage kans op vezelvrijgave |

| Gebondenheid | Categorie 2: niet-hechtgebonden met matrix |
| Asbestsoort (vezeltype) | Alleen chrysotiel |
| Asbestconcentratie | Hoog ( $\geq 50\%$ ) |
| Afschermingsgraad van het gehele materiaal | Niet stootvaste afscherming |
| Toestand van het materiaal | Onbeschadigd, niet verweerd |

| Beschrijving | Pakkingen radiatorbladeren |
| Asbestmateriaal | Pakking, dichting |
| Hoeveelheid (gewicht - aantal) | <ul style="list-style-type: none"><li>• 0,50 kg - 1 stuk</li></ul> |

Het asbestmateriaal valt onder de mijlpaal van 2034.

Verwijderen

- Zorg voor een veilig beheer. Vermijd het beschadigen van het asbestmateriaal. Controleer de toestand jaarlijks op wijzigingen.

- Eenvoudige handelingen: mag via doe-het-zelf of door werknemer(s) met opleidingsattest eenvoudige handelingen  
De techniek van de eenvoudige handelingen mag worden toegepast bij de verwijdering van deze toepassing .

Vermijd het breken van de asbesttoepassing om vezelvrijgaven te vermijden .

Gebruik de correcte persoonlijke beveiligingsmiddelen .

gebruik een stofmasker van met een FFP3 kwaliteit of beter ,

wegwerphandschoenen en een wegwerpoverall ( CAT III type(5/6) ) .

verpak het in een dubbele, doorzichtige plastic zak  
en breng dit naar een afvalverwijderings bedrijf

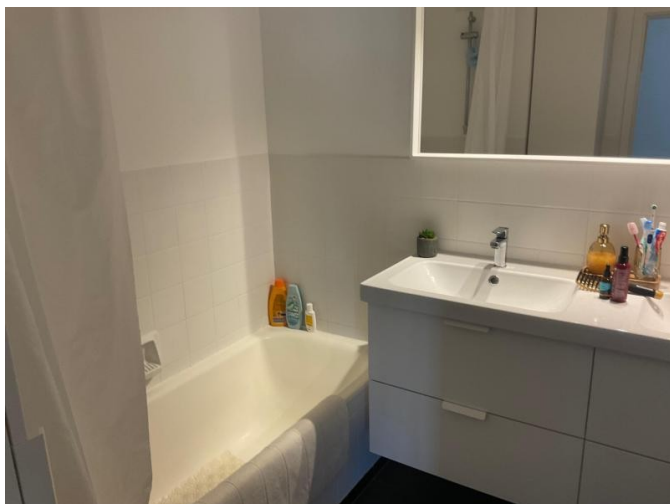
Vrije foto

deze wanden zijn betegeld en de gebruikte tegellijm is niet waarneembaar zonder destructief onderzoek

| Identificatiemethode | niet waarneembaar |

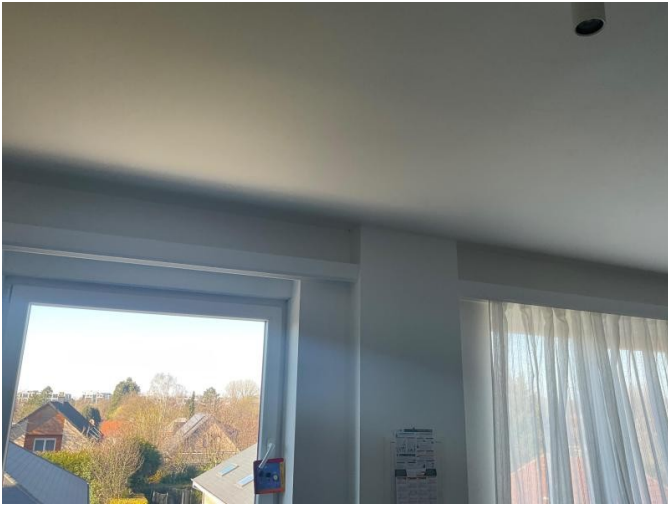
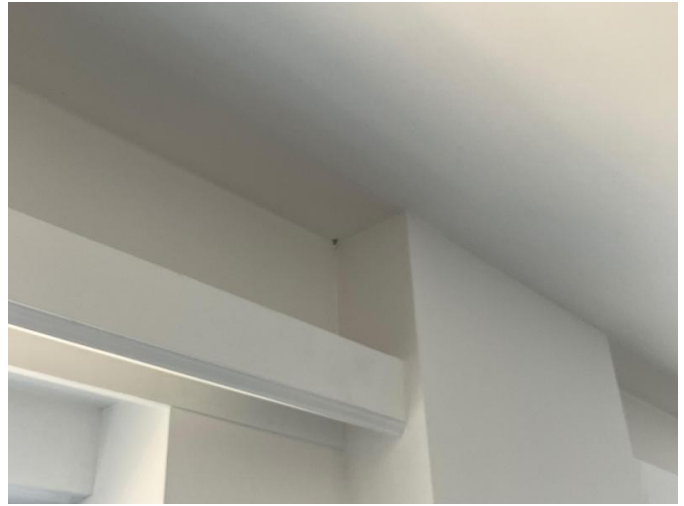
## Fiche 3: pleisterwerk plafonds

Overzichtsfoto

Detailfoto

Geen asbest

| # | Type | Referentie | Resultaat |
|---|---|---|---|
| 3.1 | Mengmonster | 25120/06 | Geen asbest |

| Beschrijving | pleisterwerk plafonds |
| Bindmiddel van materiaal | Gips - kalk |
| Hoeveelheid (oppervlakte - dikte - aantal) | • 80,00 m <sup>2</sup> - 0,99 cm - 1 stuk |
