## Keuringsverslag van een elektrische laagspanning- en zeer lage spanningsinstallatie

Datum keuring: 29/07/2025

Straatnaam Bessenlaan  
Huisnummer 1  
Busnummer 14  
Postcode 1700  
Gemeente DILBEEK  
Land België

Controlebezoek van een oude huishoudelijke elektrische installatie van een wooneenheid bij verkoop op vraag van de verkoper volgens (KB 08/09/2019) - AREI Boek 1- 8.4.2. en 8.2.1. en 4.2.4.3.

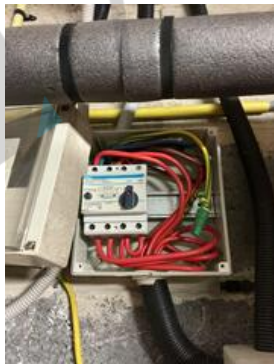
Afbeelding schakel- en verdeelbord:

- I5.03 Het verdeelbord is niet makkelijk toegankelijk. (Boek 1 Onderafdeling 5.3.5.1.C.)
- I5.06 De deur en/of afschermplaat van het schakelbord dient (terug)geplaatst te worden. Aanraking van onder spanning staande delen mogelijk. (Boek 1 Afdeling 5.1.4. en 5.3.5.1.A. en 4.2.2.3.)

- I5.08 Beschadigd en gebroken materiaal dient vervangen of hersteld te worden. De beschermingsgraad van het verdeelbord tegen rechthoekse aanraking is onvoldoende. (niet tenminste IPXX-B) (Boek 1 Onderafdeling 4.2.2.3.)

- I5.10 De genaakbare, naakte onder spanning staande delen zijn onvoldoende afgeschermd. (Boek 1 Afdeling 5.1.4. en 4.2.2.3.)
- I6.02 Een algemene differentieelstroombeschermingsinrichting met een nominale stroom (In) van minstens 40A en een gevoeligheid van maximum 300mA is niet geplaatst. (Boek 1 Onderafdeling 4.2.4.3. en 5.3.5.3.a.)

- I9.07 Niet alle contactdozen op LS zijn kinderveilig conform NBN C 61-112-1:2017. (Boek 1 Onderafdeling 1.4.2.3. en 5.3.5.2.)
- N22 De elektrische installatie is grondig na te zien en conform te maken volgens de voorschriften van het AREI boek 1.
