# Asbestinventarisatetest

Brusselsesteenweg 311/0001, 9090 Merelbeke-Melle

Attestnummer : **20250320-000457.000**

Uitgegeven op : **20.03.2025**

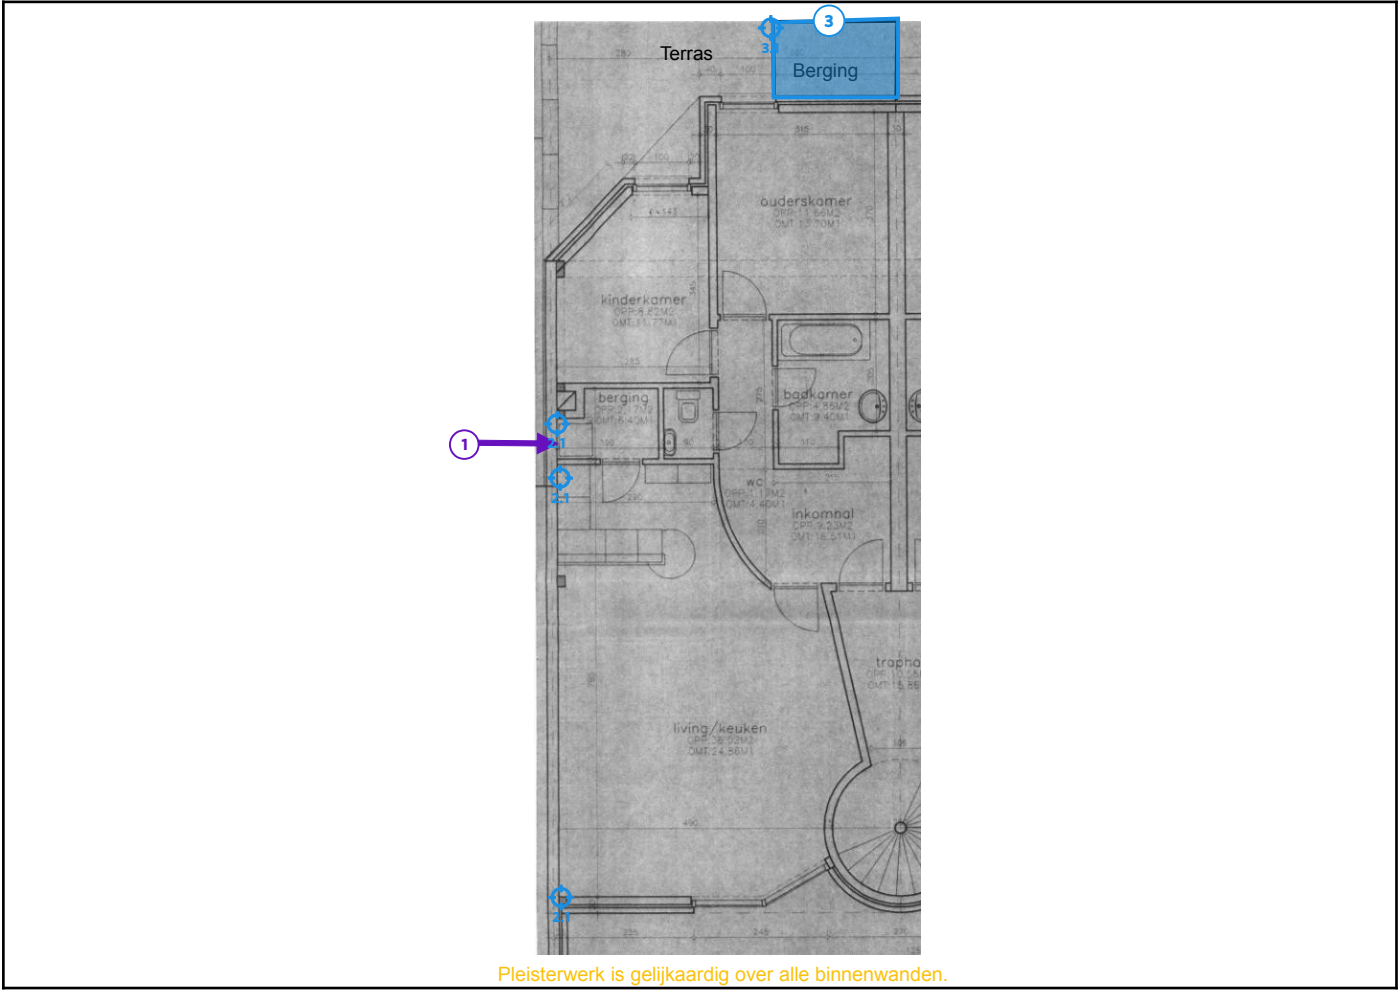
# Plan 1.1: Plan appartement

| Beschrijving | Type | Actie |
|---|---|---|
| 1. pakkingen / dichtingen | Advies | - |
| 2. Pleisterwerk wanden | Geen asbest | - |
| 2.1 Code: MM01 | Mengmonster | - |
| 3. Golfplaten afdak | Geen asbest | - |
| 3.1 Code: MM02 | Puntmonster | - |

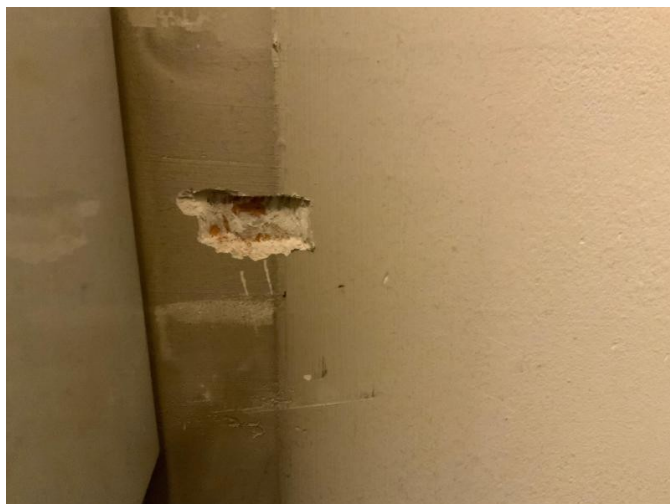
## Fiche 2: Pleisterwerk wanden

Geen asbest

| # | Type | Referentie | Resultaat |
|---|---|---|---|
| 2.1 | Mengmonster | MM01 | Geen asbest |

| Beschrijving | Pleisterwerk wanden |
| Bindmiddel van materiaal | Gips - kalk |
| Gebondenheid op basis van bindmiddel | Niet-hechtgebonden |
| Hoeveelheid (oppervlakte - dikte - aantal) | • 90,00 m <sup>2</sup> - 1,00 cm - 1 stuk |

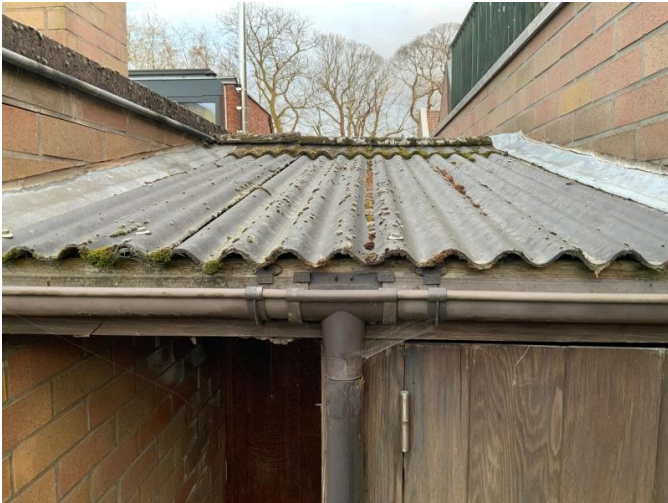
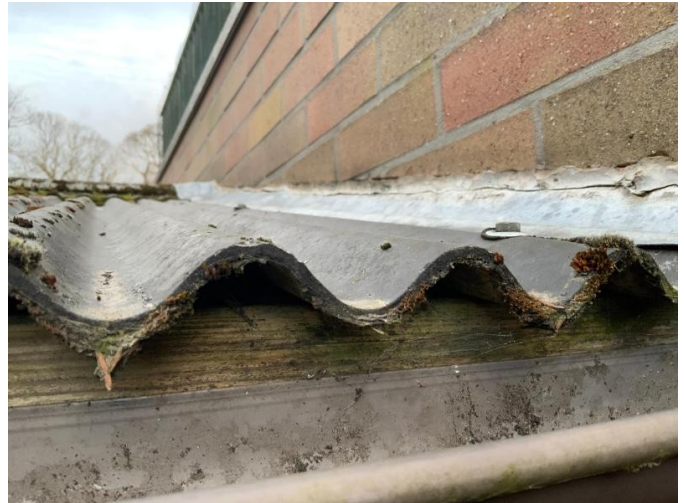
## Fiche 3: Golfplaten afdak

Geen asbest

| # | Type | Referentie | Resultaat |
|---|---|---|---|
| 3.1 | Puntmonster | MM02 | Geen asbest |

| Beschrijving | Golfplaten afdak |
| Bindmiddel van materiaal | Cement |
| Gebondenheid op basis van bindmiddel | Hecht |
| Hoeveelheid (oppervlakte - aantal) | • 3,00 m <sup>2</sup> - 1 stuk |
