# Asbestinventarisatattest

Koldamstraat 14A, 1560 Hoeilaart

Attestnummer : 20250829-000003.000

Uitgegeven op : 29.08.2025

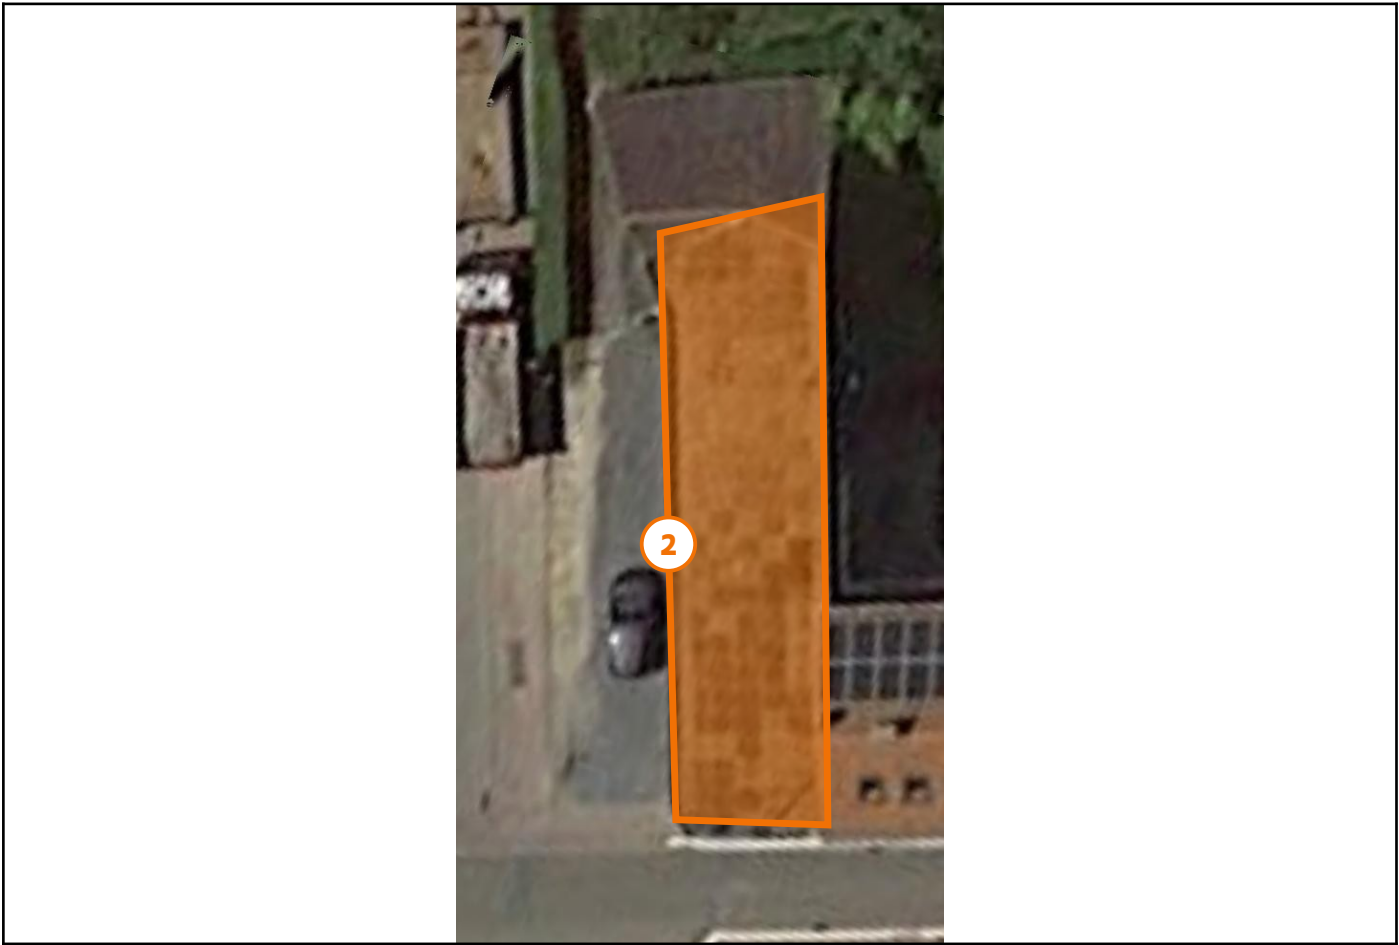
# Plan 1.2: DAKPLAN

| Beschrijving | Type | Actie |
|---|---|---|
| 2. Golfplaten | Asbestmateriaal | <a href="#">Verwijderen</a> |

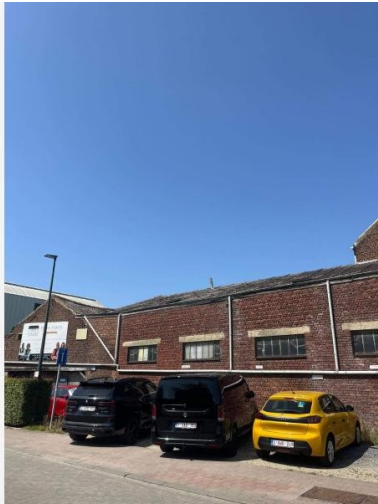
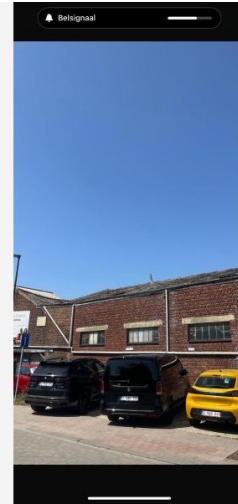
Overzichtsfoto

Detailfoto

| Eindbeoordeling materiaalisico | Verhoogd materiaalisico en/of verhoogde kans op vezelvrijgave |

| Asbestsoort (vezeltype) | Crocidoliet aanwezig |
| Toestand van het materiaal | Matig beschadigd, matig verweerd |

| Beschrijving | Golfplaten |
| Asbestmateriaal | Dak- en gevelbekleding - Golfplaat |

Het asbestmateriaal valt onder de mijlpaal van 2034.

- Zorg voor een veilig beheer. Vermijd het beschadigen van het asbestmateriaal. Controleer de toestand jaarlijks op wijzigingen.
- Hemelwater dat afspoelt van asbestcement daken of gevels kan asbestdeeltjes bevatten. Gebruik het enkel voor gesloten circuits (bv. spoelen toiletten). Reinig na het vervangen van het dak of de gevel de dakgoten en regenwaterput of -ton om asbesthoudend sediment of slib te verwijderen
- Voer bijkomende staalname(s) uit.

- Eenvoudige handelingen: mag via doe-het-zelf of door werknemer(s) met opleidingsattest eenvoudige handelingen  
De toepassing kan in zijn geheel verwijderd worden zonder verdere beschadiging door een werknemer met opleidingsattest eenvoudige handelingen.
