# Asbestinventarisatetest

Edingensesteenweg 48, 1500 Halle

Attestnummer : **20250326-000571.000**

Uitgegeven op : **26.03.2025**

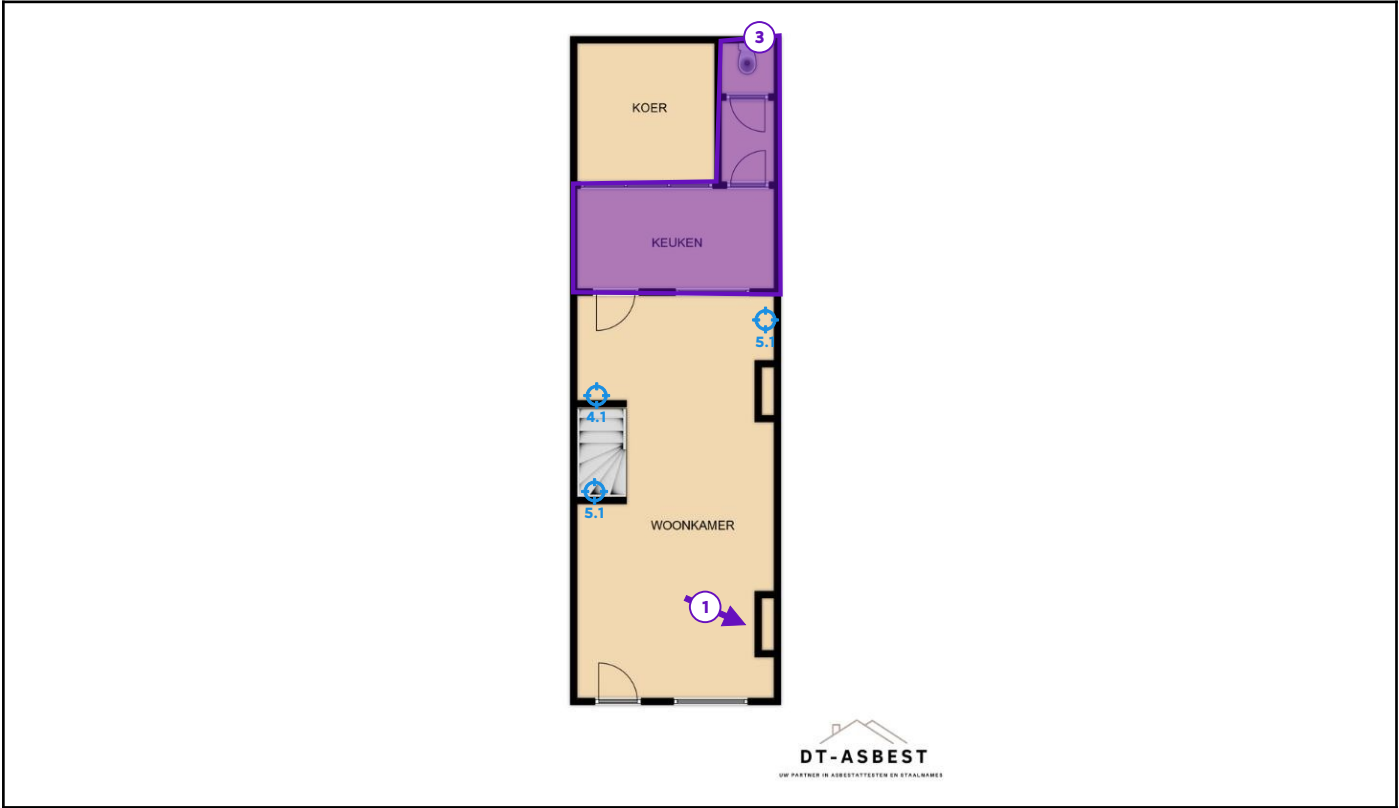
# Plan 1.2: Plan glv

| Beschrijving | Type | Actie |
|---|---|---|
| 1. Kachel | Advies | - |
| 3. Roofing | Advies | - |
| 4. Vloertegels woonkamer | Geen asbest | - |
| 5. Pleisterwerk muren | Geen asbest | - |

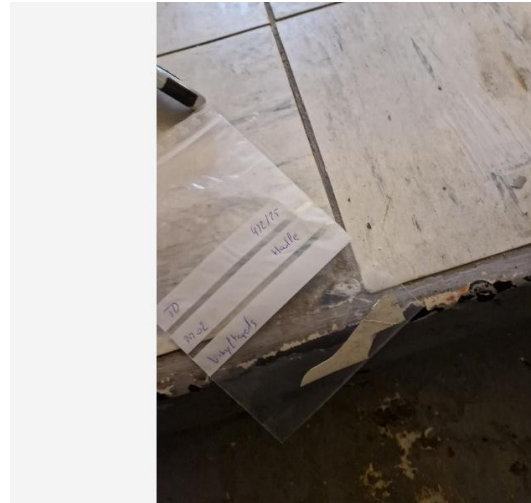
## Fiche 4: Vloertegels woonkamer

Geen asbest

| # | Type | Referentie | Resultaat |
|---|---|---|---|
| 4.1 | Puntmonster | PM02 | Geen asbest |

| Bindmiddel van materiaal | Kunststof of -hars |
| Hoeveelheid (oppervlakte - dikte - aantal) | • 40,00 m <sup>2</sup> - 1,00 cm - 1 stuk |

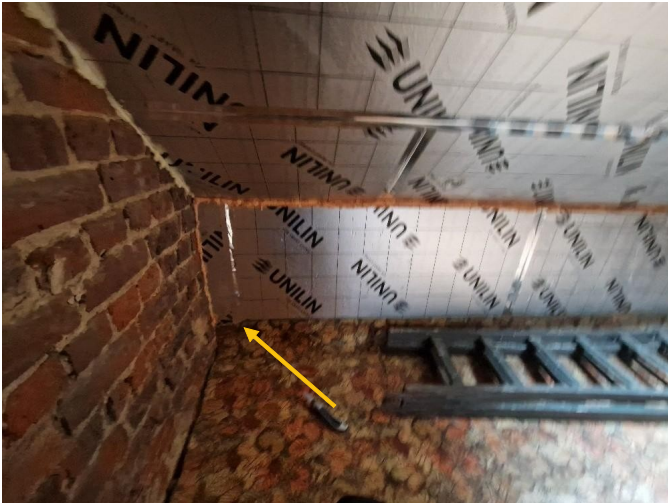
## Fiche 6: Vinylzeil

Geen asbest

| # | Type | Referentie | Resultaat |
|---|---|---|---|
| 6.1 | Puntmonster | PM01 | Geen asbest |

| Bindmiddel van materiaal | Karton - papier - viltachtig |
| Hoeveelheid (oppervlakte - aantal) | • 45,00 m <sup>2</sup> - 1 stuk |
