# Asbestinventarisat attest

Gebroeders Blommestraat 33/101, 2140 Antwerpen

Attestnummer : 20250812-000094.000

**Asbestveilig** (maar mogelijk niet asbestvrij)

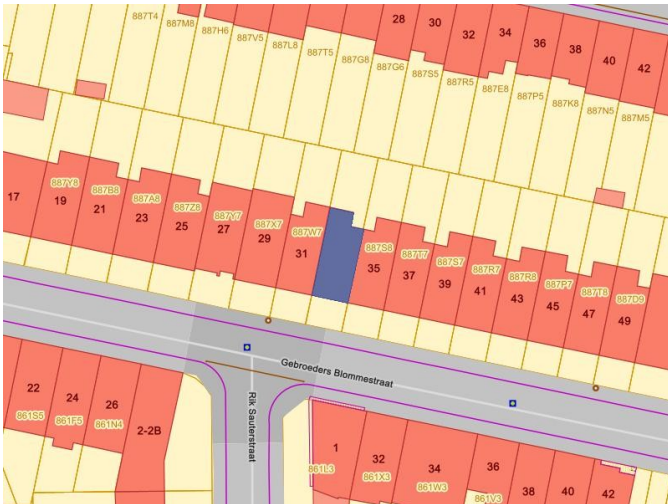
## Zone 1: Hoofdgebouw

- 0 Asbestmaterialen
- 0 Beperkingen
- 0 Uitsluitingen
- 0 Roerende goederen
- 0 Puin, steenslag, (water)bodem
- 0 Adviezen
- 1 Geen asbest**

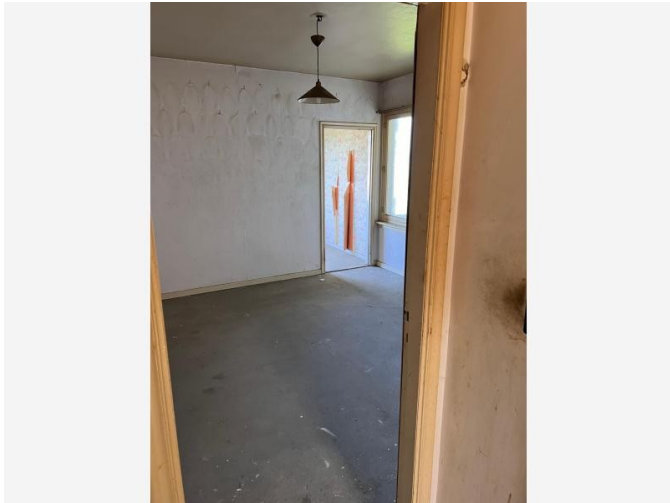
Overzichtsfoto

Geen asbest

| # | Type | Referentie | Resultaat |
|---|---|---|---|
| 1.1 | Mengmonster | 1 | Geen asbest |
