# Asbestinventarisatattest

Gebroeders Blommestraat 33/201, 2140 Antwerpen

Attestnummer : 20250812-000095.000

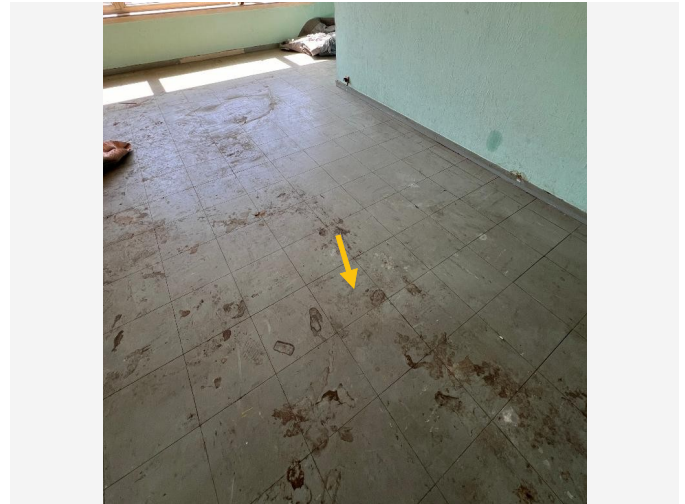
| Fiche 1: Vinly vloerzeil v2..... | 9 |

Overzichtsfoto

Detailfoto

| Eindbeoordeling materiaalrisico | Zeer laag materiaalrisico en/of zeer lage kans op vezelvrijgave |

| Gebondenheid | Categorie 1: hechtgebonden in oorsprong |
| Asbestsoort (vezeltype) | Alleen chrysotiel |
| Asbestconcentratie | Laag (< 50%) |
| Afschermingsgraad van het gehele materiaal | Geheel of deels (ook) vrij aan de binnenlucht |
| Toestand van het materiaal | Onbeschadigd, niet verweerd |

| # | Type | Referentie | Resultaat |
|---|---|---|---|
| 1.1 | Puntmonster | 2 | Chrysotiel |

| Beschrijving | Vinly vloerzeil v2 |
| Hoeveelheid (oppervlakte - aantal) | <ul style="list-style-type: none"><li>• 40,00 m<sup>2</sup> - 1 stuk</li></ul> |

Het asbestmateriaal valt onder de mijlpaal van 2040.

Zorgvuldig beheren

- Verwijder dit asbestmateriaal zo snel mogelijk. Volg de toestand goed op.

- Eenvoudige handelingen: mag via doe-het-zelf of door werknemer(s) met opleidingsattest eenvoudige handelingen  
Deze toepassing is hechtgebonden en mag zorgvuldig in zijn geheel verwijderd worden.
- Eenvoudige handelingen: enkel door erkend asbestverwijderaar  
Als dit niet door het beschadigen van het materiaal kan moet het door een erkend asbestverwijderaar verwijderd worden.

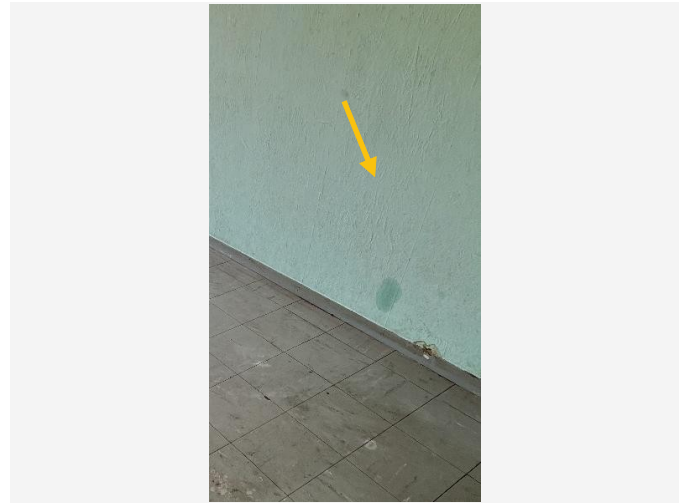
## Fiche 2: Pleisterwerk binnenwand v2

Overzichtsfoto

Detailfoto

Geen asbest

| # | Type | Referentie | Resultaat |
|---|---|---|---|
| 2.1 | Mengmonster | 1 | Geen asbest |

| Beschrijving | Pleisterwerk binnenwand v2 |
