## Asbestinventaris in functie van : sloop- en/of renovatiewerken

121830077 Destructieve inventaris  
woning,  
Klein Holland 69,  
1840 Londerzeel

Dossiernummer : D-4410  
Projectnummer : 121830077  
Datum : 30-3-2021

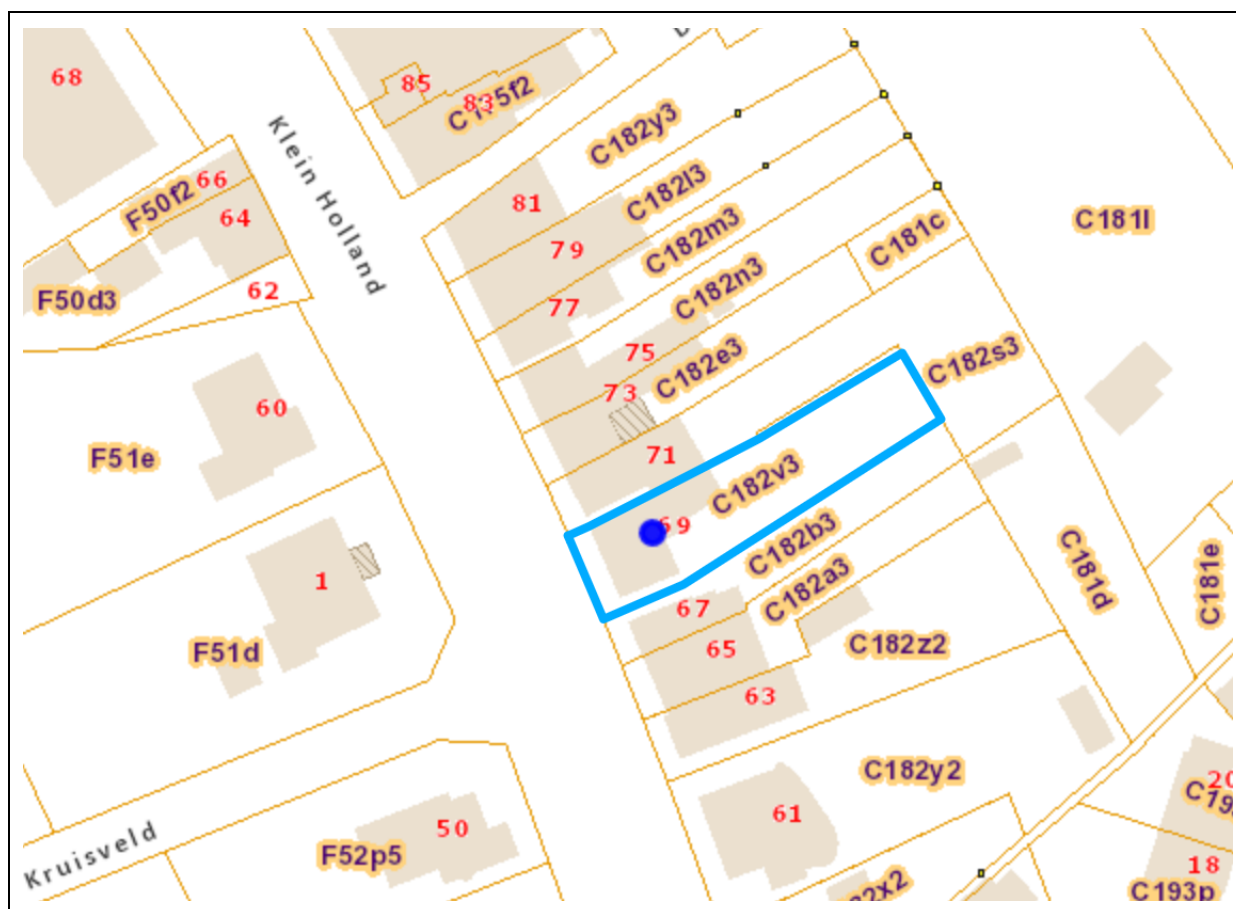
### 2.2 Reikwijdte van het onderzoek

In onderstaande kader is op een inplantingsplan de reikwijdte van het onderzochte weergegeven.

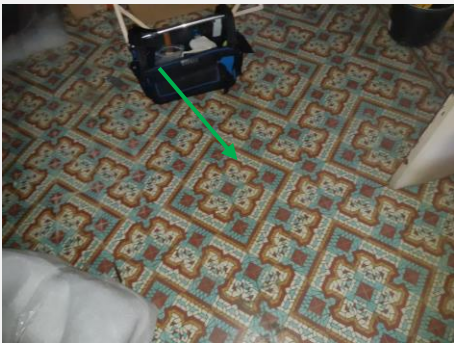
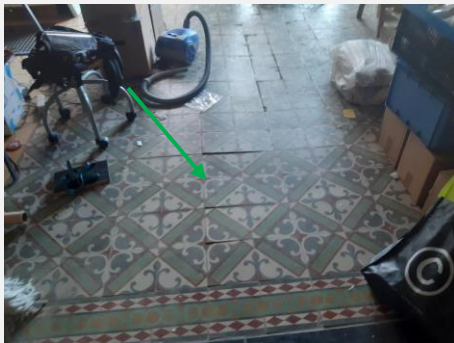
| Foto('s) bron: 5, tegel (cement) | | | |

| Bron 5, tegel (cement) | | monster-id/volnummer : / | |
| locatie : | diverse locaties , begane grond | | |
| De toepassing betreft de vloertegels | | | |

| asbest | geen asbest | visueel herkend |

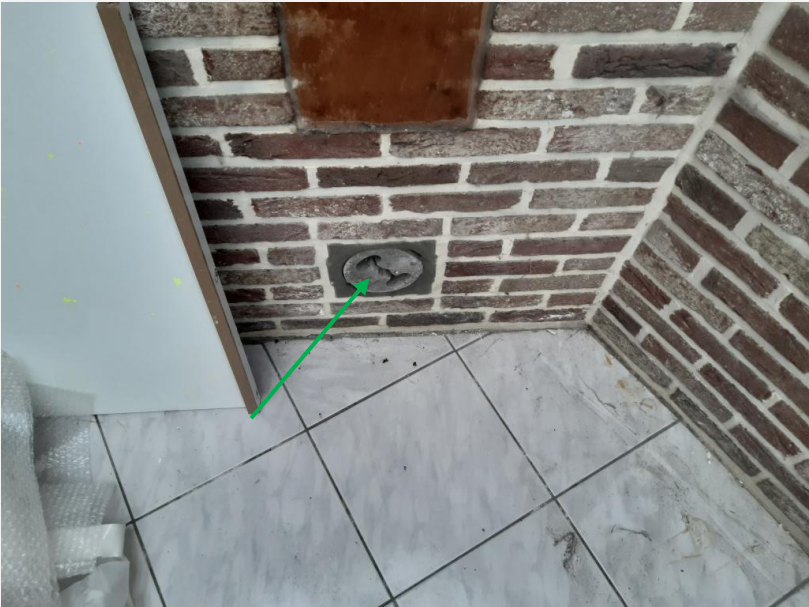
| Foto('s) bron: 6, luik (cement) | | |

| <b>Bron 6, luik (cement)</b> | | <b>monster-id/volnummer : /</b> |
| locatie : | kamer , begane grond | |
| De toepassing betreft een roetluik | | |

| asbest | geen asbest | visueel herkend |

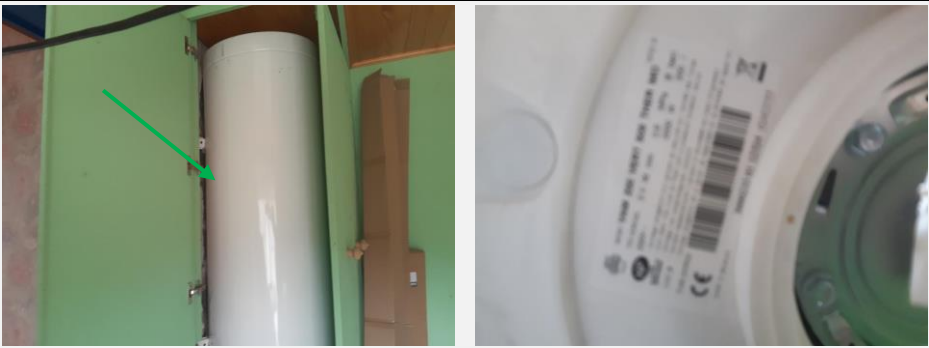
| Foto('s) bron: 7, boiler (onderdelen) | | |

| <b>Bron 7, boiler (onderdelen)</b> | | <b>monster-id/volnummer : /</b> |
| locatie : | ruimte , begane grond | |
| De toepassing betreft een boiler. | | |

| asbest | geen asbest | visueel herkend |

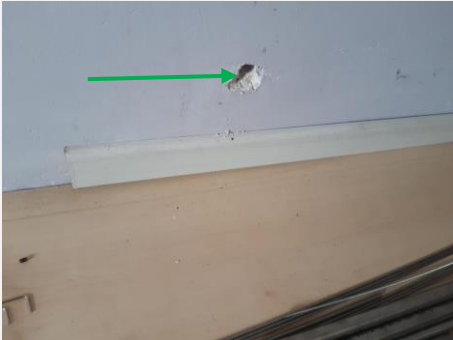
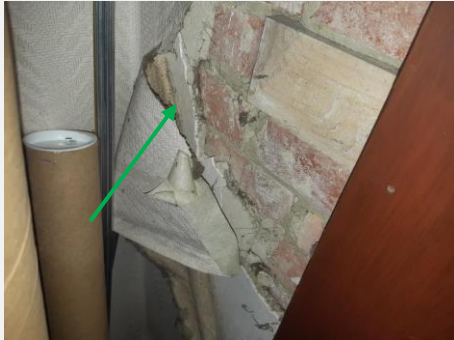
| <b>Bron 8, bepleistering (gips)</b> | | <b>monster-id/volnummer : 151128/2</b> |
| locatie : | diverse locaties , meerdere verdiepingen | |
| <b>opmerkingen/bijzonderheden:</b><br>De toepassing betreft het pleisterwerk van de woning. | | |

| asbest | geen asbest | conform analyse laboratorium (PLM) |

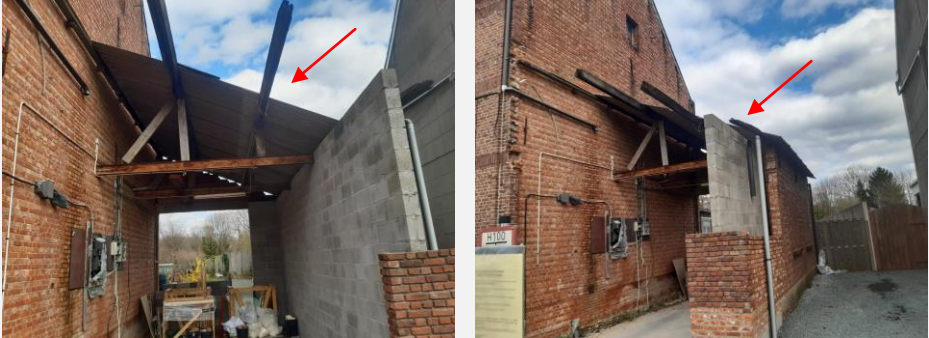
| <b>Bron 1, golfplaat (vezelcement)</b> | | <b>monster-id/volnummer : /</b> | |
| locatie : | dak overdekte staanplaats, | | |
| hoeveelheid (±) <sup>1</sup> : | 1 x 31 m <sup>2</sup> | | |
| De toepassing betreft de golfplaten op het dak van de overdekte staanplaats. | | | |
| <b>toepassing</b> | golfplaat (vezelcement) | <b>bereikbaarheid</b> | goed |
| <b>conditie</b> | onbeschadigd | <b>blootstelling</b> | |
| <b>aard</b> | hechtgebonden | <b>afscherming</b> | geen |

| asbest | asbesthoudend | visueel herkend |

| <b>Aanbevolen techniek :</b> eenvoudige handeling<br>Bron fixeren, losschroeven en zonder te beschadigen/breken wegnemen.<br>Uitvoering door daartoe opgeleid personeel en volgens de richtlijnen uit de codex over het welzijn op het werk, boek VI, titel 3.<br>(onderliggende spanten en horizontale oppervlakten reinigen dmv stofzuiger met absoluutfilter en vochtige doeken) | | | |

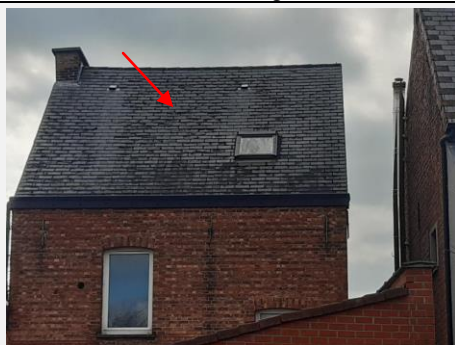
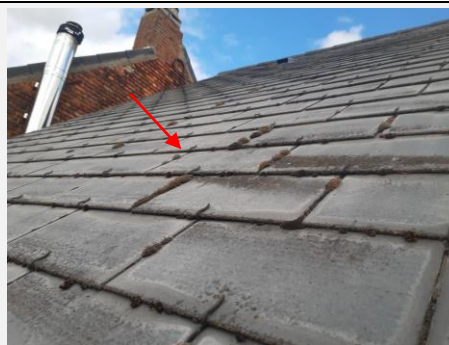
Foto('s) bron: 2, dakleien (vezelcement)

**Bron 2, dakleien (vezelcement)**
**monster-id/volnummer : 151127/1**

locatie : dak ,  
hoeveelheid (±)<sup>1</sup> : 1 x 60 m<sup>2</sup>  
bevestigingsmethode : gehangen

De toepassing betreft de dakleien van de woning.

| <b>toepassing</b> | dakleien (vezelcement) | <b>bereikbaarheid</b> | goed |
| <b>conditie</b> | onbeschadigd | <b>blootstelling</b> | |
| <b>aard</b> | hechtgebonden | <b>afscherming</b> | geen |

**asbest**
**chrysotiel**
**conform analyse laboratorium (PLM)**

**advies bij verwijdering:** **Aanbevolen techniek :** eenvoudige handeling  
Bron fixeren en zonder te beschadigen/breken wegnemen.  
Uitvoering door daartoe opgeleid personeel en volgens de richtlijnen uit de codex over het welzijn op het werk, boek VI, titel 3.

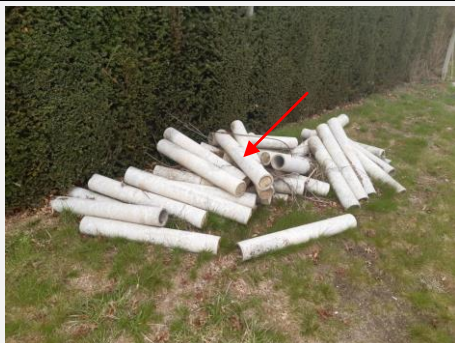
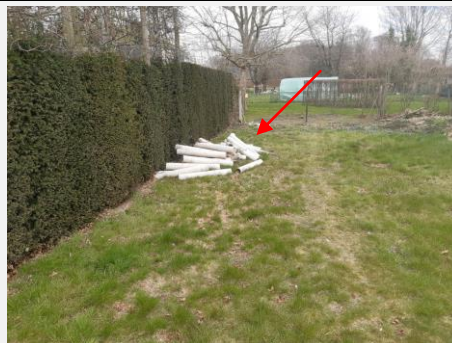
**Bron 3, pilaar (vezelcement)**
**monster-id/volnummer : /**
**locatie :** tuin , begane grond

**hoeveelheid (±)<sup>1</sup> :** 36 x 1 stuks

De toepassing betreft losliggende palen van de oude tuinafscheiding.

| <b>toepassing</b> | pilaar (vezelcement) | <b>bereikbaarheid</b> | goed |
| <b>conditie</b> | onbeschadigd | <b>blootstelling</b> | |
| <b>aard</b> | hechtgebonden | <b>afscherming</b> | geen |

**asbest**
**asbesthoudend**
**visueel herkend**

| <b>advies bij verwijdering:</b> | <b>Aanbevolen techniek :</b> eenvoudige handeling<br>Bron in geheel en zonder te beschadigen wegnemen.<br>Uitvoering door daartoe opgeleid personeel en volgens de richtlijnen uit de codex over het welzijn op het werk, boek VI, titel 3. |

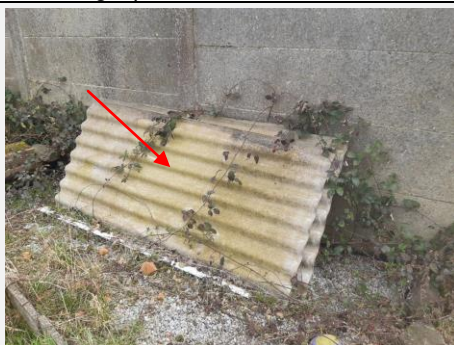
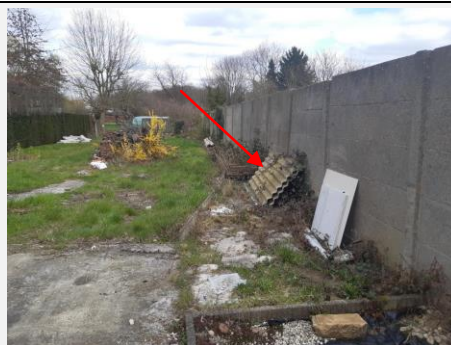
**Bron 4, golfplaat (vezelcement)**
**monster-id/volnummer : /**
**locatie :** tuin , begane grond

**hoeveelheid (±)<sup>1</sup> :** 12 x 1 stuks

De toepassing betreft de losse golfplaten in de tuin.

| <b>toepassing</b> | golfplaat (vezelcement) | <b>bereikbaarheid</b> | goed |
| <b>conditie</b> | lokaal beschadigd | <b>blootstelling</b> | |
| <b>aard</b> | hechtgebonden | <b>afscherming</b> | geen |

**asbest**
**asbesthoudend**
**visueel herkend**

**advies bij verwijdering:** **Aanbevolen techniek :** eenvoudige handeling  
Bron in geheel en zonder te beschadigen wegnemen.  
Uitvoering door daartoe opgeleid personeel en volgens de richtlijnen uit de codex over het welzijn op het werk, boek VI, titel 3.

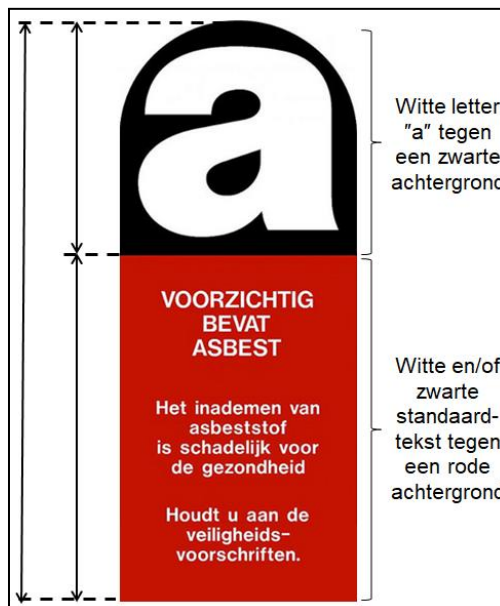
- a) het aan het hieronder staande model gelijkvormig etiket moet ten minste 5 cm hoog (H) en 2,5 cm breed zijn;
- b) het bestaat uit twee delen :
  - het bovendee (h1 = 40 % H) bevat een witte letter "a" tegen een zwarte achtergrond;
  - het benedendeel (h2 = 60 % H) bevat de zwarte en/of witte standaardtekst tegen een rode achtergrond en moet goed leesbaar zijn;
- c) indien het product crocidoliet bevat, moet de uitdrukking "bevat asbest" van de standaardtekst worden vervangen door de volgende uitdrukking : "bevat crocidoliet/blauw asbest".

- d) d) indien voor de etikettering gebruik wordt gemaakt van een rechtstreekse opdruk op het product, is één met de achtergrond contrasterende kleur voldoende.
