# Asbestinventarisatetest

Hamerstraat 33, 9190 Stekene

Attestnummer : 20250806-000125.000

## Zone 1: Hoofdgebouw

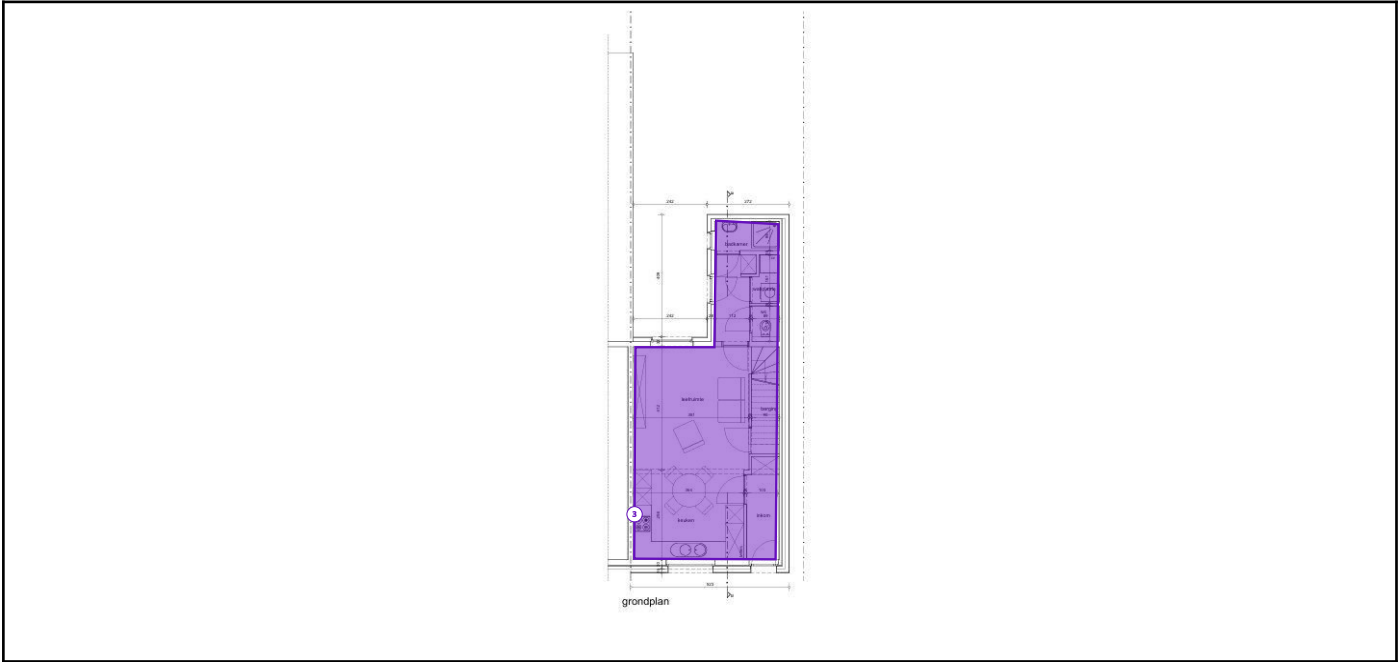
# Plan 1.2: Gvl; vals plafond

| Beschrijving | Type | Actie |
|---|---|---|
| 3. Valse plafond | Advies | - |

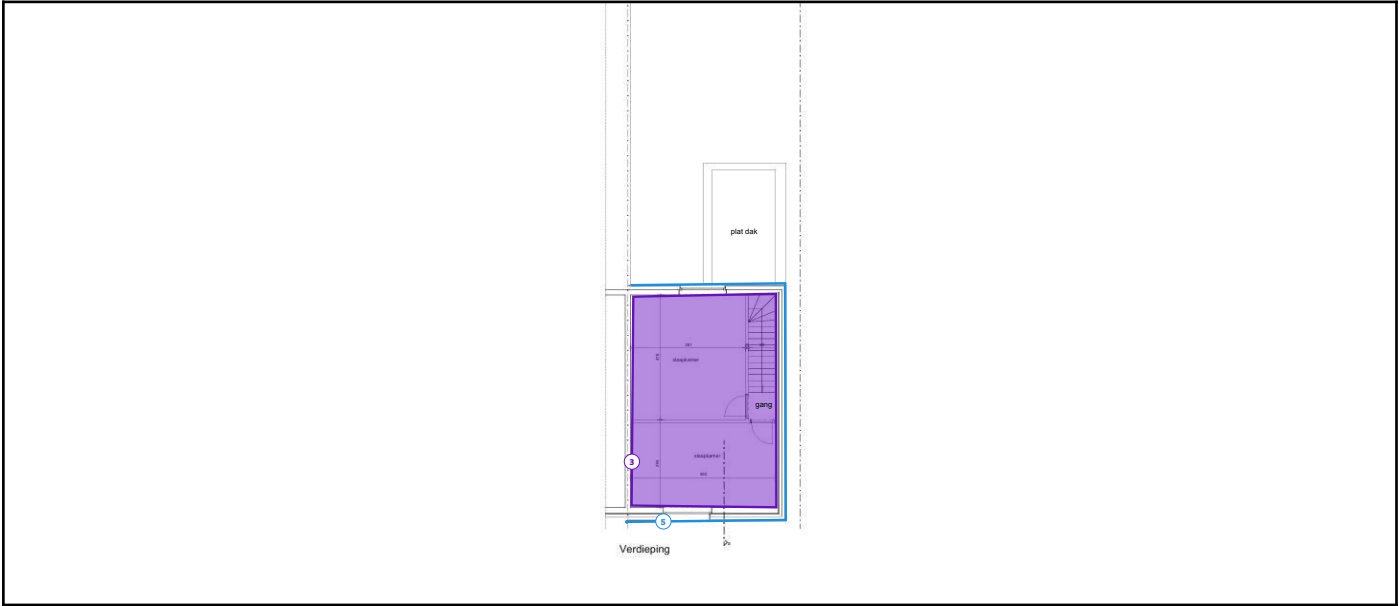
# Plan 1.4: Verdiep; vals plafond en gevel

| Beschrijving | Type | Actie |
|---|---|---|
| 3. Valse plafond | Advies | - |
| 5. Gevel | Geen asbest | - |

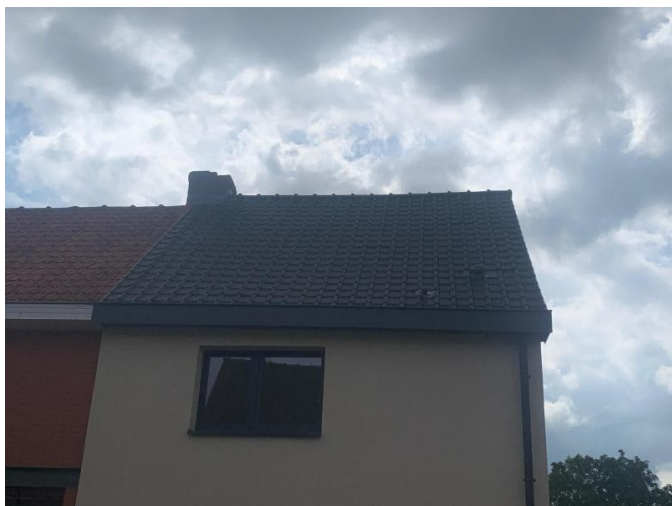
Het materiaal is niet asbesthoudend, bewijsdocument is bijgevoegd in bijlage.

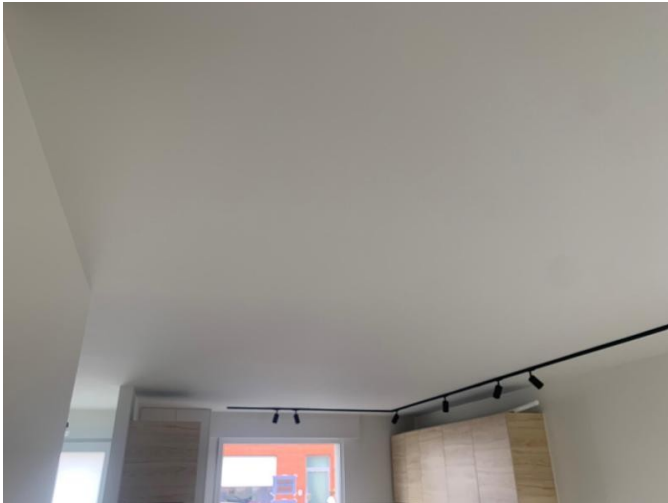
Het materiaal is niet asbesthoudend, visueel erkend door ervaring deskundige.

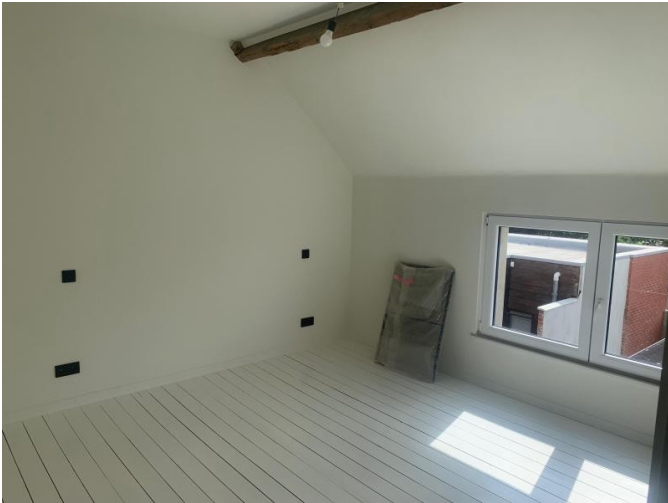
## Fiche 4: Pleister wand

Geen asbest

| Bindmiddel van materiaal | Gips - kalk |
| Gebondenheid op basis van bindmiddel | Niet-hechtgebonden |
| Opmerking | Betreft al het waarneembare pleisterwerk binnen de geïnspecteerde zone. |

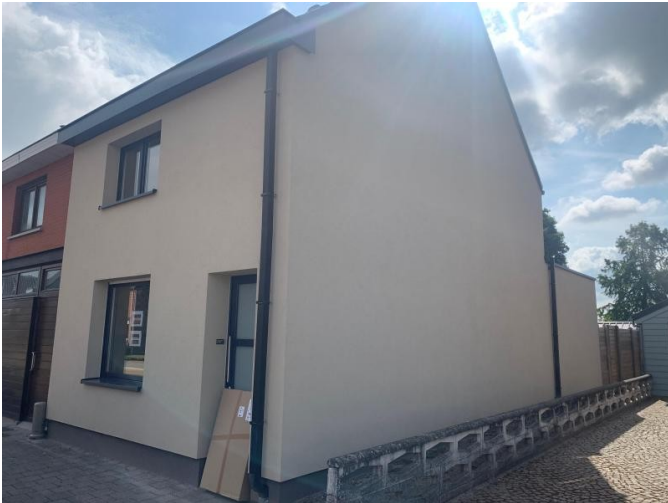
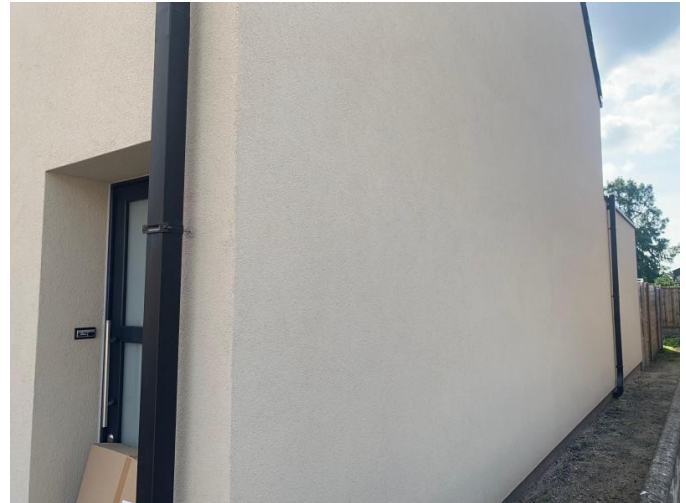
## Fiche 5: Gevel

Geen asbest

| Bindmiddel van materiaal | Gips - kalk |
| Gebondenheid op basis van bindmiddel | Niet-hechtgebonden |

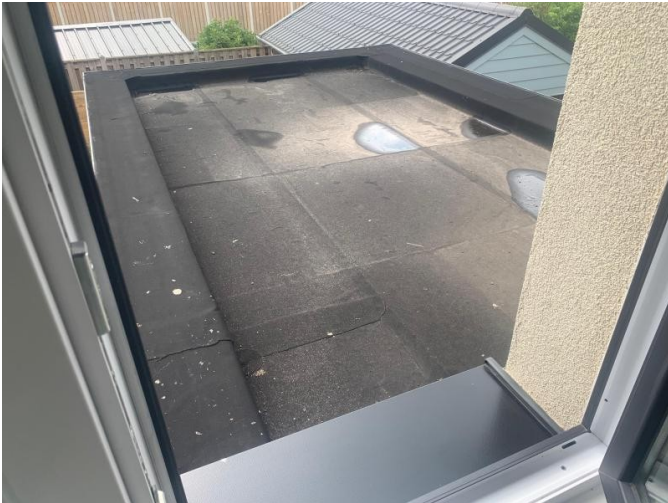
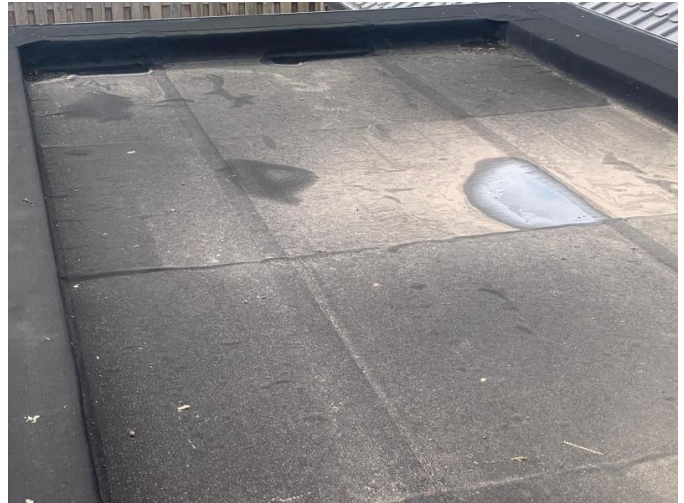
## Fiche 6: Roofing

Geen asbest

| Bindmiddel van materiaal | Bitumen (roofing, teer, asfalt) |
| Gebondenheid op basis van bindmiddel | Hecht |
