# Asbestinventarisatattest

Postweg 2, 3150 Haacht

Attestnummer : 20250908-000426.000

**Niet-asbestveilig**

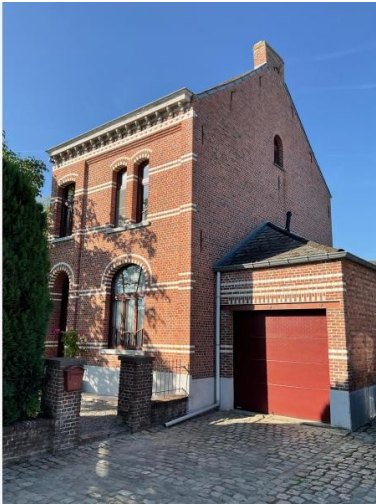
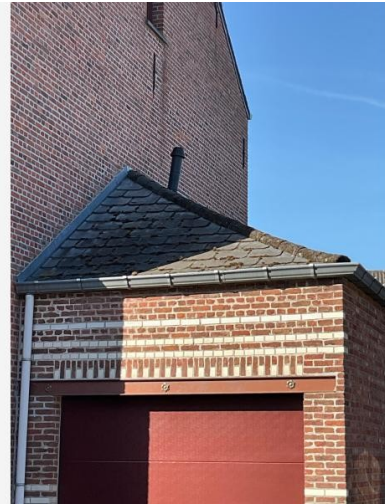
| Fiche 1: Leien..... | 12 |

Overzichtsfoto

Detailfoto

| Eindbeoordeling materiaalrisico | Verhoogd materiaalrisico en/of verhoogde kans op vezelvrijgave |

| Toestand van het materiaal | Matig beschadigd, matig verweerd |

| # | Type | Referentie | Resultaat |
|---|---|---|---|
| 1.1 | Puntmonster | 02 | Chrysotiel |

| Asbestmateriaal | Dak- en gevelbekleding - Lei, shingle |
| Hoeveelheid (oppervlakte - aantal) | • 140,00 m <sup>2</sup> - 1 stuk |

Het asbestmateriaal valt onder de mijlpaal van 2034.

Verwijderen

- Zorg voor een veilig beheer. Vermijd het beschadigen van het asbestmateriaal. Controleer de toestand jaarlijks op wijzigingen.
- Hemelwater dat afspoelt van asbestcement daken of gevels kan asbestdeeltjes bevatten. Gebruik het enkel voor gesloten circuits (bv. spoelen toiletten). Reinig na het vervangen van het dak of de gevel de dakgoten en regenwaterput of -ton om asbesthoudend sediment of slib te verwijderen

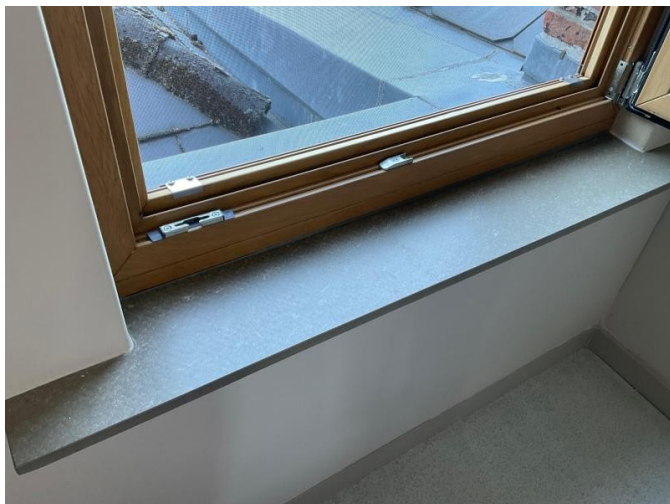
| Fiche 2: Venstertabletten..... | 15 |

Overzichtsfoto

Detailfoto

| Eindbeoordeling materiaalrisico | Zeer laag materiaalrisico en/of zeer lage kans op vezelvrijgave |

| Toestand van het materiaal | Onbeschadigd, niet verweerd |

| Beschrijving | Venstertabletten |
| Asbestmateriaal | Plaat, paneel, tablet - Type Massal |

Het asbestmateriaal valt onder de mijlpaal van 2040.

Zorgvuldig beheren

- Zorg voor een veilig beheer. Vermijd het beschadigen van het asbestmateriaal. Controleer de toestand jaarlijks op wijzigingen.
- Voer bijkomende staalname(s) uit.

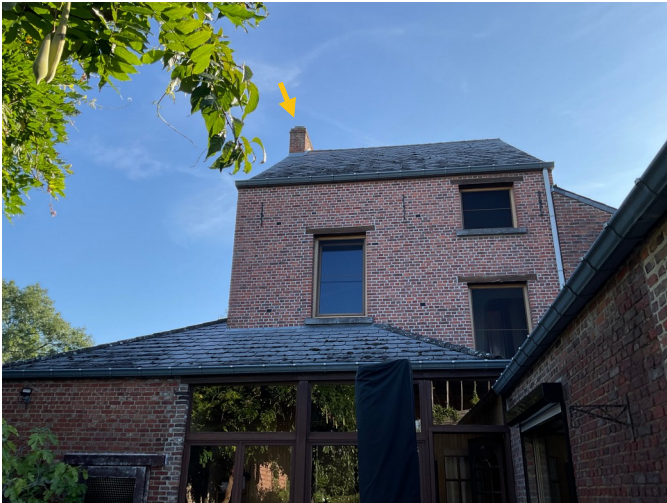
| Fiche 3: Rookgaskanaal..... | 19 |

*Situeringsfoto*

**Reden:** Er is geen volledige risicobeoordeling mogelijk

**Uitleg van de asbestdeskundige:** Om de binnenzijde van het rookgaskanaal te inspecteren is er bouwkundige ingreep nodig. Het rookgaskanaal kan op dit moment niet voldoende geïnspecteerd worden om eventuele aanwezigheid van asbest uit te sluiten.
