# Asbestinventarisatetest

Potestraat 4C, 3020 Herent

Attestnummer : 20240928-000020.000

**Niet-asbestveilig**

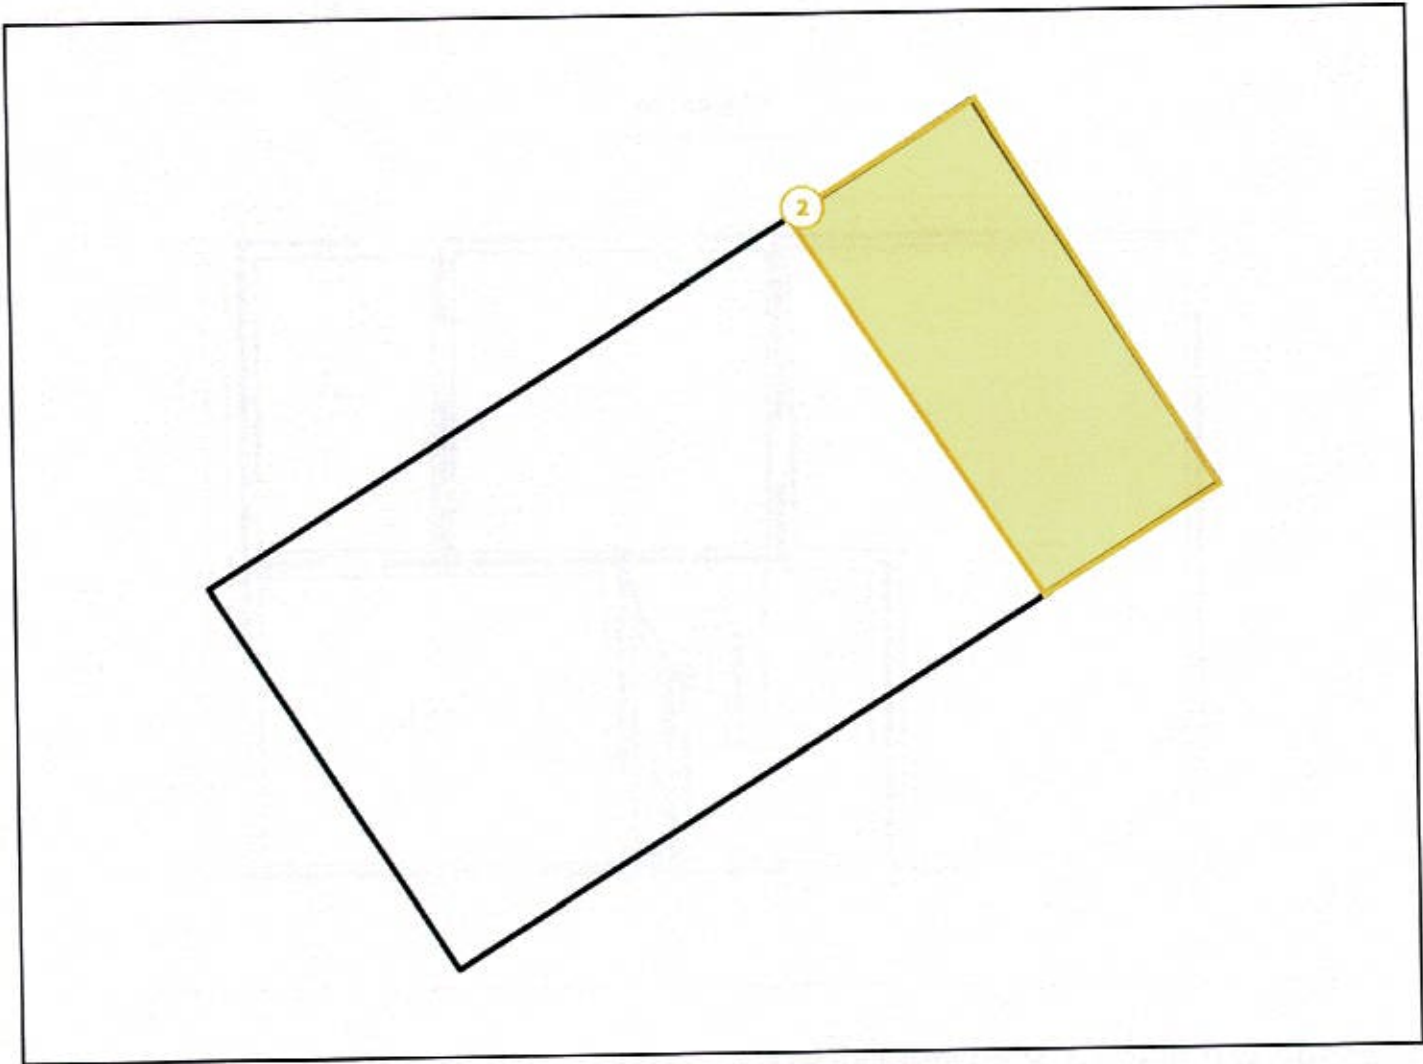
# Plan 1.1: Woning plan dak

| Beschrijving | Type | Actie |
|---|---|---|
| 2. Aanbouw achteraan met plat dak | Uitsluiting | - |

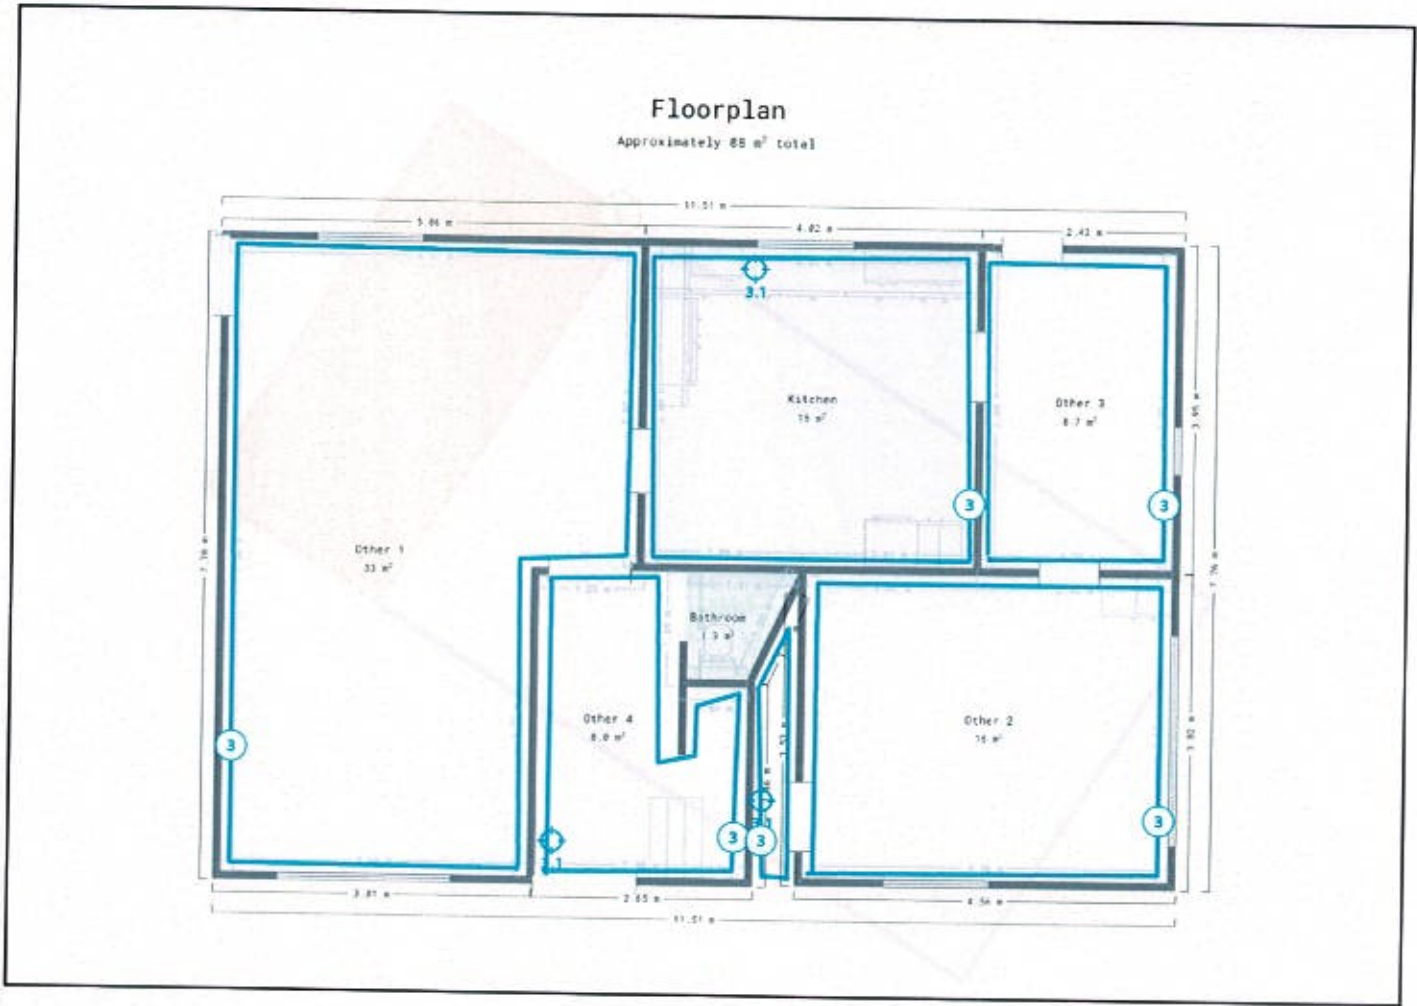
Plan 1.2: Plan gelijkvloers

| Beschrijving | Type | Actie |
|---|---|---|
| 3. Pleisterwerk Muren | Geen asbest | - |
| 3.1 Code: 001 | Mengmonster | - |

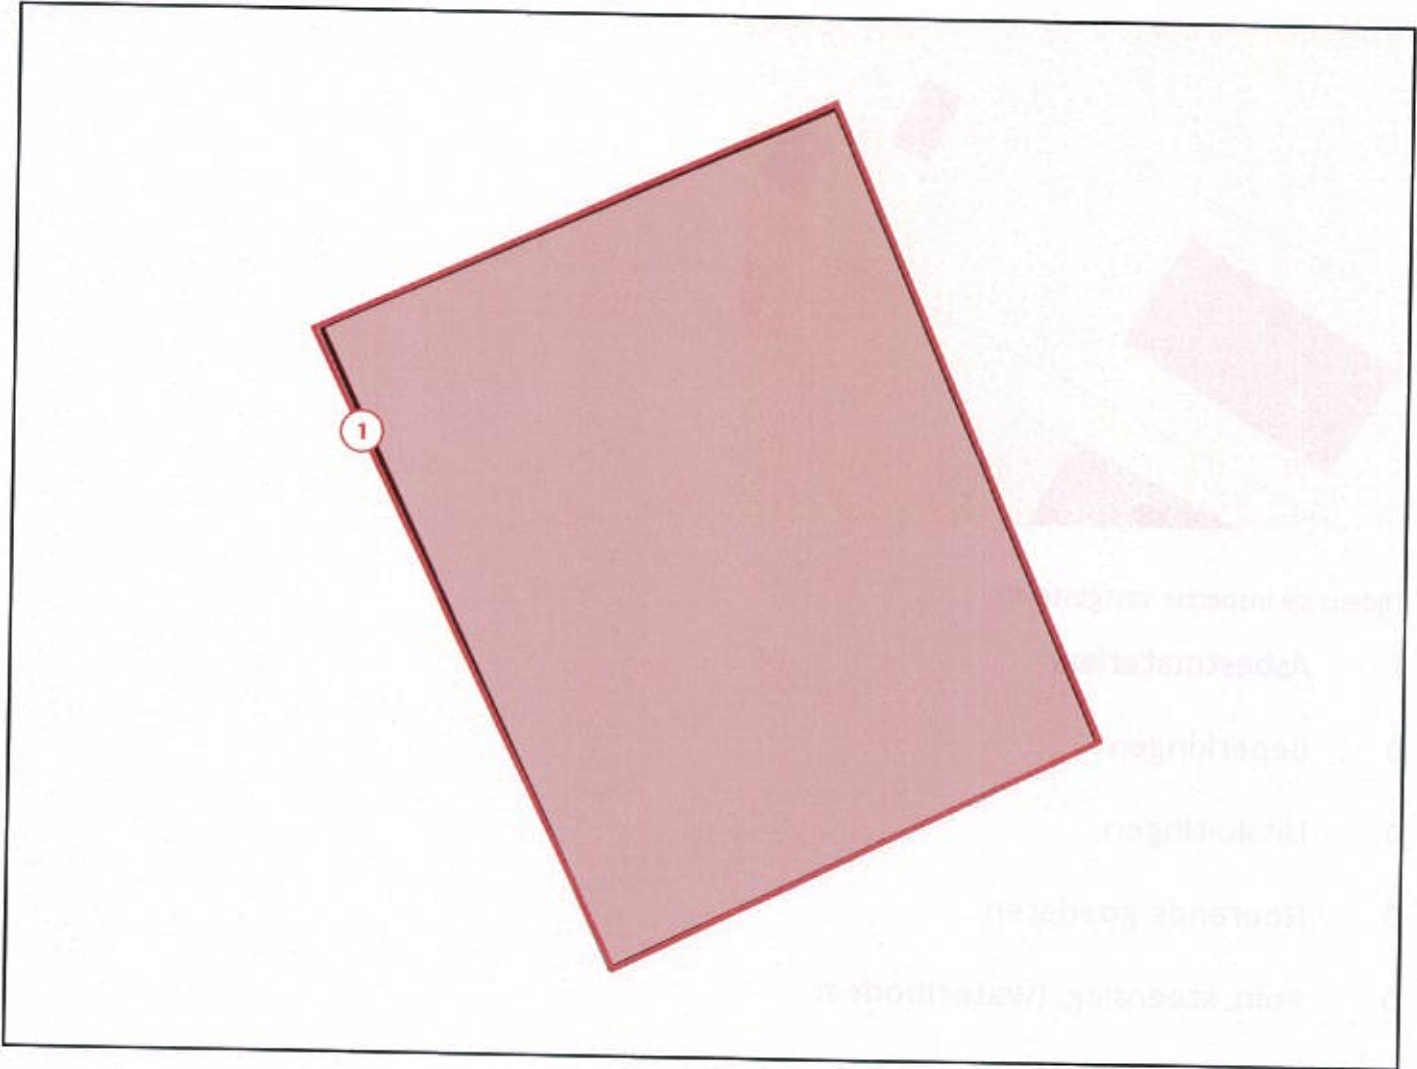
Plan 3.1: Bijgebouw plan

| Beschrijving | Type | Actie |
|---|---|---|
| 1. Golfplaten dak tuinhuis | Asbestmateriaal | Dringend verwijderen |

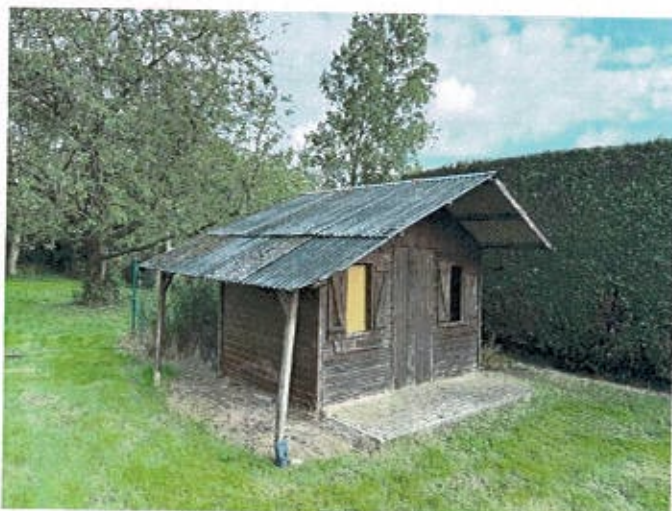
# Fiche 1: Golfplaten dak tuinhuis

Overzichtsfoto

| Eindbeoordeling materiaalrisico | Hoog materiaalrisico en/of hoge kans op vezelvrijgave |

| Gebondenheid | Categorie 1: hechtgebonden in oorsprong |
| Asbestsoort (vezeltype) | Crocidoliet aanwezig |
| Asbestconcentratie | Laag (< 50%) |
| Afschermingsgraad van het gehele materiaal | Geheel of deels (ook) vrij aan de binnenlucht |
| Toestand van het materiaal | Matig beschadigd, matig verweerd |

| Beschrijving | Golfplaten dak tuinhuis |
| Asbestmateriaal | Dak- en gevelbekleding - Golfplaat |
| Hoeveelheid (oppervlakte - aantal) | • 20,00 m <sup>2</sup> - 1 stuk |

Het asbestmateriaal valt onder de mijlpaal van 2034.

**Dringend verwijderen**

- Verwijder dit asbestmateriaal zo snel mogelijk. Volg de toestand goed op.
- Hemelwater dat afspoelt van asbestcement daken of gevels kan asbestdeeltjes bevatten. Gebruik het enkel voor gesloten circuits (bv. spoelen toiletten). Reinig na het vervangen van het dak of de gevel de dakgoten en regenwaterput of -ton om asbesthoudend sediment of slib te verwijderen

- Eenvoudige handelingen: mag via doe-het-zelf of door werknemer(s) met opleidingsattest eenvoudige handelingen  
Golfplaten mogen verwijderd worden via doe-het-zelf. Gebruik de nodige persoonlijke beschermingsmiddelen en voer de golfplaten op een correcte manier af.

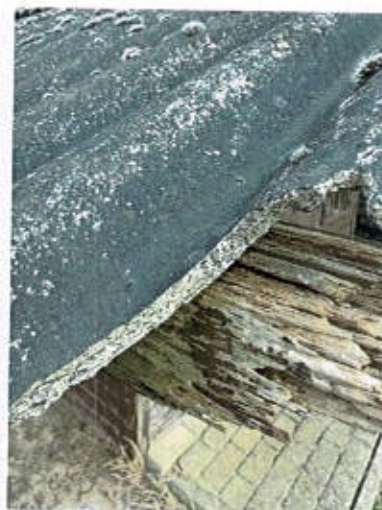
Detailfoto

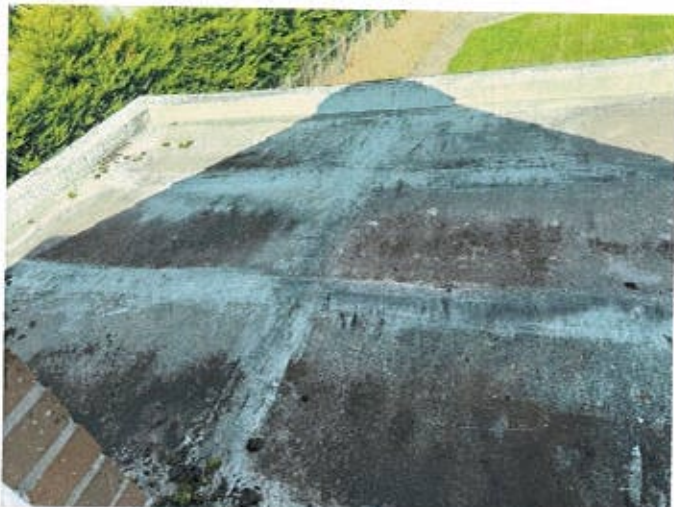
Situeringsfoto

#### Uitgesloten van inspectie

Bouwjaar: 2009

*Constructies gebouwd vanaf 2001 moeten niet onderzocht worden*

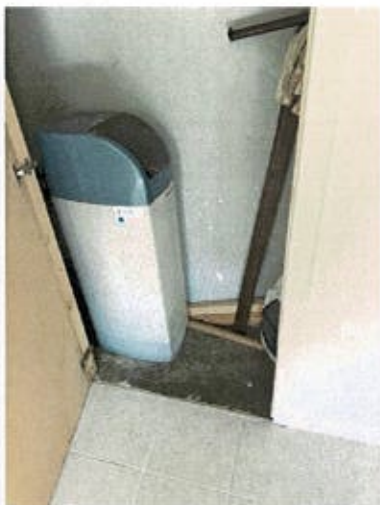
Overzichtsfoto

Geen asbest

| # | Type | Referentie | Resultaat |
|---|---|---|---|
| 3.1 | Mengmonster | 001 | Geen asbest |

| Beschrijving | Pleisterwerk Muren |
| Bindmiddel van materiaal | Gips - kalk |
| Opmerking | De plafonds zijn gyproc. |
