## Keuringsverslag van een elektrische laagspanning- en zeer lage spanningsinstallatie

NIET CONFORM

Datum keuring: 06/05/2025

### Plaats van het onderzoek

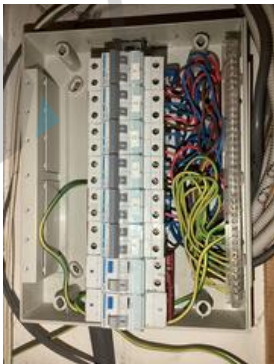
Afbeelding schakel- en verdeelbord:

| Aantal kringen | Curve | Bescherming IN (A) | (andere) | P | Sectie (mm²) |
|---|---|---|---|---|---|
| Visueel nazicht (algemeen) | NOK | Directe aanraking | NOK | Indirecte aanraking | NOK |

- I1.01 Eéndraadschema van de installatie is niet aanwezig. (Boek 1 Afdeling 2.12 - 2.13 en 3.1.2 en 9.1.2)
- I1.03 Situatieschema van de installatie is niet aanwezig. (Boek 1 Afdeling 2.12 - 2.13 en 3.1.2 en 9.1.2)

- I2.04 De spreidingsweerstand is groter dan 30 Ohm en kleiner dan 100 Ohm, maar de aanvullende maatregelen met betrekking tot de differentieelstroombeschermingsinrichtingen zijn niet uitgevoerd. (Boek 1 Onderafdeling 4.2.3.2. en 5.4.2.1.)

- I5.01 De aanduiding van de stroomkringen en/of apparatuur, aansluitklemmen, enz dient aangebracht of vervolledigd te worden. (Boek 1 Onderafdeling 3.1.3.1. en 3.1.3.3.A. en 5.1.6.1)

- I5.14 De nominale spanning dient duidelijk vermeld te worden op een oordeelkundig gekozen plaats. (Boek 1 Onderafdeling 3.1.3.3.)
- I9.03 Loshangend elektrisch materieel dient degelijk bevestigd te worden. (Boek 1 Afdeling 1.4.1. & 1.4.2)

- N22 De elektrische installatie is grondig na te zien en conform te maken volgens de voorschriften van het AREI boek 1.
- N23 Alle differentieelstroombeschermingsinrichtingen werden getest en in orde bevonden.
