# Asbestinventarisatetest

Volkenbondstraat 34B/3, 2845 Niel

Attestnummer : **20241114-000007.000**

Uitgegeven op : **14.11.2024**

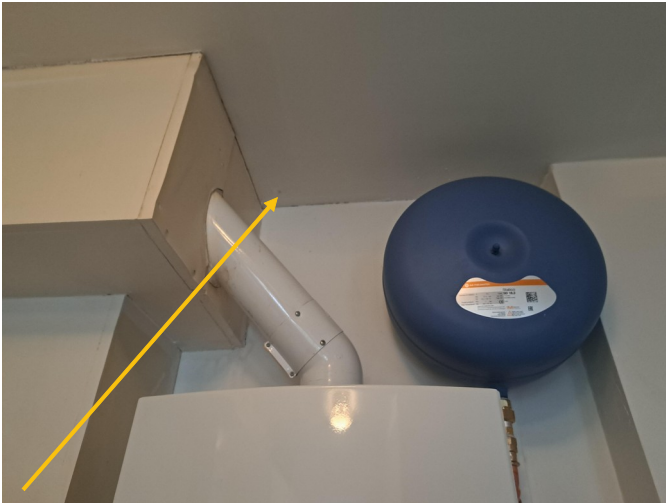
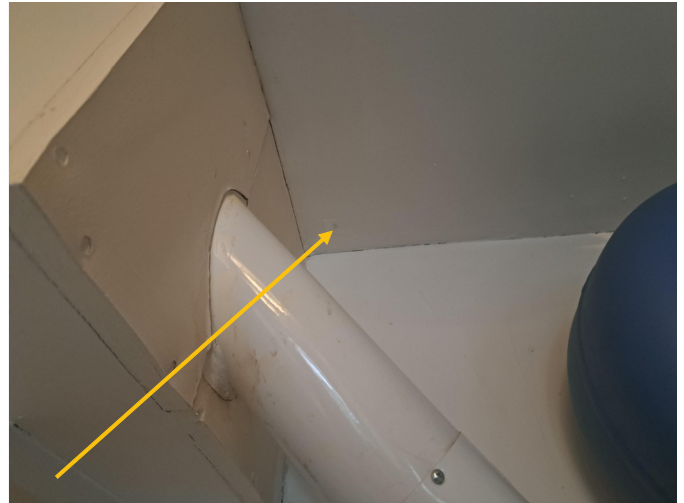
## Fiche 2: Pleisterwerk plafond

Geen asbest

Overzichtsfoto

Detailfoto

| # | Type | Referentie | Resultaat |
|---|---|---|---|
| 2.1 | Mengmonster | id 2 | Geen asbest |

| Beschrijving | Pleisterwerk plafond |
| Bindmiddel van materiaal | Gips - kalk |
| Gebondenheid op basis van bindmiddel | Niet-hechtgebonden |
| Hoeveelheid (oppervlakte - dikte - aantal) | • 60,00 m <sup>2</sup> - 1,00 cm - 1 stuk |

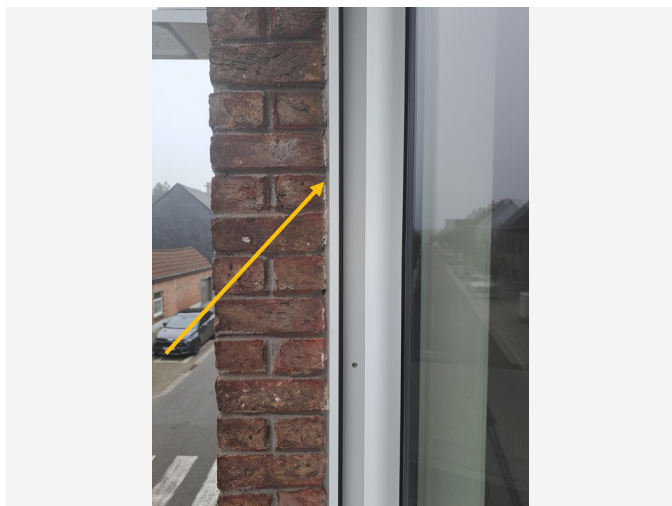
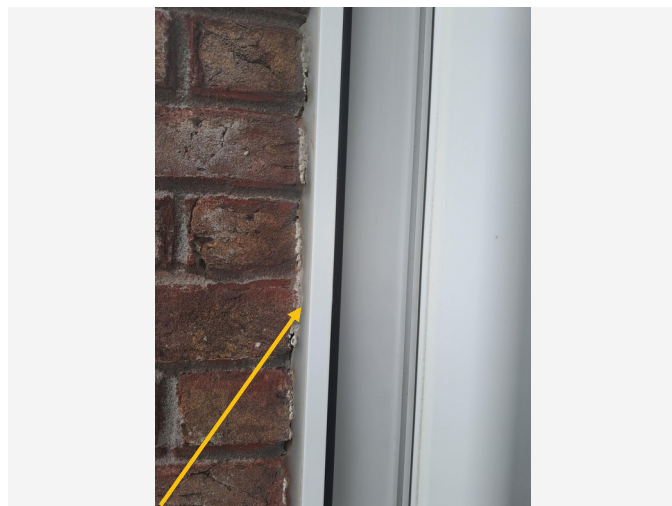
## Fiche 3: Mastiek schrijnwerk/gevel

Geen asbest

Overzichtsfoto

Detailfoto

| # | Type | Referentie | Resultaat |
|---|---|---|---|
| 3.1 | Puntmonster | id 3 | Geen asbest |

| Beschrijving | Mastiek schrijnwerk/gevel |
| Bindmiddel van materiaal | Kitten, mastiek, pasta |
| Gebondenheid op basis van bindmiddel | Hecht |
| Hoeveelheid (gewicht - aantal) | • 1,00 kg - 1 stuk |
