# Asbestinventarisatetest

Muisstraat 30, 9450 Haaltert

Attestnummer : 20250528-000199.000

Uitgegeven op : 28.05.2025

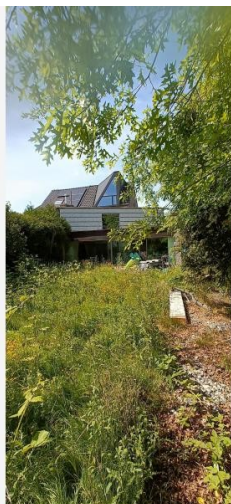
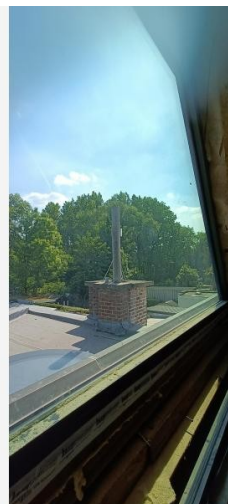
| Fiche 1: Rookgaskanaal in asbest cement..... | 9 |

Overzichtsfoto

Detailfoto

Dit type buis bevat meestal asbest.

| Eindbeoordeling materiaalarisico | Laag materiaalarisico en/of verlaagde kans op vezelvrijgave |

| Gebondenheid | Categorie 1: hechtgebonden in oorsprong |
| Asbestsoort (vezeltype) | Crocidoliet aanwezig |
| Asbestconcentratie | Laag (< 50%) |
| Afschermingsgraad van het gehele materiaal | Geheel of deels vrij aan de buitenlucht |
| Toestand van het materiaal | Licht beschadigd, licht verweerd. Intact calciumsilicaatmateriaal of categorie III 'gebondenheid' |

| Beschrijving | Rookgaskanaal in asbest cement |
| Hoeveelheid (lengte - omtrek - dikte - aantal) | <ul style="list-style-type: none"><li>• 1,50 m - 15,00 cm - 1,50 cm - 1 stuk</li></ul> |

Het asbestmateriaal valt onder de mijlpaal van 2034.

- Zorg voor een veilig beheer. Vermijd het beschadigen van het asbestmateriaal. Controleer de toestand jaarlijks op wijzigingen.
- Voer bijkomende staalname(s) uit.

- Eenvoudige handelingen: enkel door erkend asbestverwijderaar  
Er werd geen staal genomen van het materiaal, dit met kans op breuk - schade.

Vermoedelijk loopt de buis door in een kanaal in de gemetste schouw, dit vereist specifieke bijkomende maatregelen en voldoende expertise om deze buis correct te verwijderen zonder de buis stuk te maken. Bij het verwijderen kan stof voorkomen.

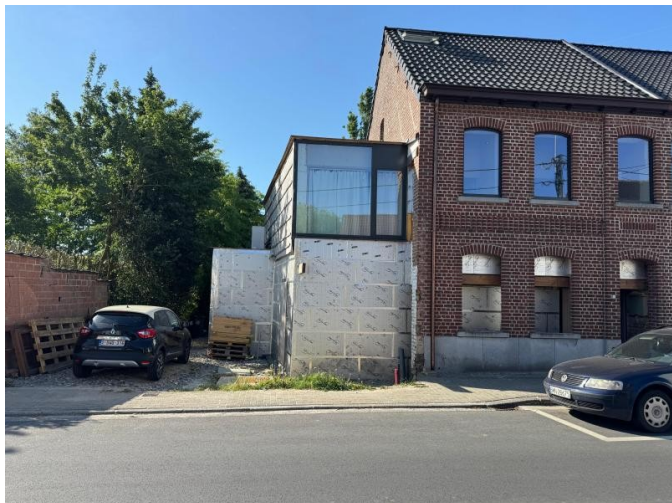
## Fiche 5: Recent volledig gerenoveerde woning geen asbestaangetroffen

Vrije foto

Tijdens onze rondgang hebben we kunnen vaststellen dat de volledige woning grondig gerenoveerd is. We hebben voldoende bewijsmateriaal ontvangen waaruit blijkt dat er geen asbest is gebruikt of aanwezig is, zowel tijdens als na de renovatie.
