## Dossier Technique Immobilier

Numéro de dossier : 21/IMO/0526  
Date du repérage : 21/09/2021

Objet de la mission :
<input checked="" type="checkbox"/> Diagnostic de Performance Energétique

Adresse :  
**59177 SAINS DU NORD**  
Type de bien : Maison Individuelle  
Année de construction : 1902  
Surface habitable : **342.3 m²**

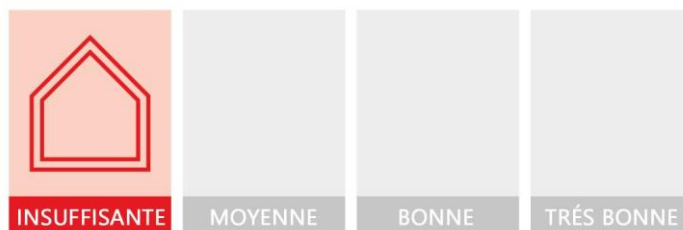
## Performance de l'isolation

<b>Murs</b>	Mur en briques pleines simples d'épaisseur 45 cm non isolé donnant sur l'extérieur	insuffisante

<b>Plancher bas</b>	Dalle béton non isolée donnant sur un terre-plein Dalle béton non isolée donnant sur un sous-sol non chauffé	insuffisante

<b>Toiture/plafond</b>	Plafond sous solives bois non isolé donnant sur un comble fortement ventilé Plafond sous solives bois non isolé donnant sur l'extérieur (Terrasse)	insuffisante

<b>Portes et fenêtres</b>	Porte(s) bois opaque pleine Porte(s) bois avec 30-60% de vitrage simple Fenêtres battantes bois, double vitrage Portes-fenêtres battantes bois, double vitrage Fenêtres battantes pvc, double vitrage Fenêtres battantes bois, double vitrage Fenêtres battantes bois, double vitrage Fenêtres battantes bois, double vitrage Fenêtres battantes bois, double vitrage Paroi en brique de verre creuse, simple vitrage	moyenne
