RAPPORT DE CONTRÔLE D'UNE INSTALLATION ÉLECTRIQUE DOMESTIQUE A BT/TBT (A.R. DU 08/09/2019 - LIVRE 1 - 4.2.3.2 - 4.2.4.3 - 5.3.5.2 - 5.4.2.1 - 5.4.3.6 - 5.4.4 - 7.1 - 7.2.5.1)

VISITE DE CONTRÔLE D'UNE INSTALLATION EXISTANTE (A.R. DU 08/09/2019 - LIVRE 1 - 2.11.2 + 6.5)

P.V. N° SGE-BTD-08-04-25-32411-VE

Date de visite : 08/04/2025

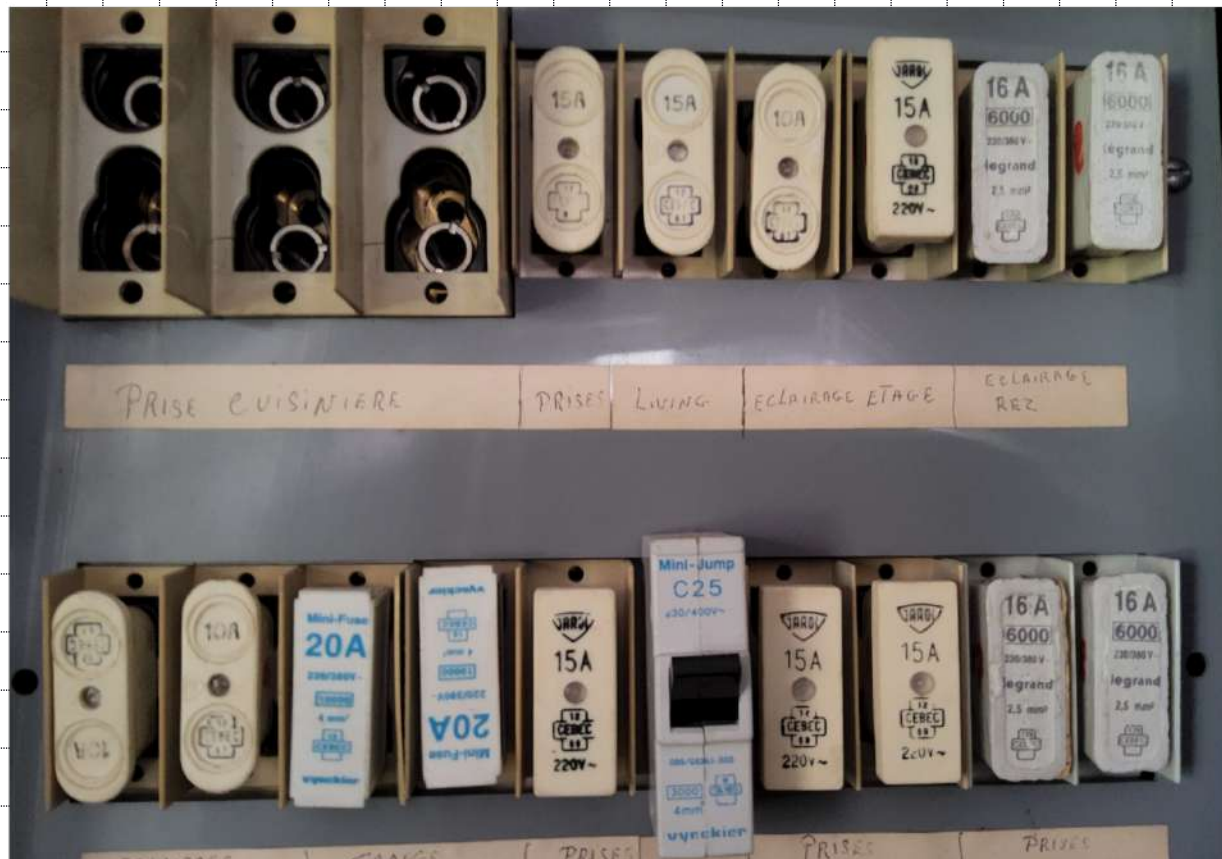
TGBT :

Ce croquis n'a pour but que de fixer, au moment du contrôle, l'étendue de l'installation ou de la partie de l'installation initiée avant octobre 1981. Il ne peut en aucun cas remplacer le schéma unifilaire ou le plan de position dont l'absence au moment du contrôle constitue une infraction.

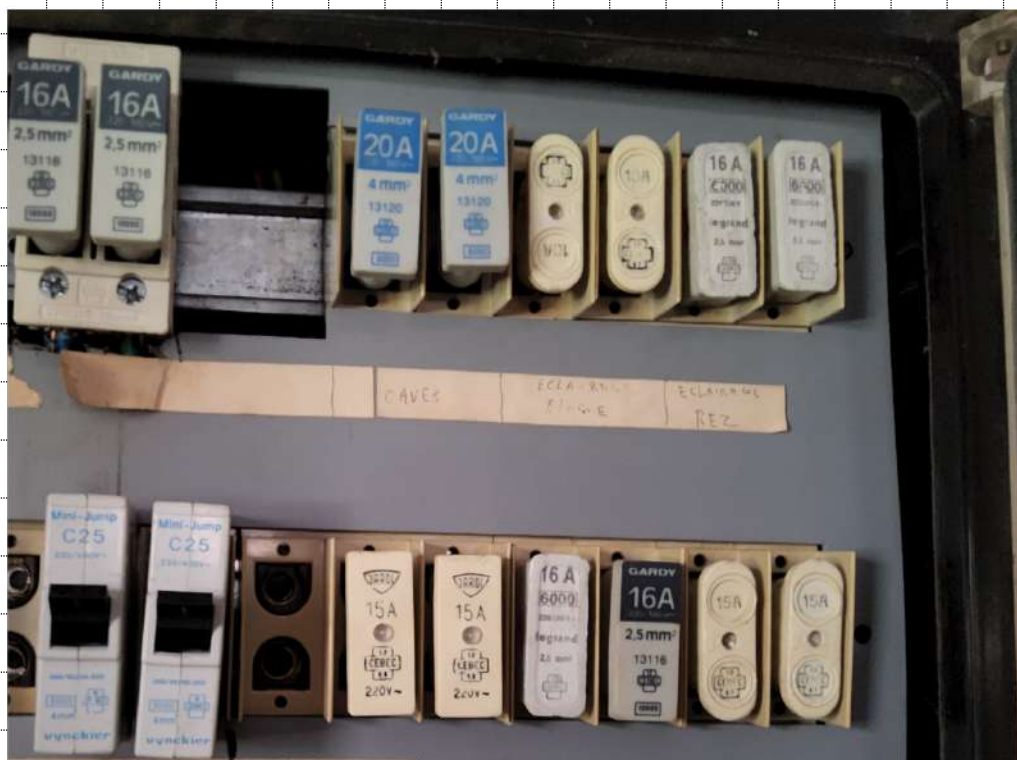
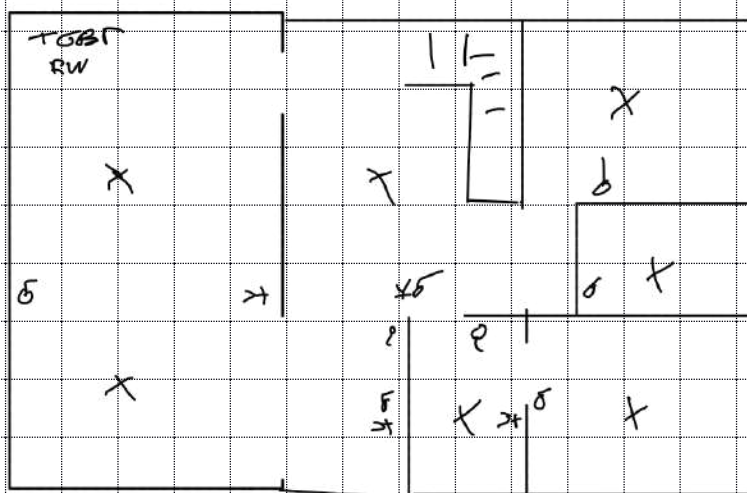
Cave

Ce croquis n'a pour but que de fixer, au moment du contrôle, l'étendue de l'installation ou de la partie de l'installation initiée avant octobre 1981. Il ne peut en aucun cas remplacer le schéma unifilaire ou le plan de position dont l'absence au moment du contrôle constitue une infraction.

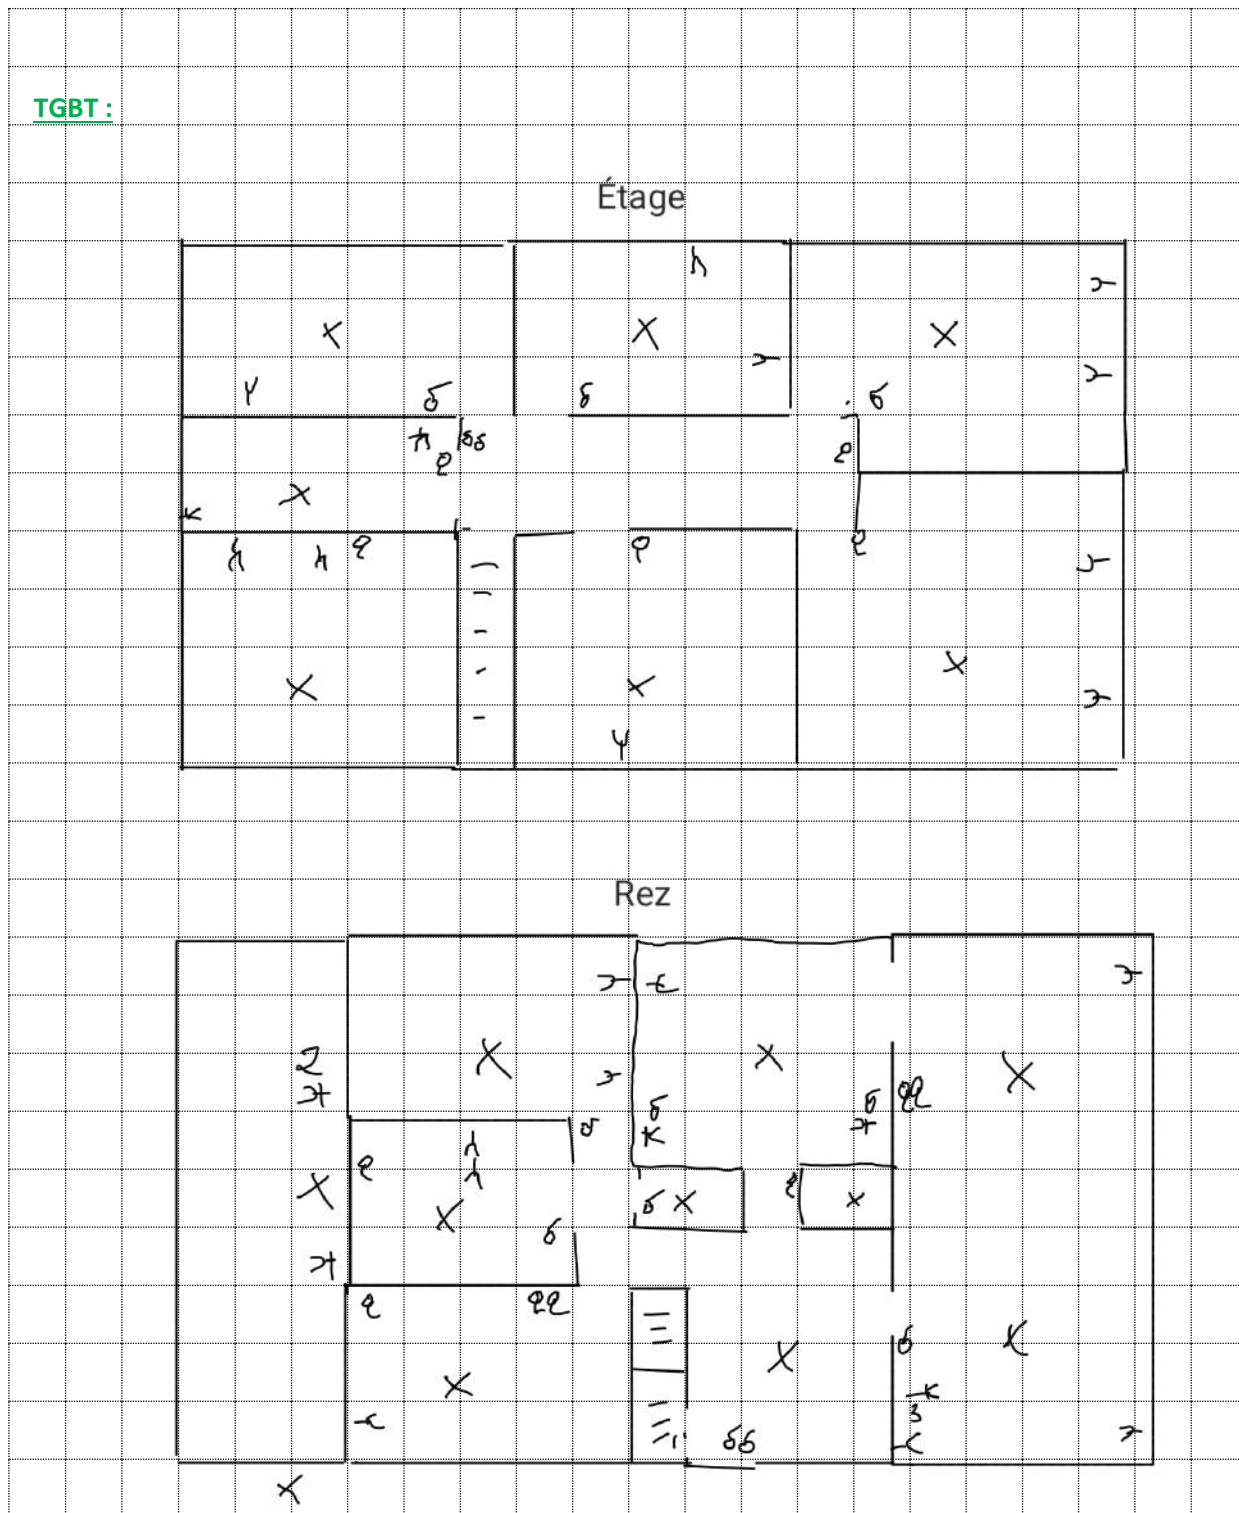
TGBT :

Ce croquis n'a pour but que de fixer, au moment du contrôle, l'étendue de l'installation ou de la partie de l'installation initiée avant octobre 1981. Il ne peut en aucun cas remplacer le schéma unifilaire ou le plan de position dont l'absence au moment du contrôle constitue une infraction.
