# Rapport de contrôle d'installations électriques à basse et à très basse tension

08/04/2025 (15:15 - 15:57) Rue de Piéton 68 - 6183 Courcelles AGENT VISITEUR Antoine Souply-Pierard

TYPE DE CONTRÔLE Visite de contrôle vente ancienne installation (8.4.2.)

RÉF. 73/2025/99524/D01:1

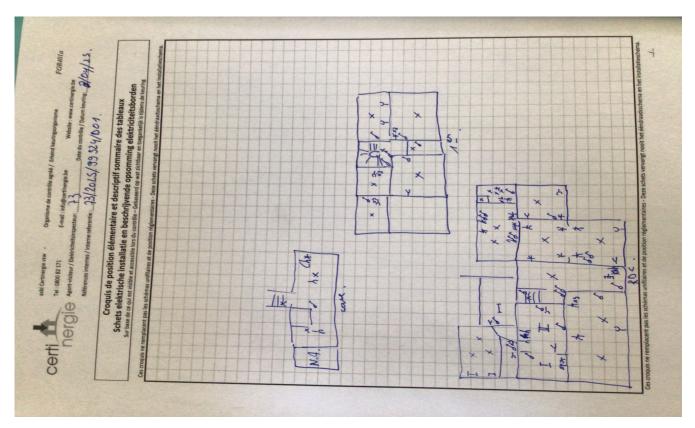
Croquis de position élémentaire et descriptif sommaire des tableaux

sur base de ce qui est visible et accessible lors du contrôle Note : ces croquis ne remplacent pas les schémas unifilaires et de position réglementaires
