Asbestinventarisatetest

Lippenslaan 306/51, 8300 Knokke-Heist

Attestnummer : **20250122-000388.000**

Uitgegeven op : **22.01.2025**

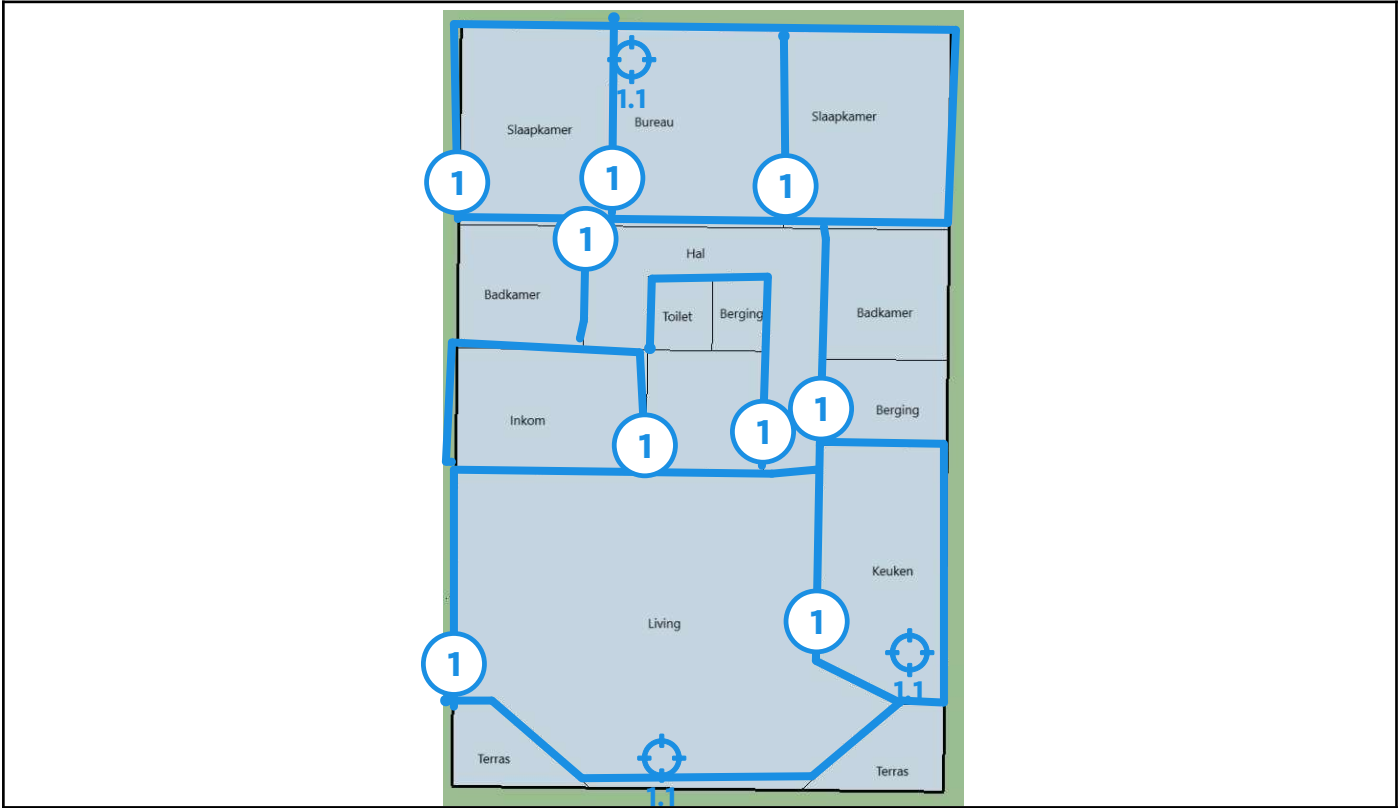
Plan 1.1: Grondplan

| Beschrijving | Type | Actie |
|---|---|---|
| 1. Pleister muren | Geen asbest | - |
| 1.1 Code: 2511721-01 | Mengmonster | - |

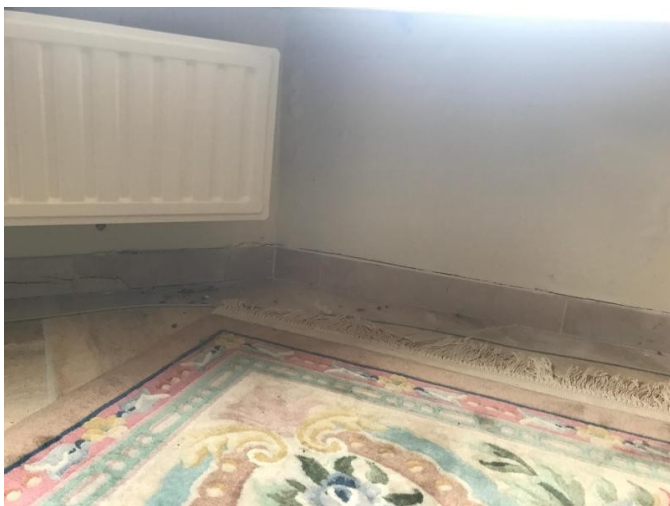
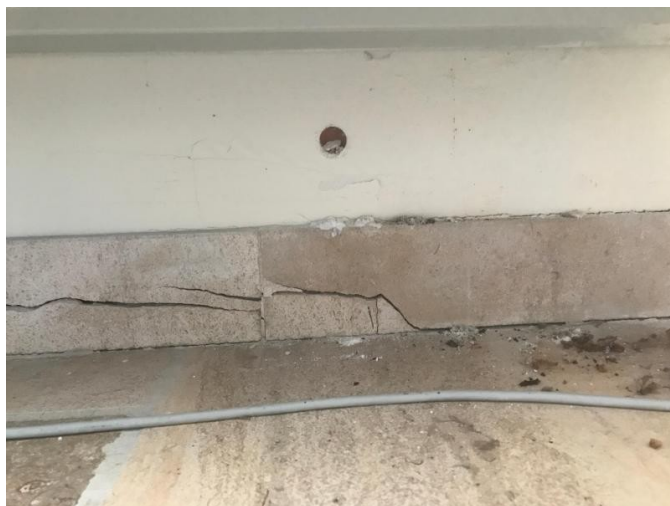
Fiche 1: Pleister muren

Geen asbest

| # | Type | Referentie | Resultaat |
|---|---|---|---|
| 1.1 | Mengmonster | 2511721-01 | Geen asbest |

| Beschrijving | Pleister muren |
| Bindmiddel van materiaal | Gips - kalk |
| Hoeveelheid (oppervlakte - dikte - aantal) | • 275,00 m ² - 1,00 cm - 1 stuk |

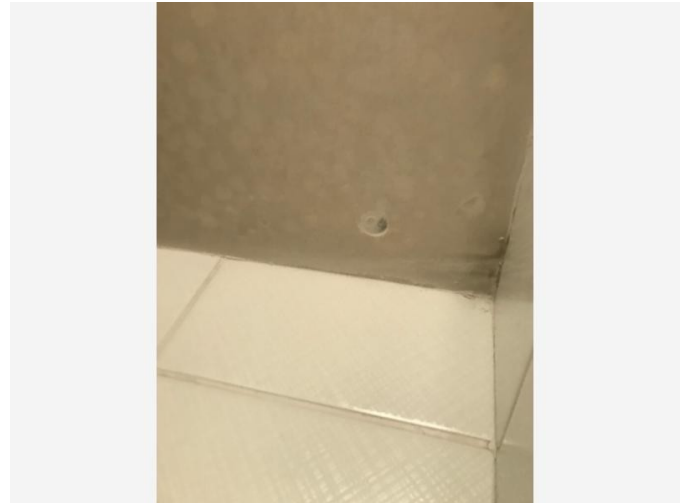
Fiche 2: Pleisterwerk plafond

Geen asbest

| # | Type | Referentie | Resultaat |
|---|---|---|---|
| 2.1 | Mengmonster | 2511721-02 | Geen asbest |

| Beschrijving | Pleisterwerk plafond |
| Bindmiddel van materiaal | Gips - kalk |
| Hoeveelheid (oppervlakte - dikte - aantal) | • 183,64 m ² - 1,00 cm - 1 stuk |

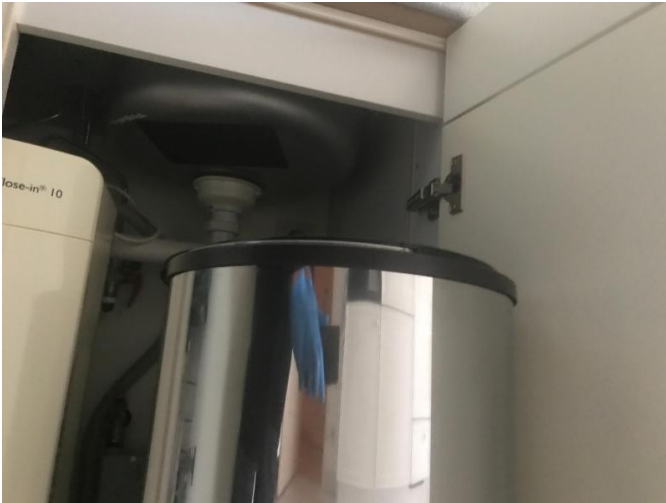
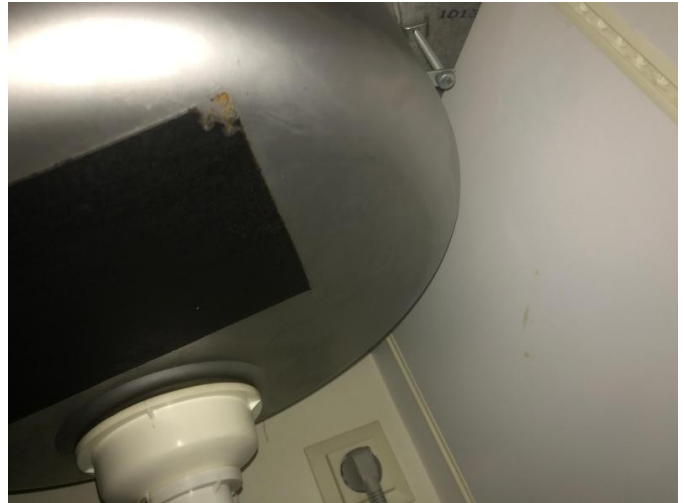
Fiche 3: Antidreunplaatje

Geen asbest

| # | Type | Referentie | Resultaat |
|---|---|---|---|
| 3.1 | Puntmonster | 2511721-03 | Geen asbest |

| Beschrijving | Antidreunplaatje |
| Primaire drager | Sanitaire infrastructuur en uitrusting (toe- en afvoer) |
| Bindmiddel van materiaal | Bitumen (roofing, teer, asfalt) |
