V. ref.: \_\_\_\_\_ N. Ref.: \_\_\_\_\_ Rapport N°: 365/156325/01

## PROCES-VERBAL DE CONTROLE D'UNE INSTALLATION ELECTRIQUE BASSE TENSION

ADRESSE DE L'INSTALLATION: Rue Adolphe Bockin 18  
1000 Namur

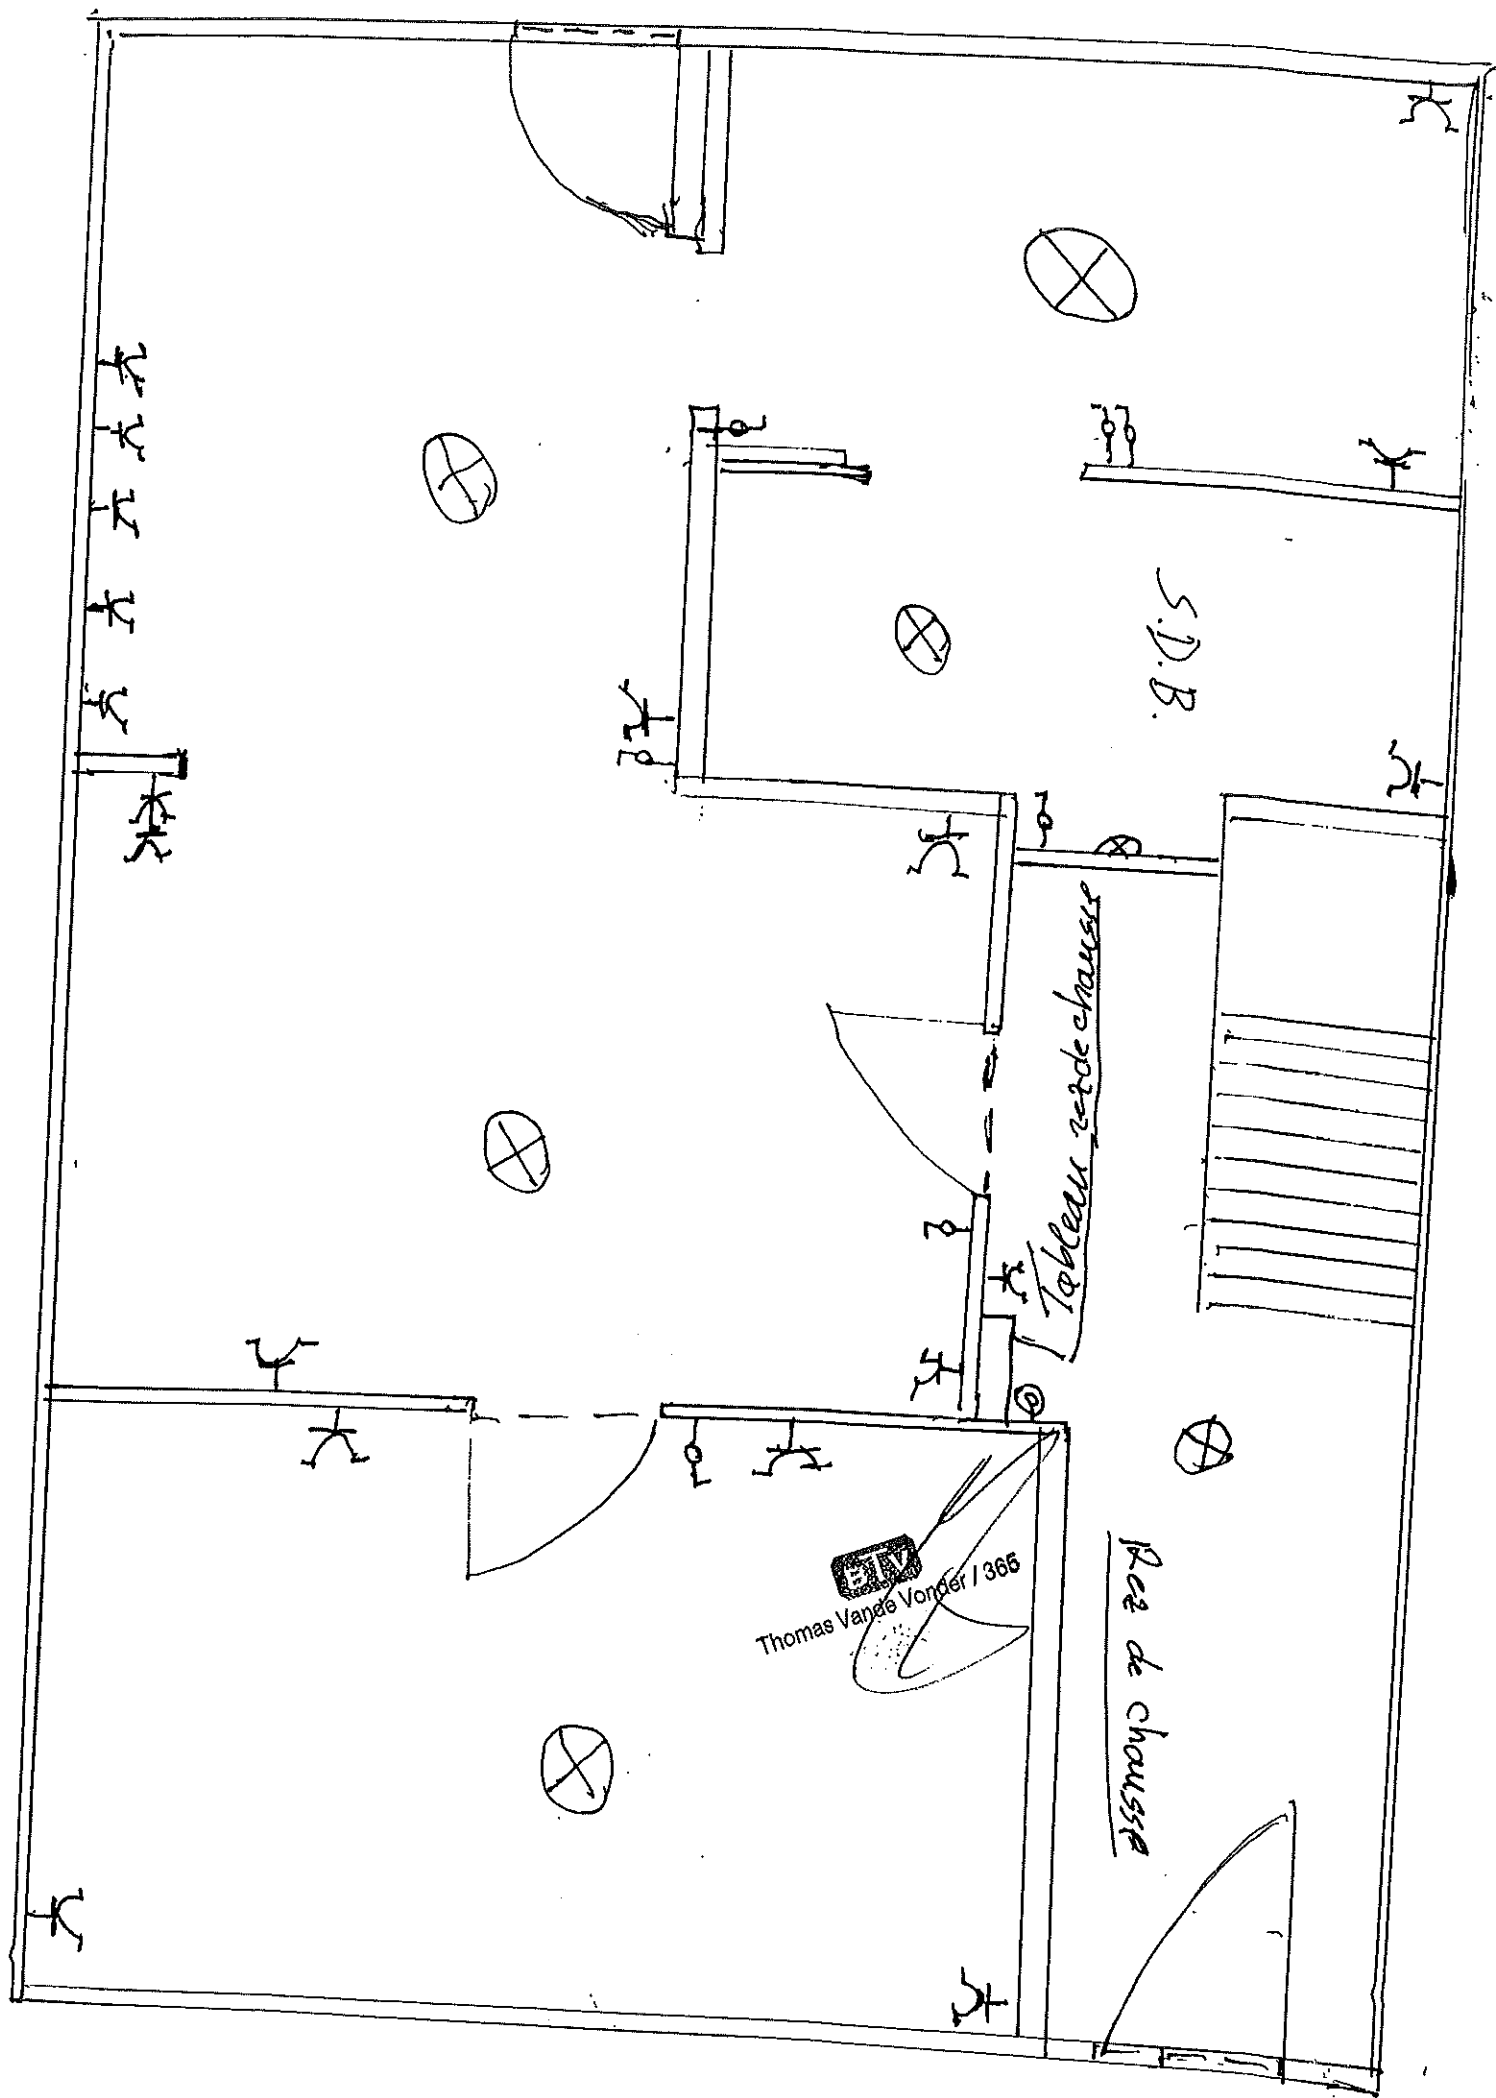
# Rez de chaussée Tableau

Dif  
300 mA

M<sub>1</sub>  
20A  
cuisine

M<sub>2</sub>  
20A  
Living

M<sub>3</sub>  
20A  
S.e manger  
ch. e caudex

M<sub>4</sub>  
16A  
S.D.B.

M<sub>5</sub>  
16A  
eclairage

Dif  
30 mA

M<sub>6</sub>  
10A
