# Asbestinventarisatetest

Reutenbeek 20, 3090 Overijse

Attestnummer : 20250706-000213.000

**Asbestveilig** (maar mogelijk niet asbestvrij)

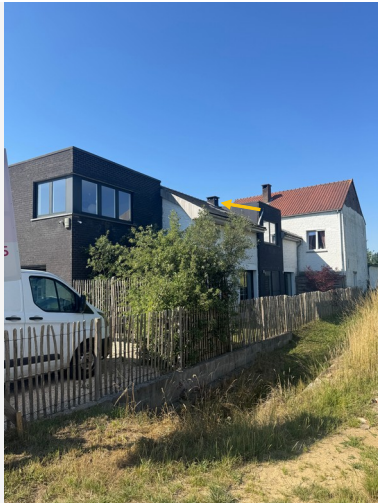
Situeringsfoto

**Reden:** Het te onderzoeken materiaal situeert zich hoger dan 3,50 m te rekenen vanaf een veilige ondergrond

**Uitleg van de asbestdeskundige:** Bij werken (dak of reiniging schouw) kan een stelling geplaatst worden , het is niet duidelijk of er asbestverdachte materialen aanwezig zijn in de schouw.

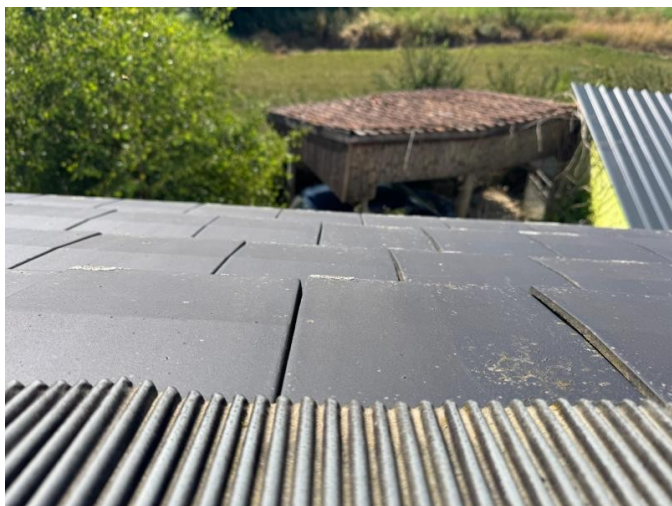
Vrije foto

Het dak werd gecontroleerd en als niet-asbestverdacht beschouwd. (dakpannen)

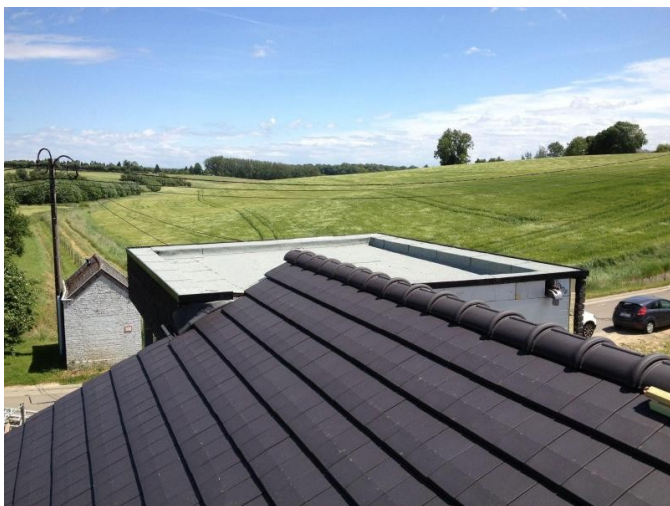
## Fiche 8: Roofing

Geen asbest

#	Type	Referentie	Resultaat
8.1	Puntmonster	1	Geen asbest

Beschrijving	Roofing
Omgeving	Buiten
Primaire drager	Plat dak
Bindmiddel van materiaal	Bitumen (roofing, teer, asfalt)
Gebondenheid op basis van bindmiddel	Hecht
Hoeveelheid (oppervlakte - aantal)	• 10,00 m <sup>2</sup> - 1 stuk
Totale oppervlakte	10,00 m <sup>2</sup>
Identificatiemethode	Vaststelling met monstername
Destructieve handeling voor identificatie	Nee
Opmerking	Staalname tot op de eventuele onderliggende lagen is niet mogelijk zonder uitbreiding naar een destructief onderzoek.
