Audit énergétique réglementaire

Propositions de travaux pour réaliser une rénovation énergétique performante de votre logement.

Adresse : 33 Route des Caduels
45530 VITRY AUX LOGES

Type de bien : Maison Individuelle
Année de construction : Avant 1948
Surface habitable : 476 m²
Nombre de niveaux : 3

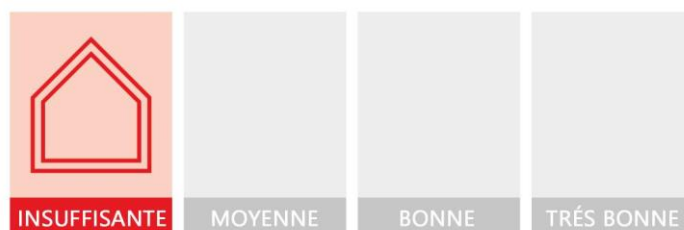
Performance de l'isolation

Murs	Description	Isolation
Mur 1 Sud	Mur en pierre de taille et moellons avec remplissage tout venant d'épaisseur 50 cm donnant sur l'extérieur	bonne
Mur 2 Sud	Mur en pierre de taille et moellons avec remplissage tout venant d'épaisseur 70 cm donnant sur l'extérieur	bonne
Mur 3 Sud	Mur en pierre de taille et moellons avec remplissage tout venant d'épaisseur 70 cm non isolé donnant sur l'extérieur	insuffisante
Mur 4 Sud	Mur en pierre de taille et moellons constitué d'un seul matériau ou inconnu d'épaisseur 35 cm non isolé donnant sur l'extérieur	insuffisante
Mur 5 Sud	Mur en pierre de taille et moellons avec remplissage tout venant d'épaisseur 65 cm non isolé donnant sur l'extérieur	insuffisante
Mur 6 Est	Mur en pierre de taille et moellons avec remplissage tout venant d'épaisseur 70 cm donnant sur l'extérieur	bonne
Mur 7 Est	Mur en pierre de taille et moellons avec remplissage tout venant d'épaisseur 50 cm donnant sur l'extérieur	bonne

Planchers	Description	Isolation
Plancher	Dalle béton donnant sur un terre-plein	insuffisante

Toitures	Description	Isolation
Plafond 1	Combles aménagés sous rampants donnant sur l'extérieur (combles aménagés) avec isolation intérieure (réalisée entre 2006 et 2012)	bonne

Menuiseries	Description	Isolation
Fenêtres	Fenêtres battantes bois, simple vitrage	insuffisante
	Fenêtres battantes métal à rupture de ponts thermiques, double vitrage	
	Fenêtres battantes pvc, double vitrage	
	Fenêtres battantes bois, double vitrage	
Portes-fenêtres	Portes-fenêtres battantes métal à rupture de ponts thermiques, double vitrage	moyenne
	Portes-fenêtres battantes avec soubassement bois, double vitrage
