## Installation électriques à basse tension et à très basse tension (Livre 1 AR 8/9/2019) - Direction générale de l'énergie

📍 **Lieu du contrôle:** Boulevard de Smet de Naeyer 296, b 2 - 1090 Bruxelles Belgique

📄 **Type de contrôle:** Visite périodique (Livre 1 6.5)

📅 **Date du contrôle:**  
05/03/2025

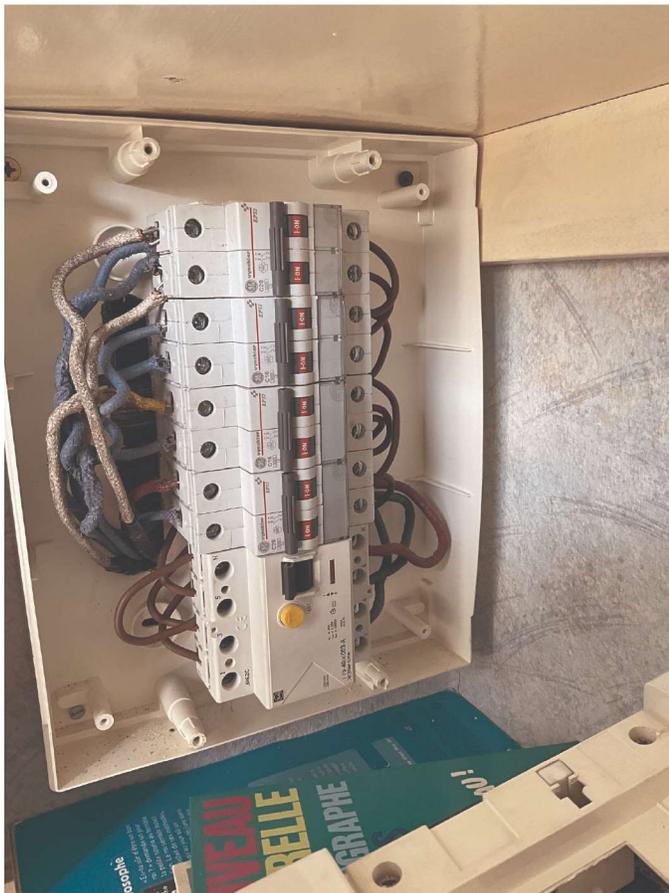
Tableau 1

Libellé	Photo
Annexe	<p>The screenshot shows the display of a EurotestXD MI 3155 insulation resistance tester. The main display shows 'Riso 0.12 MΩ' with a red 'X' icon. Below it, 'Um 164v' is displayed. Test parameters include 'Uiso 500 V', 'Type Riso L/PE', and 'Limite(Riso) 500 kΩ'. A diagram of a three-phase system with L, PE, and N lines is visible at the bottom right of the screen.</p>

Catégorie	Libellé	Paragraphe
<b>A. Isolement</b>		
	La valeur de la résistance de ce circuit (TBT) est insuffisante, celle-ci doit être au minimum de 500.000 Ohms. ( Circuit 2 )	L1: 6. 4. 5. 1.
<b>E. Schémas</b>		
	Prévoir le(s) schéma(s) unifilaire(s) de l'installation.	L1: 3.1.2.; 9.1.1; 9.1.2
	Prévoir le(s) schéma(s) de position de l'installation.	L1: 9.1.2.
<b>F. Tableau électrique</b>		
	Le pictogramme "danger électrique" doit être apposé de façon durable sur le tableau.	
<b>G. Conducteur de protection</b>		
	Le conducteur de protection (PE) est à distribuer dans toute l'installation.	L1: 4.2.4.3.; 5.4.3.6.; L3: 5.4.3.6.
<b>H. Code couleurs et canalisations</b>		
	Fixer la (les) canalisation(s) au moyen d'attaches adaptées.	L1: 5.2.2.; 5.2.9.5.
<b>I. Appareillage</b>		
	Interrupteur, prise de courant ou boîte de dérivation à reconditionner et/ou refixer.	
	Réaliser les connexions dans des coffrets, tableaux, boîtes de jonction ou de dérivation, aux bornes des interrupteurs, des prises de courant ou dans les pavillons de luminaires.	L1: 5.2.6.1.; L3: 5.2.6.1.

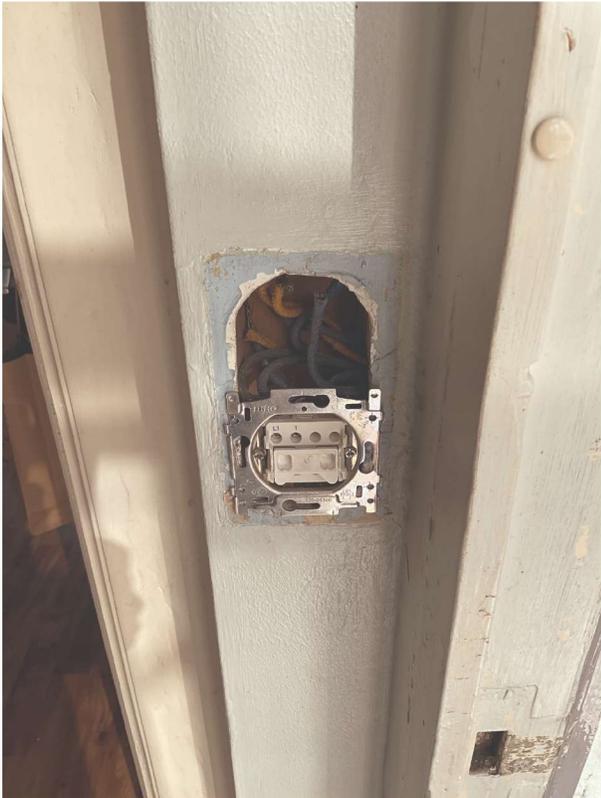
Libellé	Photo
Annexe

A photograph showing a close-up of an electrical outlet installed in a wall. The outlet is a standard two-pronged type. The wall around the outlet is light-colored and appears to be made of plaster or drywall. There is a significant amount of exposed wiring and components visible inside the outlet box, including blue and black wires, a metal terminal block, and some loose wiring. The wiring is not neatly organized, and there are some signs of wear and tear around the outlet opening. The photo is taken from a slightly low angle, looking up at the outlet.

Les interrupteurs et socles de prises à encastrer dans les parois, doivent être logés dans des boîtes appropriées.	L1: 5.3.5.2.; 5.3.5.4.
