Rapport d'inspection d'une installation basse tension industrielle ou assimilée

NON CONFORME

1	Description: Tgbt

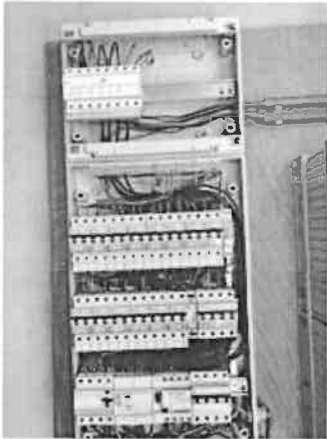
<p>Remarques (Néerlandais):</p> <p>I12.03: Niet gebruikte opening(en) in het bord zijn niet afgedicht (Boek 1 Onderafdeling 5.1.4. &amp; 4.2.2.3. &amp; 5.3.5.1.a.).</p> <p>I18.02: Het situatieschema van de installatie kon niet worden voorgelegd (Boek 1 Afdeling 2.12 - 2.13 en 3.1.2.1. en 9.1.1.)</p> <p>I18.03: De tabel van uitwendige invloedsfactoren is onvolledig of ontbreekt op het moment van de controle. Deze dient tevens gehandtekend te worden door de eigenaar of de uitbater van de installatie. (Boek 1 Afdeling 5.1.4. &amp; 9.1.6.)</p> <p>I12.17: De genaakbare, naakte onder spanning staande delen zijn onvoldoende afgeschermd. (Boek 1 Afdeling 5.1.4 en 4.2.2.3.)</p>	<p>Remarques (Français):</p> <p>I12.03: Les ouvertures non utilisées du tableau ne sont pas obturées (Livres 1 Sous-section 5.1.4. &amp; 4.2.2.3. &amp; 5.3.5.1.a.).</p> <p>I18.02: Absence des plans et / ou des schémas de l'installation électrique. ( Livre 1 Section 2.12 - 2.13 et 3.1.2.1. et 9.1.1.)</p> <p>I18.03: Le tableau des facteurs d'influence externes est incomplet ou absent lors de l'inspection. Il doit également être signé par le propriétaire ou l'exploitant de l'installation. (Livre 1 Section 5.1.4. &amp; 9.1.6.)</p> <p>I12.17: Protéger correctement les pièces nues sous tension et accessibles (Livre 1 Section 5.1.4. et 4.2.2.3.)</p>
