Asbestinventarisatetest

August Nihoulstraat 137, 3270 Scherpenheuvel-Zichem

Attestnummer : **20240902-000449.000**

Uitgegeven op : **02.09.2024**

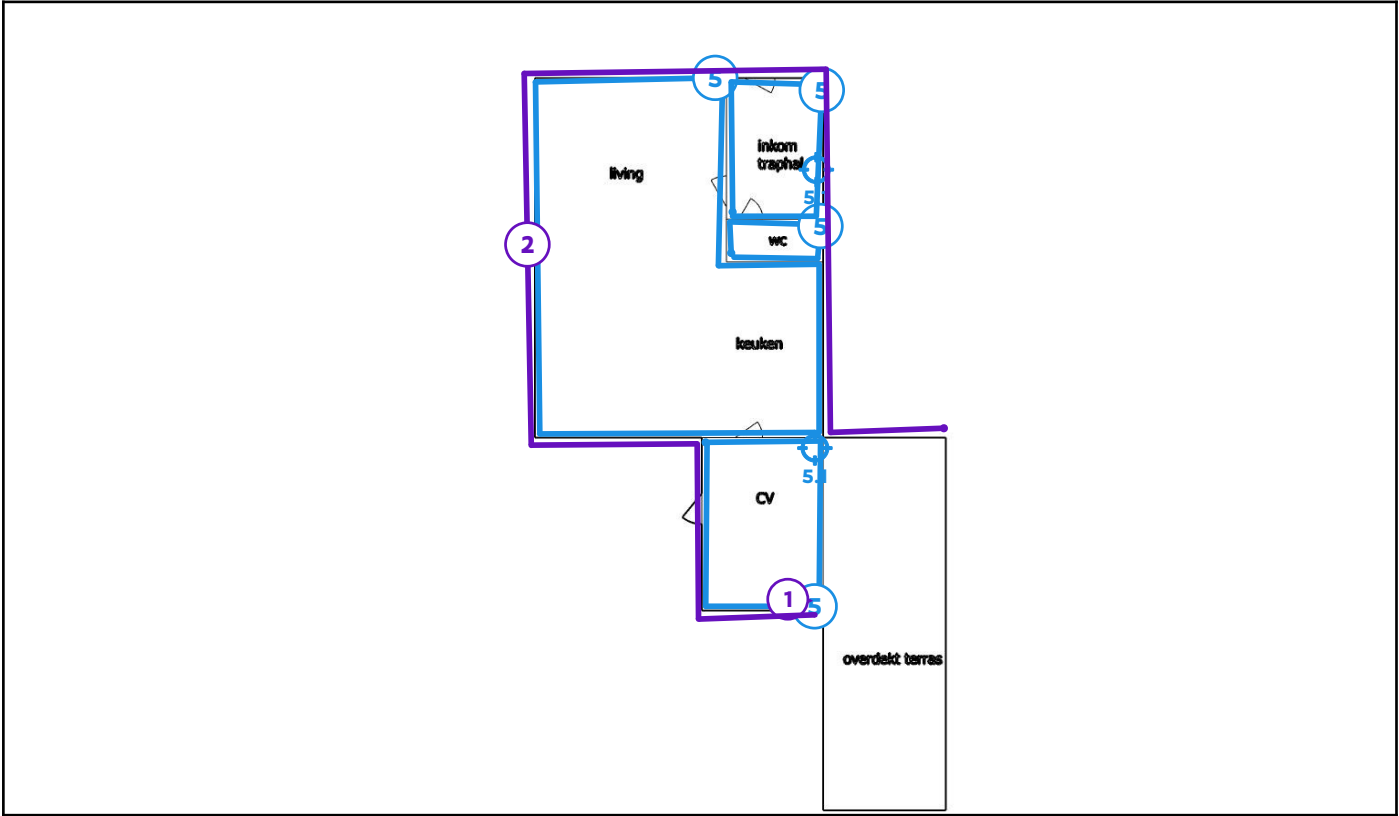
Plan 1.1: platte grond gelijkvloers

Beschrijving	Type	Actie
1. verwarmingsketel van 2017	Advies	-
2. Crepi van buiten gevel	Advies	-
5. pleisterwerk muur	Geen asbest	-
5.1 Code: 2024/032/01 staal 1	Mengmonster	-

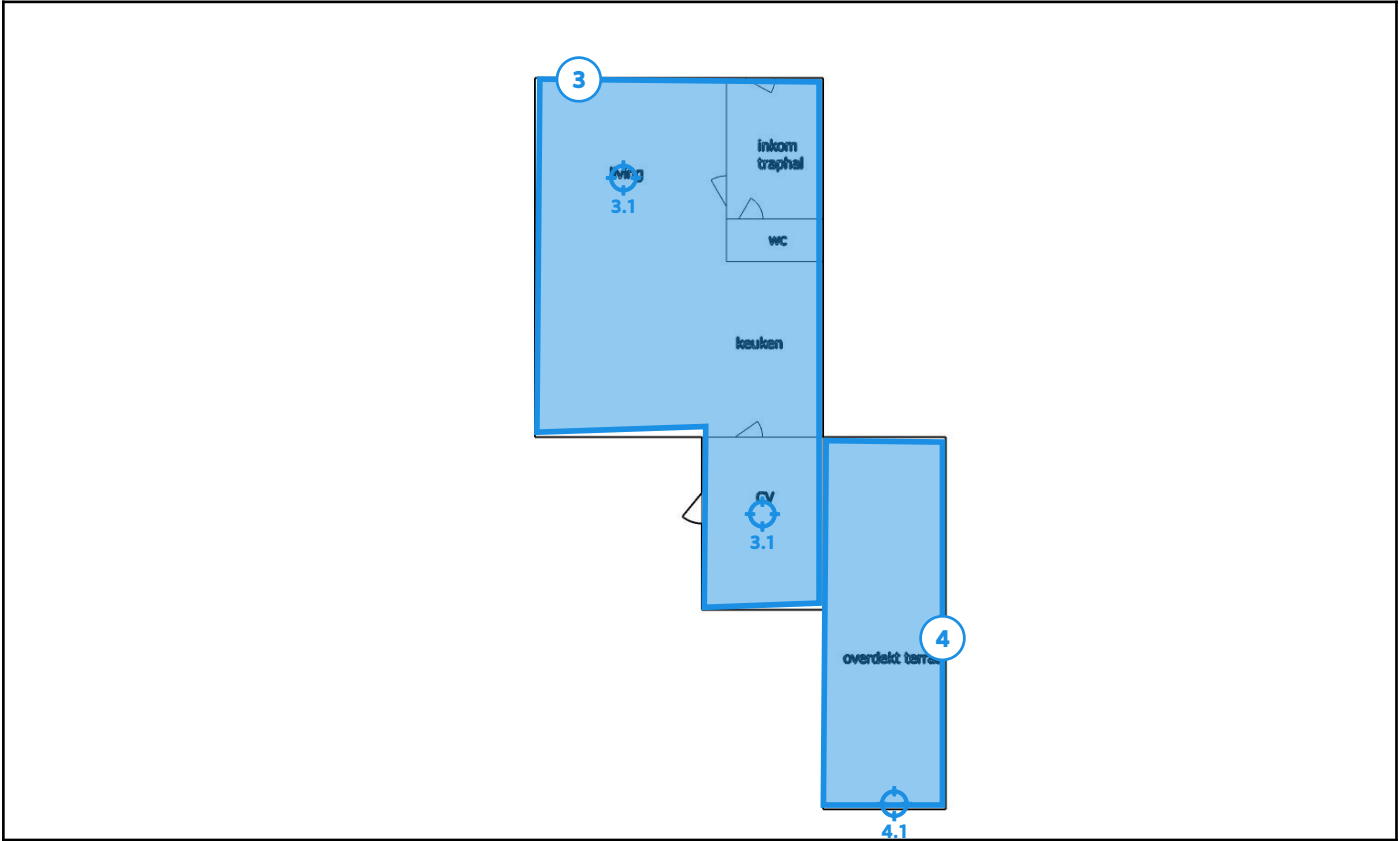
Plan 1.2: plafond plan gelijkvloers

Beschrijving	Type	Actie
3. pleister plafond	Geen asbest	-
3.1 Code: 2024/032/02	Mengmonster	-
4. Roofing platdak	Geen asbest	-
4.1 Code: 2024/032/03 staal 3	Puntmonster	-

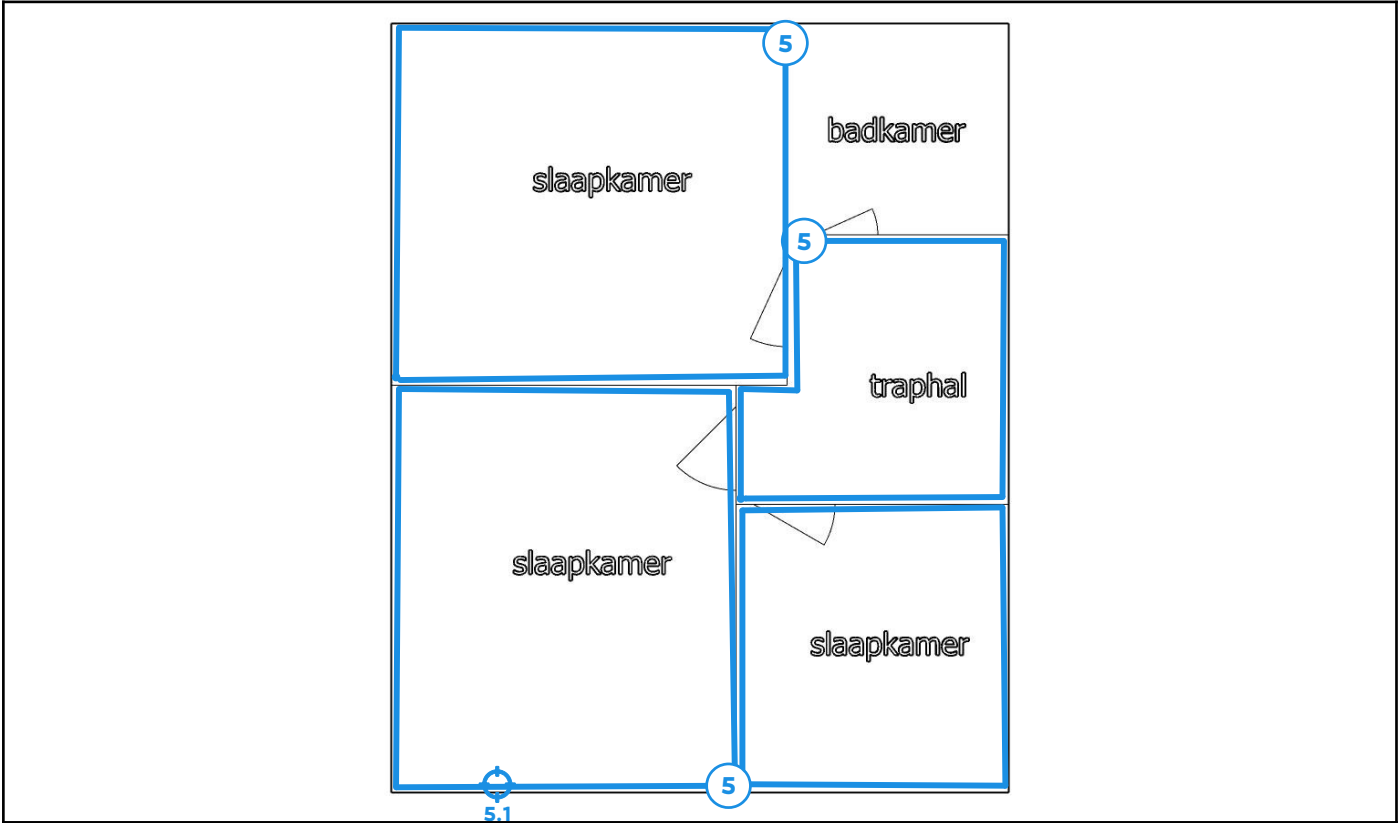
Plan 1.3: plattegrond 1ste verdiep

Beschrijving	Type	Actie
5. pleisterwerk muur	Geen asbest	-
5.1 Code: 2024/032/01 staal 1	Mengmonster	-

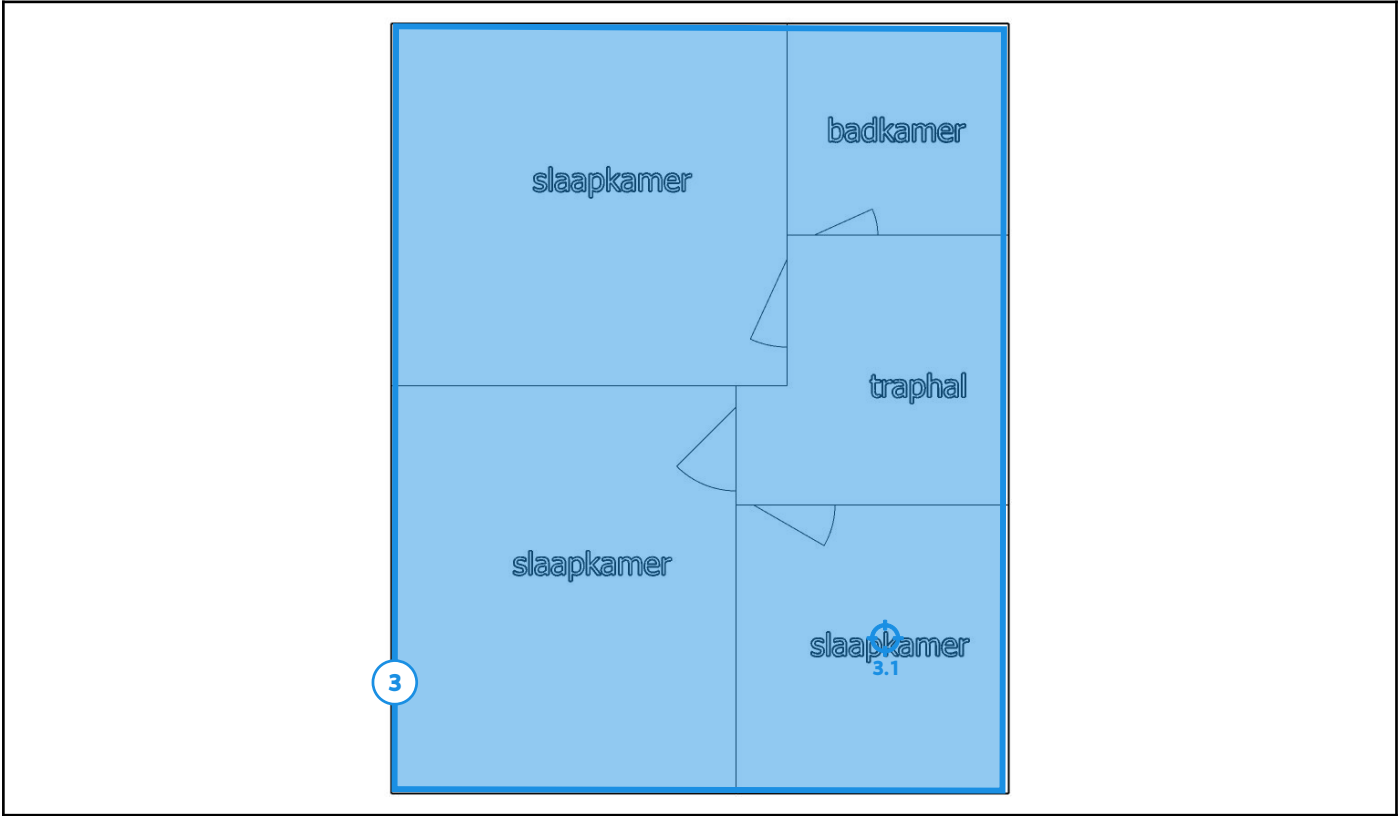
Plan 1.4: plafondplan 1ste verdieping 1ste verdiep

Beschrijving	Type	Actie
3. pleister plafond	Geen asbest	-
3.1 Code: 2024/032/02	Mengmonster	-

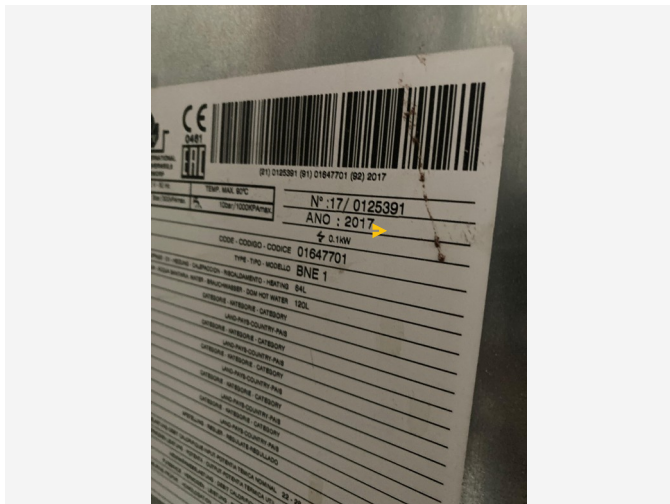
Vrije foto

De verwarmingsketel is van 2017 , dus niet asbest verdacht.

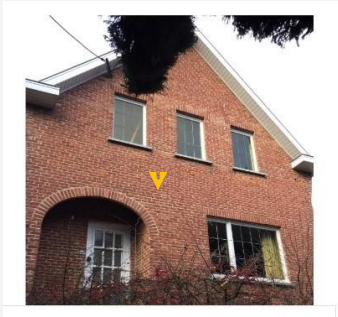
Vrije foto

Op foto's van 2022 is te zien dat er geen crepi tegen het huis stond. Dus de crepi is nieuw aangebracht.

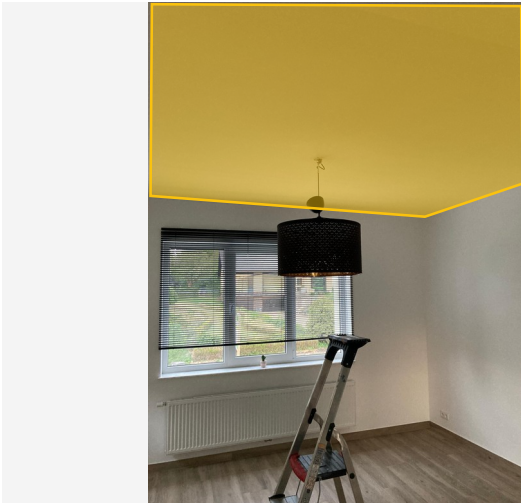
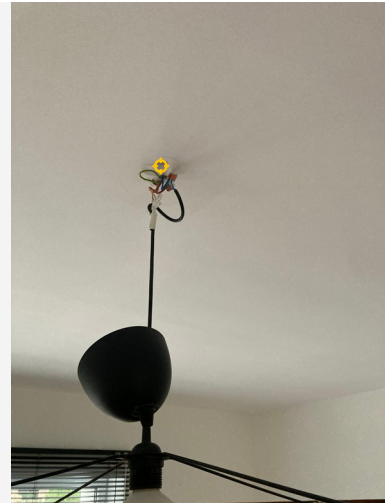
Fiche 3: pleister plafond

Geen asbest

#	Type	Referentie	Resultaat
3.1	Mengmonster	2024/032/02	Geen asbest

Beschrijving	pleister plafond
Omgeving	Binnen
Primaire drager	Plafond
Bindmiddel van materiaal	Gips - kalk
Gebondenheid op basis van bindmiddel	Niet-hechtgebonden
Hoeveelheid (oppervlakte - dikte - aantal)	• 112,00 m ² - 1,00 cm - 1 stuk
Totaal volume	1,12 m ³
Identificatiemethode	Vaststelling met monstername
Destructieve handeling voor identificatie	Nee

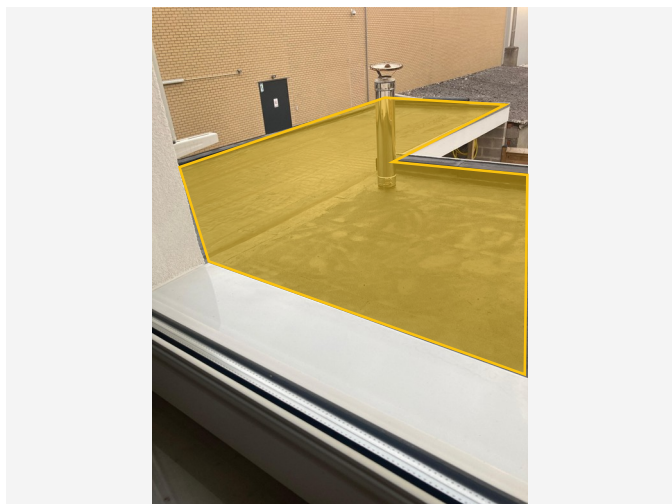
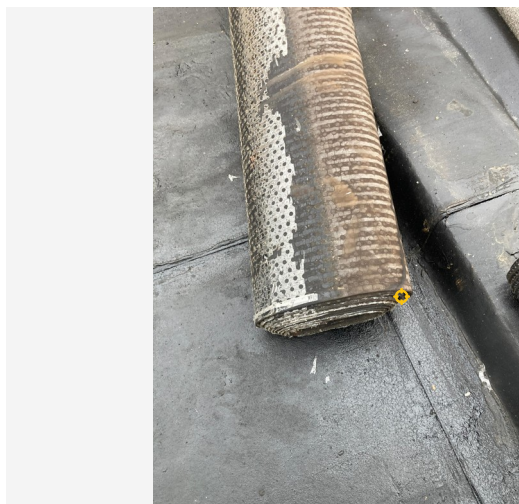
Fiche 4: Roofing platdak

Geen asbest

#	Type	Referentie	Resultaat
4.1	Puntmonster	2024/032/03 staal 3	Geen asbest

Beschrijving	Roofing platdak
Omgeving	Buiten
Primaire drager	Plat dak
Bindmiddel van materiaal	Bitumen (roofing, teer, asfalt)
Gebondenheid op basis van bindmiddel	Hecht
Hoeveelheid (oppervlakte - aantal)	• 30,00 m ² - 1 stuk
Totale oppervlakte	30,00 m ²
Identificatiemethode	Vaststelling met monstername
Destructieve handeling voor identificatie	Nee

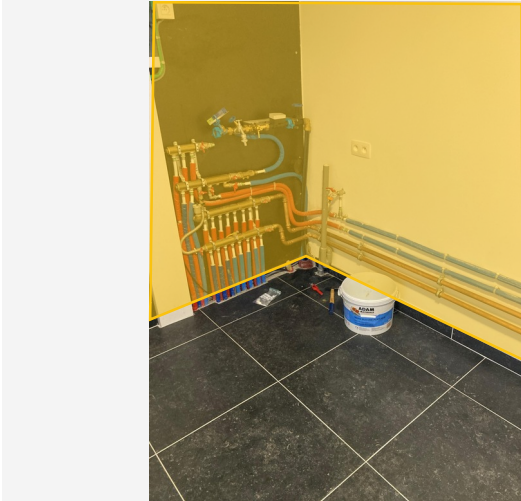
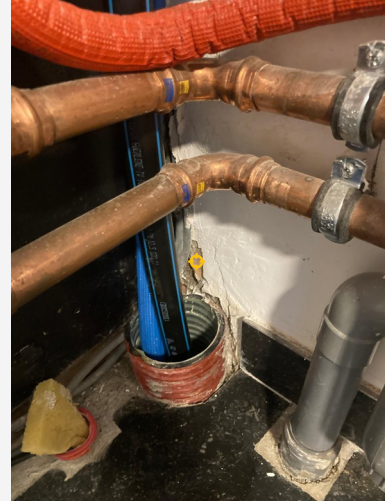
Fiche 5: pleisterwerk muur

Geen asbest

#	Type	Referentie	Resultaat
5.1	Mengmonster	2024/032/01 staal 1	Geen asbest

Beschrijving	pleisterwerk muur
Omgeving	Binnen
Primaire drager	Binnenwand
Bindmiddel van materiaal	Gips - kalk
Gebondenheid op basis van bindmiddel	Niet-hechtgebonden
Hoeveelheid (oppervlakte - dikte - aantal)	• 268,00 m ² - 1,00 cm - 1 stuk
Totaal volume	2,68 m ³
Identificatiemethode	Vaststelling met monstername
Destructieve handeling voor identificatie	Nee
