RAPPORT DE CONTRÔLE D'UNE INSTALLATION ÉLECTRIQUE DOMESTIQUE À BASSE TENSION ET TRÈS BASSE TENSION

(Livre 1 - AR 08/09/2019) - DIRECTION GÉNÉRALE DE L'ÉNERGIE

Résultat du contrôle : Non-conforme Risque de partialité : oui non

Adresse de la visite : Rue Reine Astrid 16 - 4620 FLERON

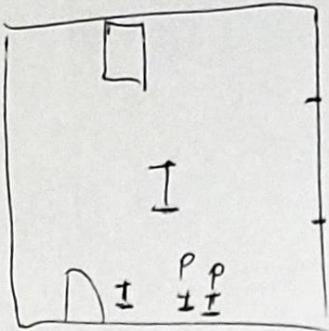
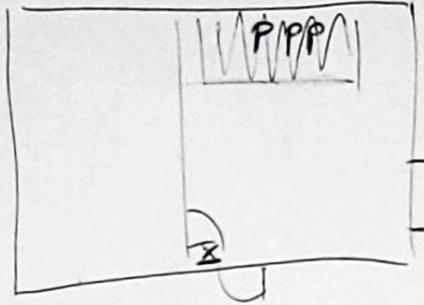
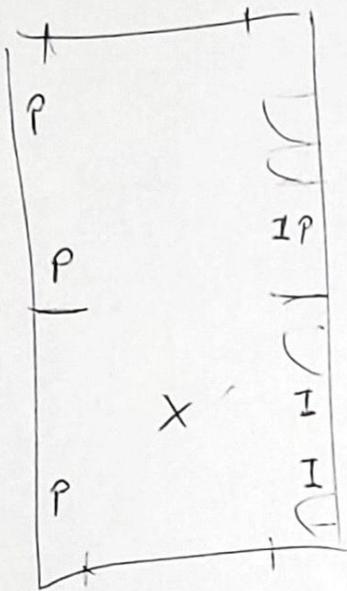
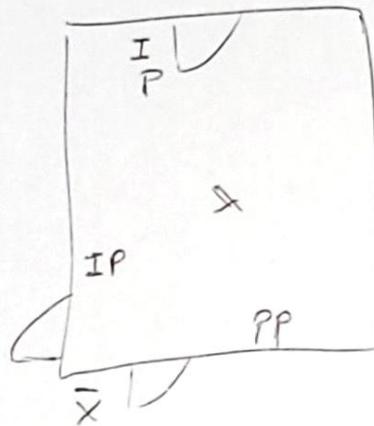
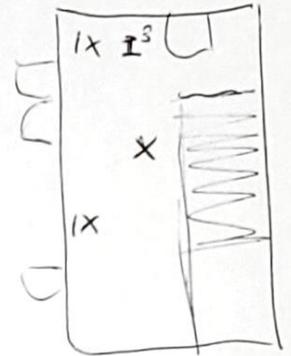
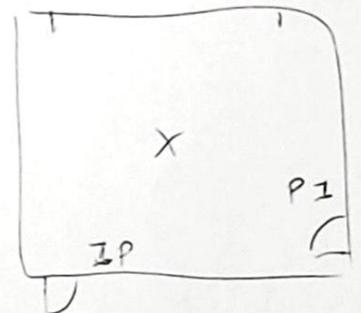
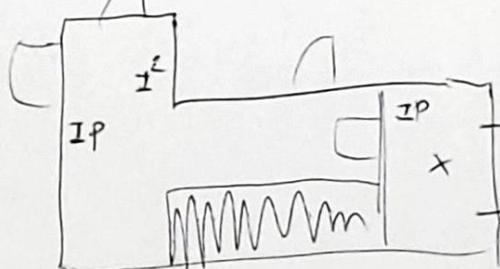
~~1. étage~~
G/OG/25

chambre 1 :

corridor :

Salon :

Cuisine :

Hall entrée :

chambre 2 :

Hall de nuit :

P = Prise de courant

I = Interrupteur

X = Point lumineux
