Rapport de contrôle d'installations électriques à basse et à très basse tension

RÉF. 45/2025/109354/D01:1

DATE DU CONTRÔLE 08/07/2025 (9:00 - 9:45)
ADRESSE DU CONTRÔLE Boulevard de la Cambre 32 (étage 3) - 1000 Bruxelles

AGENT VISITEUR Mateusz Bargielski
TYPE DE CONTRÔLE Visite de contrôle vente ancienne installation (8.4.2.)

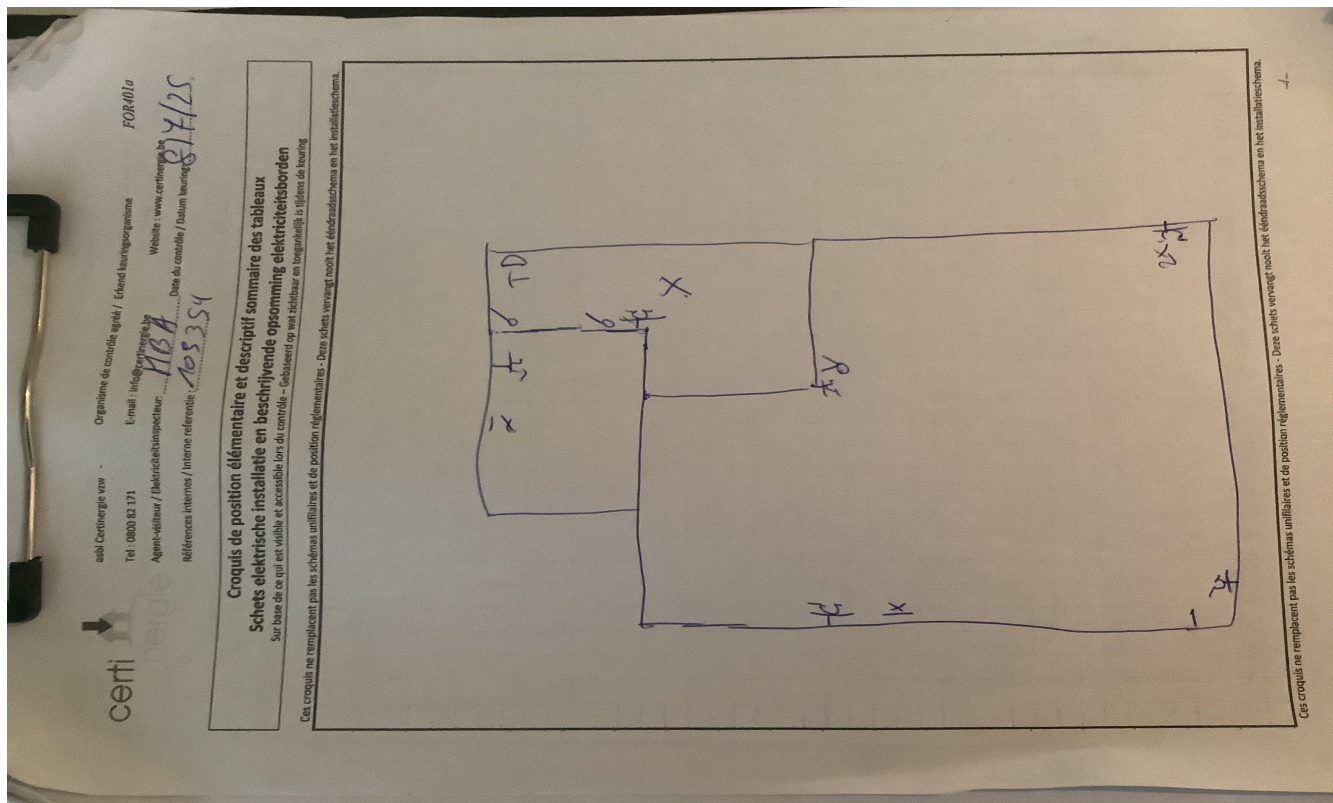
Croquis de position élémentaire et descriptif sommaire des tableaux

sur base de ce qui est visible et accessible lors du contrôle

Note : ces croquis ne remplacent pas les schémas unifilaires et de position réglementaires
