A l'attention de : Mr Blavier	Client: BAVIER SRL
Adresse de facturation : Rue du Parc, 28 à 7100 La Louviere	Lieu de visite : Rue St Fiacre, 66 à 7134 Epinois
Tél : 064/700-075	
Email : info@notairebavier.net rosanna@notairebavier.net	
TVA : 0833-908-010

Référence du rapport : FN-1869-07-24
Seraing, le 04-08-24

RAPPORT D'INVENTAIRE AMIANTE DESTRUCTIF

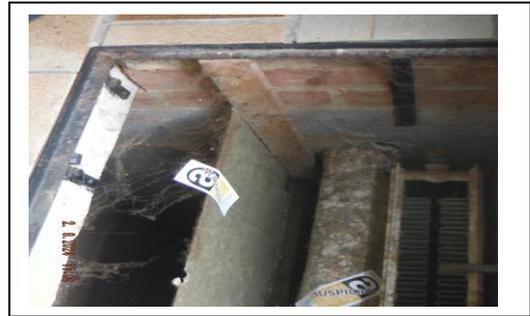
Formulaire d'évaluation n°1

Localisation	Nature de l'application
Convecteur rez	Panneaux légers amiantés

Matériau contenant de l'amiante

(amiante lié)

Etat du matériau	Fragilité	Déplacement d'air	Fréquentation du local	Accessibilité du matériau
Pas de dégâts	Peu fragile	Faible	Rarement fréquenté	Moyennement accessible

Notre recommandation :

Enlèvement endéans 1 an

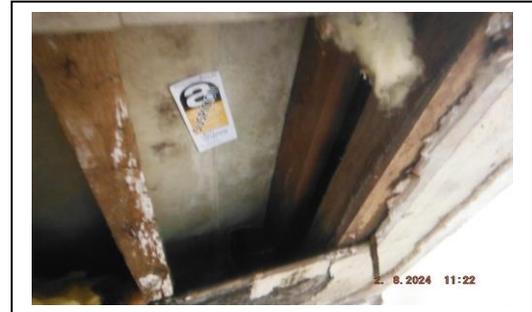
Formulaire d'évaluation n°2

Localisation	Nature de l'application
Toiture	Panneaux isolants sous toiture

Matériau contenant de l'amiante

(amiante lié)

Etat du matériau	Fragilité	Déplacement d'air	Fréquentation du local	Accessibilité du matériau
Pas de dégâts	Peu fragile	Faible	Rarement fréquenté	Difficilement accessible

Notre recommandation :

Enlèvement endéans 1 an

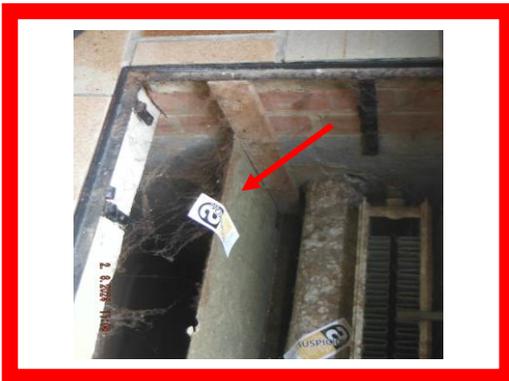
Photo 1

Localisation	Nature de l'application		Photos n°	État	Recommandations	N° formulaire évaluation
Convecteur sol rez	Panneaux légers amiantés	Matériau contenant de l'amiante	1	Bon état	Enlèvement endéans 1 an	1
Toiture	Panneaux isolants sous toiture	Matériau contenant de l'amiante	2	Bon état	Enlèvement endéans 1 an	2

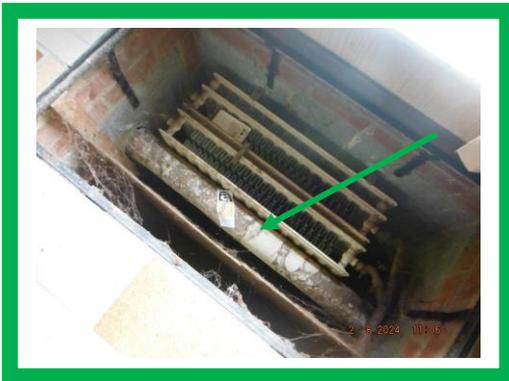
Photo 3

Références échantillons	Localisations	Nature de l'application	Photos n°	Présence d'amiante oui/non	Type d'amiante
ANA-036861	Convecteur rez sol	Calorifuge sur tuyauteries	3	Non	/
ANA-036862	Convecteur rez sol	Panneaux légers amiantés	4	Oui	Chrysotile
ANA-036863	Rez liviing	Plafonnage mur	5	Non	/
ANA-036864	+1 toiture	Plafonnage plafond	6	Non	/
ANA-036865	+1 chambre	Plafonnage mur	7	Non	/
ANA-036866	+1 toiture	Panneaux isolants sous toiture	8	Oui	Chrysotile
ANA-036867	Sous sols chaufferie	Calorifuge sur tuyauteries	9	Non	/
ANA-036868	Sous sols caves	Calorifuge sur tuyauteries	10	Non	/
