GEONAM SRL

PROVINCE DE NAMUR Commune de Dinant Charreau de Dréhance

Dinant - Division 3 - Section B
Parcelle cadastrée: 72G3, 72H3 et 72N3

PLAN DE DIVISION

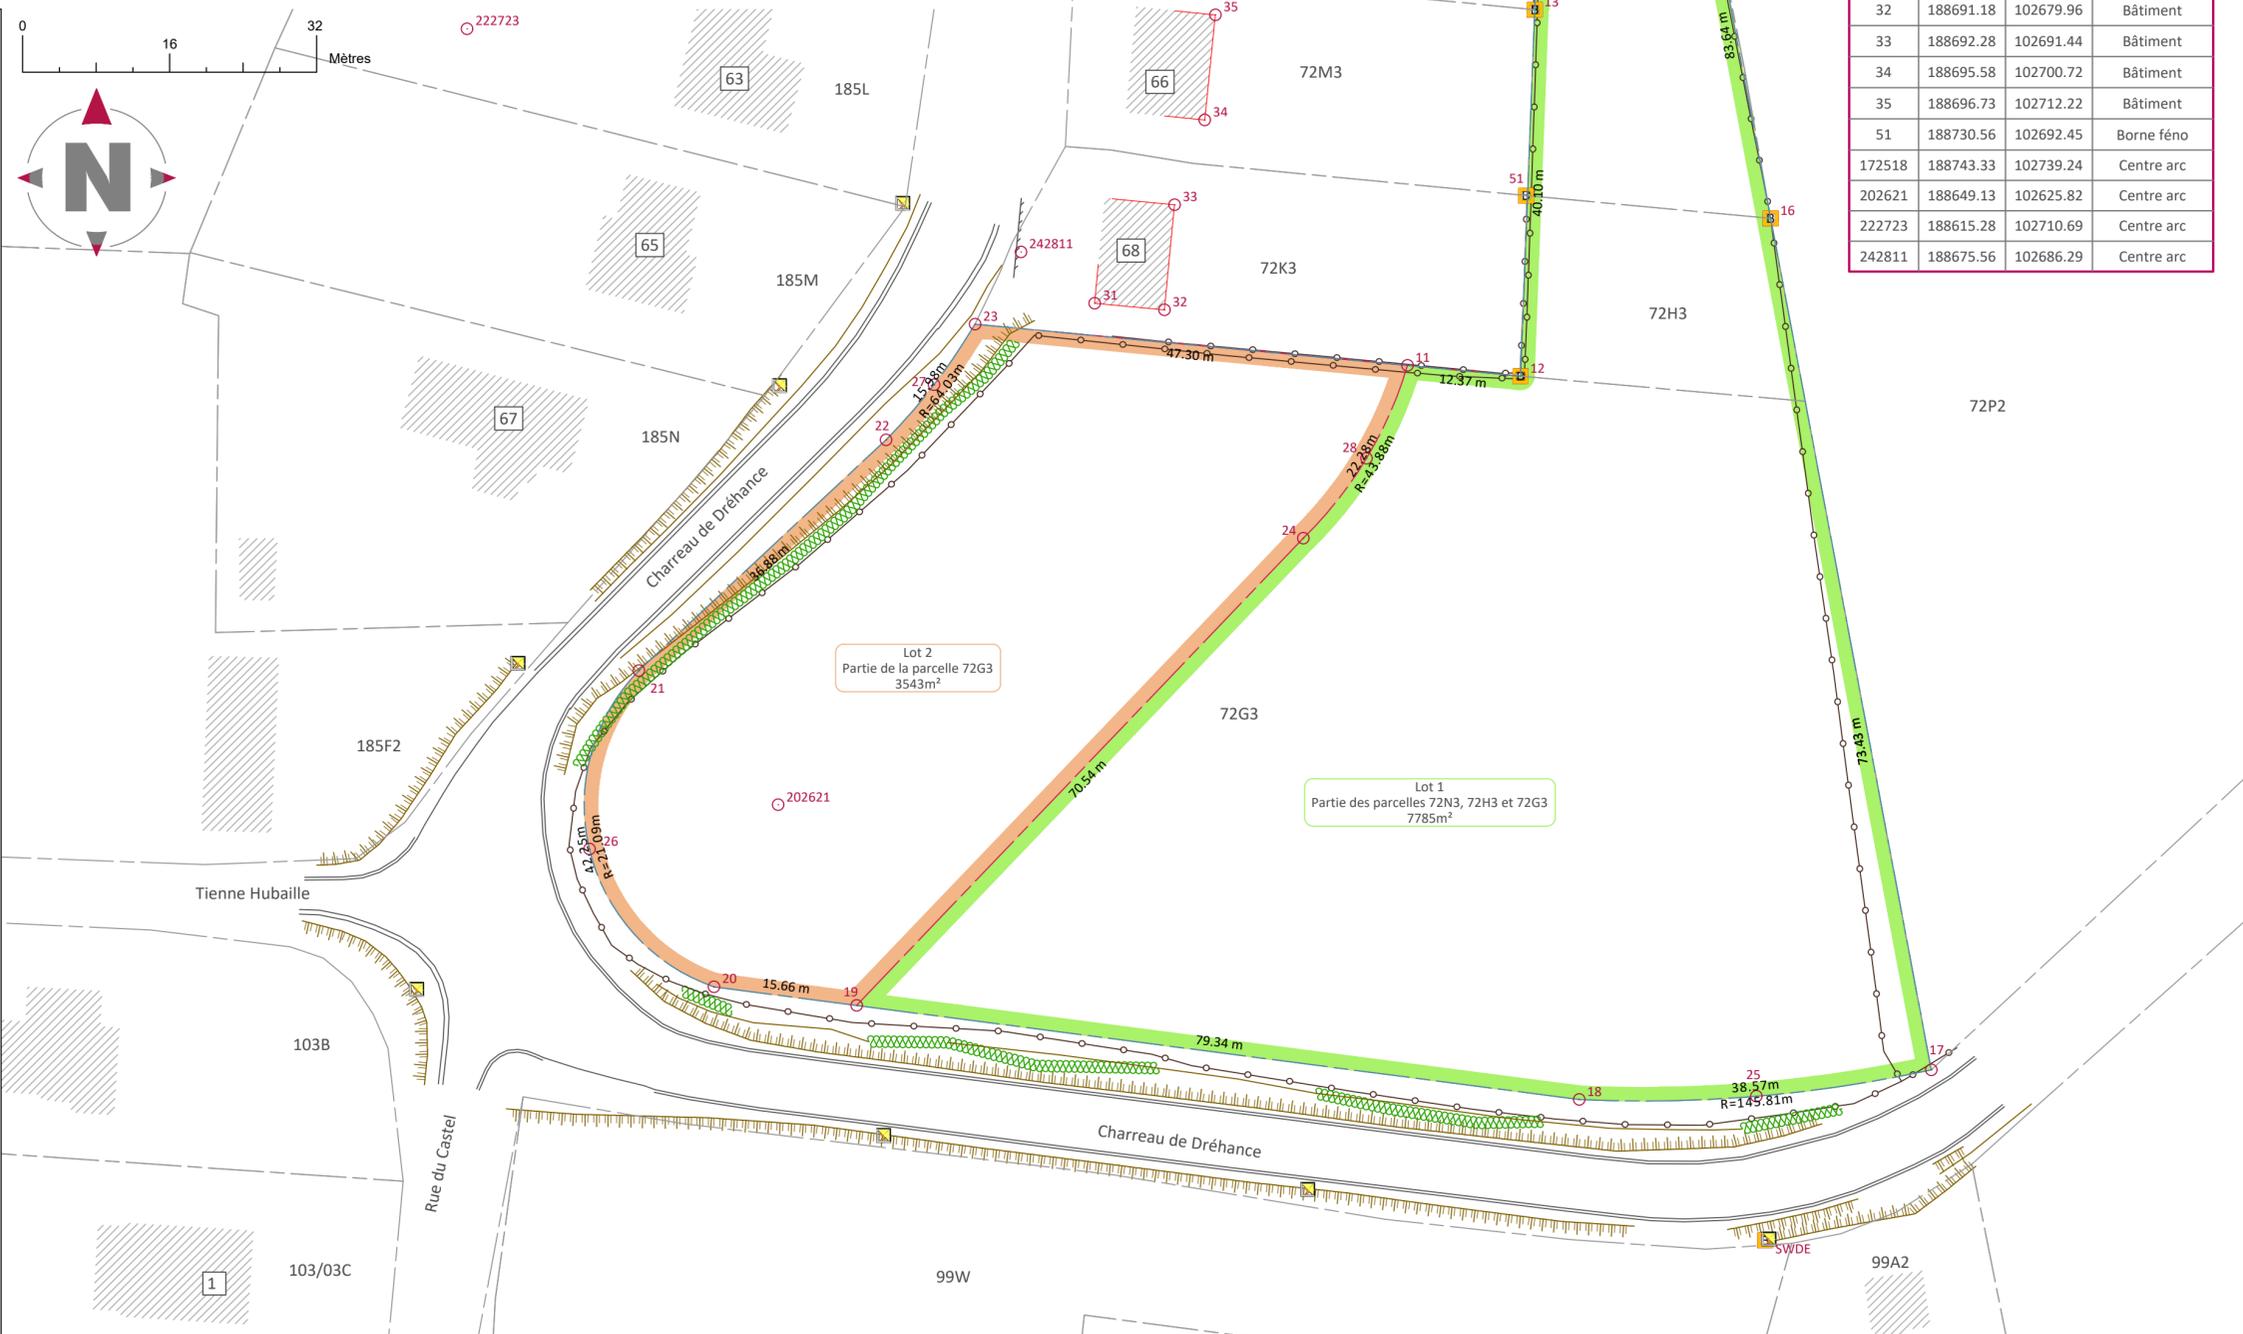
- Le lot 1, liseré vert, d'une superficie de 7.785m², est représenté au plan par le polygone passant par les points 11, 12, 13, 14, 15, 16, 17, 25, 18, 19, 24, 28 et 11
- Le lot 2, liseré orange, d'une superficie de 3.543m², est représenté au plan par le polygone passant par les points 19, 20, 26, 21, 22, 27, 23, 11, 28, 24 et 19

Les limites avec le domaine public et les parcelles 72K3, 72M3, 72P2, 72B3, 72A3 et 72P2 sont présumées et non garanties par un bornage contradictoire.
