Rapport de contrôle d'installations électriques à basse et à très basse tension

RÉF. 143/2025/108814/D01:3

DATE DU CONTRÔLE 08/07/2025 (11:45 - 12:10) **AGENT VISITEUR** Arnaud Bertinchamps
ADRESSE DU CONTRÔLE Rue Basse-Flandre 39 - 5630 Cerfontaine **TYPE DE CONTRÔLE** Visite de contrôle vente ancienne installation (8.4.2)

CONCLUSION : NON CONFORME

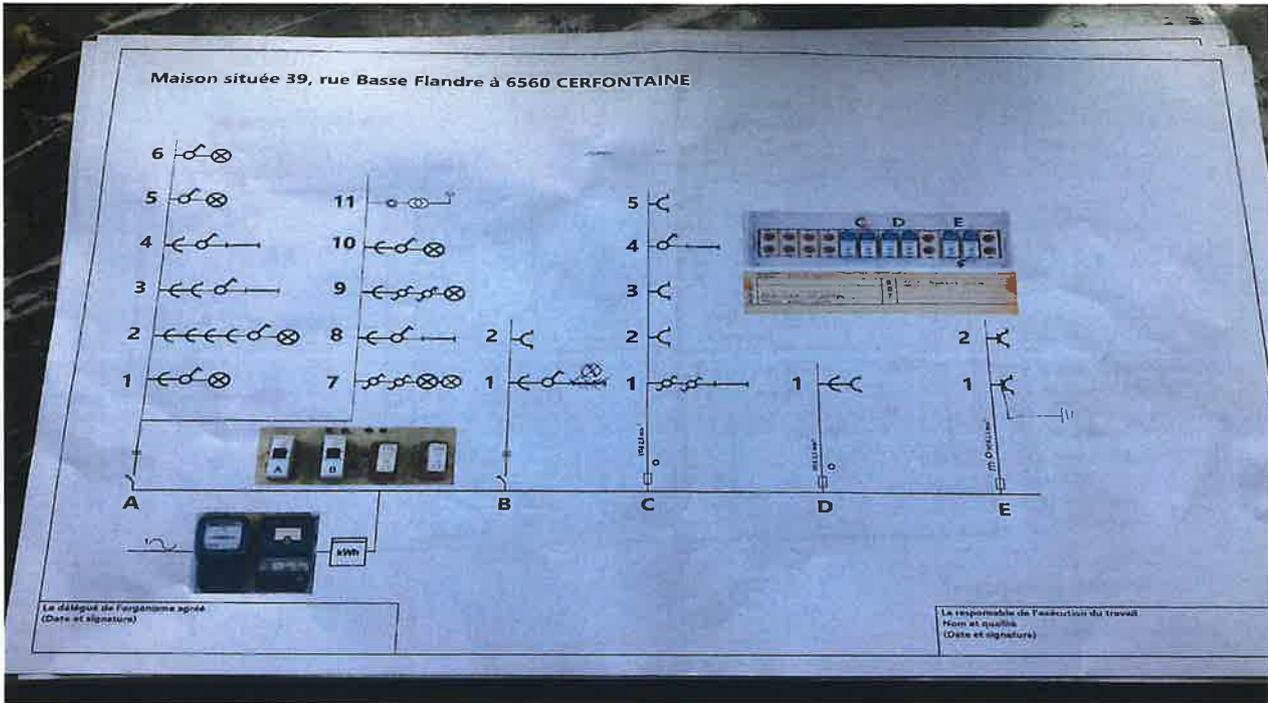
Schéma(s) unifilaire(s) de l'installation

Conformité schéma(s) unifilaire(s) et plan(s) de position Pas OK | **Nombre de tableaux** 2 | **Nombre de circuits** 3+2

- Les schémas unifilaires et plans de position ne correspondent pas à la réalité. - 3.1.2.;6.4.6.;6.5.7.;9.1.2.
- Des socles de prise de courant qui ne comportent pas de contact de terre ne sont pas protégés par un dispositif de protection à courant différentiel résiduel à haute ou très haute sensibilité - 4.2.4.3.b

- Les schémas unifilaires et plans de position ne sont pas conformes. - 3.1.2.;6.4.6.;6.5.7.;9.1.2.
- Des conducteurs du type VOB ne sont pas placés sous conduit et/ou comme il se doit. - 5.2.9.

- Les plans et schémas seront à adapter en fonction des travaux de mise en conformité qui seront réalisés.
- Il n'est pas possible d'ouvrir, de démonter le tableau électrique sans l'endommager (matériel vêtué et/ou rendu indémontable). Tout n'a pas pu être vérifié.
- Il faut prévoir les accessoires de scellée du dispositif différentiel de tête.
- Le contrôle ne se base pas sur une éventuelle réglementation régionale.
- La prise de terre n'a pu être mesurée, elle sera à vérifier lors du prochain contrôle.
- L'appareillage électrique fixe ou à poste fixe suivant n'est pas présent - lave-vaisselle/machine à laver/sèche-linge
- Lors d'une rénovation de l'installation électrique, les dérogations pourraient ne plus être appliquées.
