Rapport de contrôle d'installations électriques à basse et à très basse tension

RÉF. 44/2023/66615/01:1

DATE DU CONTRÔLE ADRESSE DU CONTRÔLE 22/05/2023 AGENT VISITEUR Jean François Nibus Route de Mièrchamps 41 - 6972 TYPE DE CONTRÔLE Visite de contrôle vente ancienne installation (8.4.2.)

Adresse de l'installation	Route de Mièrchamps 41 - 6972 Tenneville
Type de locaux	Unité d'habitation (maison)
Propriétaire	Guillaume
Responsable des travaux	non communiqué
Dérogations applicables/appliquées	Anciennes installations électriques domestiques (8.2.1.) - Installations électriques domestiques ancien RGIE (8.2.2.)

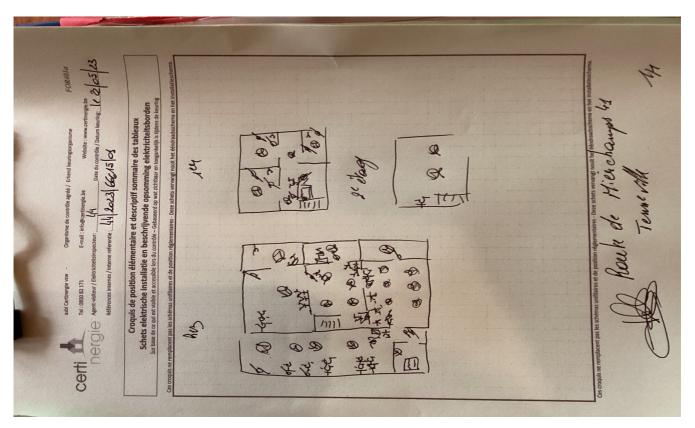
Croquis de position élémentaire et descriptif sommaire des tableaux

sur base de ce qui est visible et accessible lors du contrôle Note : ces croquis ne remplacent pas les schémas unifilaires et de position réglementaires
