## Rapport de contrôle d'installations électriques à basse et à très basse tension

RÉF. 143/2025/108103/D01:2

DATE DU CONTRÔLE 24/06/2025 (12:12 - 12:43) AGENT VISITEUR Arnaud Bertinchamps  
 ADRESSE DU CONTRÔLE Rue Orger Meurice 2 - 6500 Beaumont TYPE DE CONTRÔLE Visite de contrôle vente ancienne installation (8.4.2)

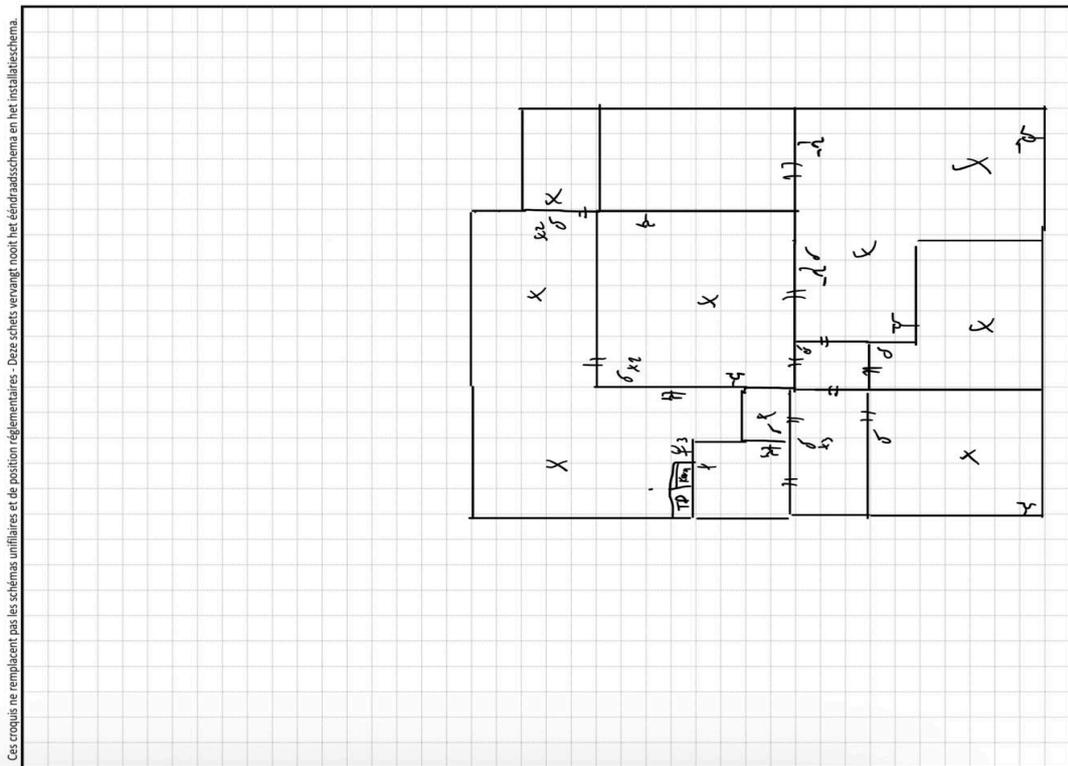
**Croquis de position élémentaire et descriptif sommaire des tableaux**  
**Schets elektrische installatie en beschrijvende opsomming elektriciteitsborden**  
 Sur base de ce qui est visible et accessible lors du contrôle - Gebaseerd op wat zichtbaar en toegankelijk is tijdens de keuring

sur base de ce qui est visible et accessible lors du contrôle  
 Note : ces croquis ne remplacent pas les schémas unifilaires et de position réglementaires
