Installations électriques à basse tension et à très basse tension (Livre 1 AR 8/9/2019) - Direction générale de l'énergie

📍 Lieu du contrôle: GRAND'ROUTE 514 4400 FLÉMALLE Belgique

📄 Type de contrôle: Visite périodique (Livre 1 6.5)

📅 Date du contrôle:
04/08/2025

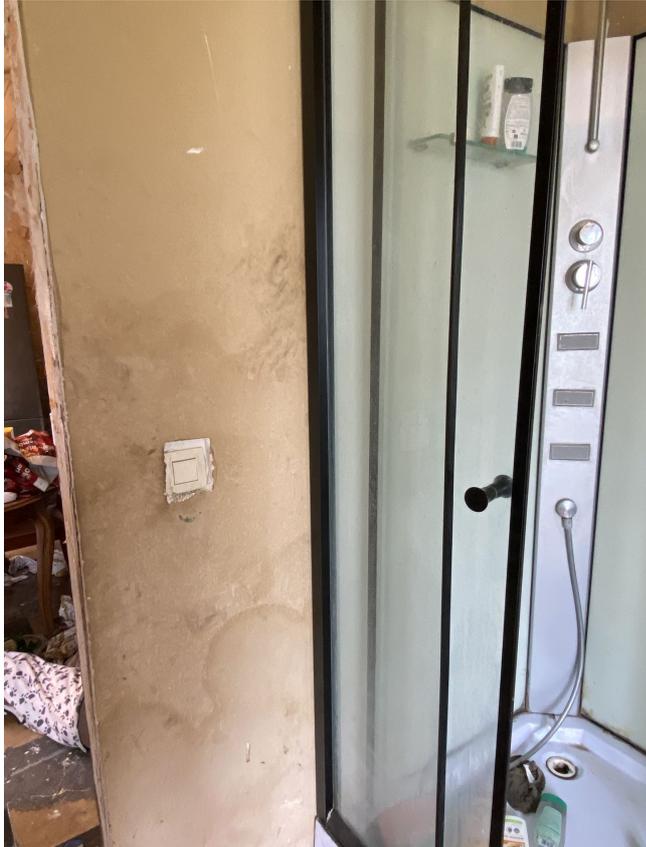
A photograph showing a wall with a light switch and a shower stall. The wall is off-white and shows signs of wear, including a small square hole or indentation near the light switch. To the right, a glass shower door is visible, and a shower tray is partially seen at the bottom. The overall scene appears to be a bathroom or shower area.
