#### P.V. N° OGI-BTD-22-02-21-2859-VE

# RAPPORT DE CONTRÔLE D'UNE INSTALLATION ELECTRIQUE DOMESTIQUE A BT/TBT (A.R. DU 08/09/2019 - LIVRE 1 - 4.2.3.2 - 4.2.4.3 - 5.3.5.2 - 5.4.2.1 - 5.4.3.6 - 5.4.4 - 7.1 - 7.2.5.1)

# VISITE DE CONTRÔLE D'UNE INSTALLATION EXISTANTE (A.R. DU 08/09/2019 - LIVRE 1 - 2.11.2 + 6.5)

Rue Neuve 160/2+3, 4860 PEPINSTER

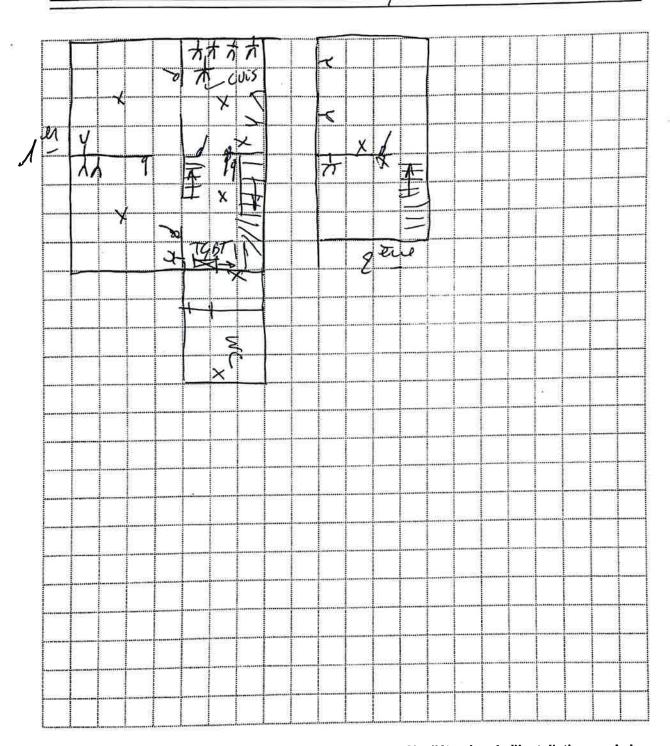
Annexe au rapport N° 04 L -BTD- 22101121 - \_\_\_\_ - 1

Ce croquis n'a pour but que de fixer, au moment du contrôle, l'étendue de l'installation ou de la partie de l'installation initiée avant octobre 1981. Il ne peut en aucun cas remplacer le schéma unifilaire ou le plan de position dont l'absence au moment du contrôle constitue une infraction.
