## Rapport de contrôle d'installations électriques à basse et à très basse tension

RÉF. 143/2025/99003/D03:2

**DATE DU CONTRÔLE** 31/03/2025 (09:00 - 11:15) **AGENT VISITEUR** Arnaud Bertinchamps  
**ADRESSE DU CONTRÔLE** Rue de la Station 104 (étage 104/5) - 5650 Walcourt **TYPE DE CONTRÔLE** Visite de contrôle vente ancienne installation (8.4.2.)

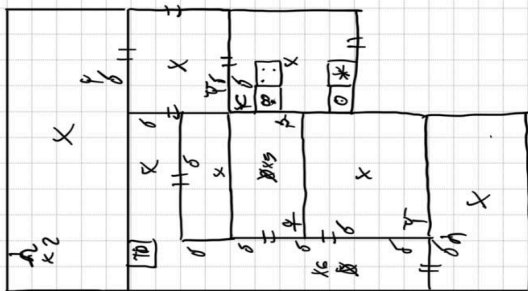
#### Croquis de position élémentaire et descriptif sommaire des tableaux

Sur base de ce qui est visible et accessible lors du contrôle - Gebaseerd op wat zichtbaar en toegankelijk is tijdens de keuring
