# Rapport de contrôle d'installations électriques à basse et à très basse tension

ADRESSE DU CONTRÔLE Cheneux 1 - 4970 STAVELOT

TYPE DE CONTRÔLE Visite de contrôle vente ancienne installation (8.4.2.)

RÉF. 34/2022/70730/01:1

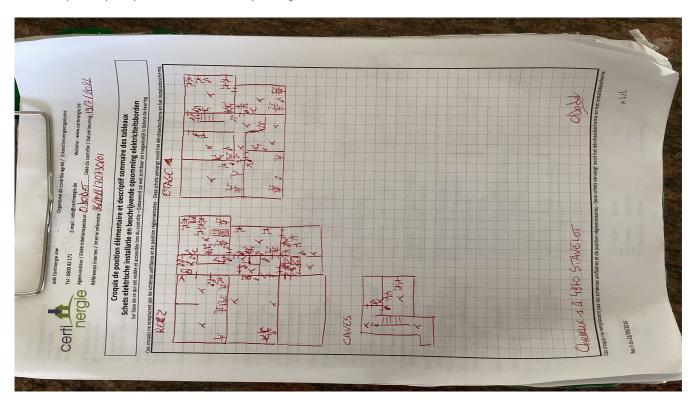
### Croquis de position élémentaire et descriptif sommaire des tableaux

sur base de ce qui est visible et accessible lors du contrôle Note : ces croquis ne remplacent pas les schémas unifilaires et de position réglementaires
