Rapport de contrôle d'installations électriques à basse et à très basse tension

RÉF. 87/2024/82437/D01:1

DATE DU CONTRÔLE **25/10/2024 (12:26 - 13:07)**
ADRESSE DU CONTRÔLE **Henri Caronstraat 12 - 1560 Hoeilaart**
AGENT VISITEUR **Quentin Delhaye**
TYPE DE CONTRÔLE **Visite de contrôle vente ancienne installation (8.4.2.)** ☒

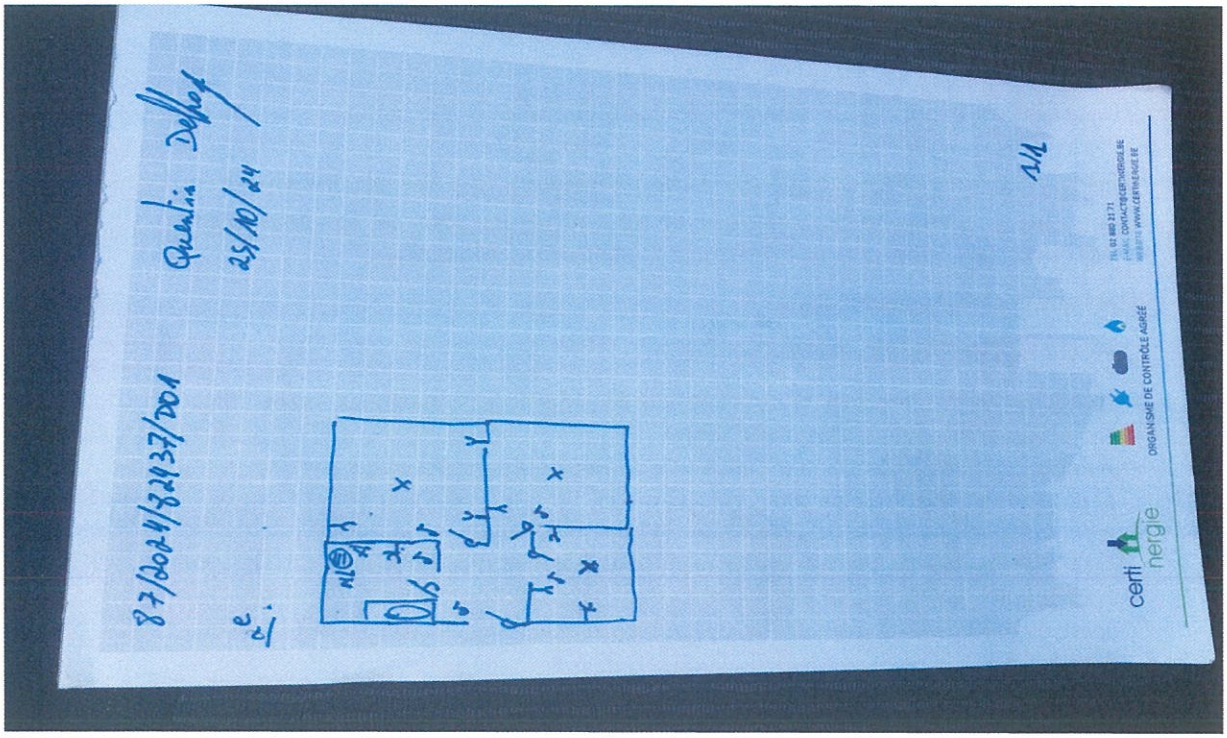
Croquis de position élémentaire et descriptif sommaire des tableaux

Le ou les socles de prise en défaut sont localisés dans **la salle de bain - la cuisinière - la machine à laver/séchoir - le frigo/congélateur - boiler**
Circuits en défauts d'isolement **1er disj td**
Commentaire relatifs aux tableaux **Cable toile 1-2mm -> 10Amax**
