Asbestinventarisattest

Noeveren 144, 2850 Boom

Attestnummer : **20260311-000219.000**
Uitgegeven op : **11.03.2026**
Geldig tot : **11.03.2036**

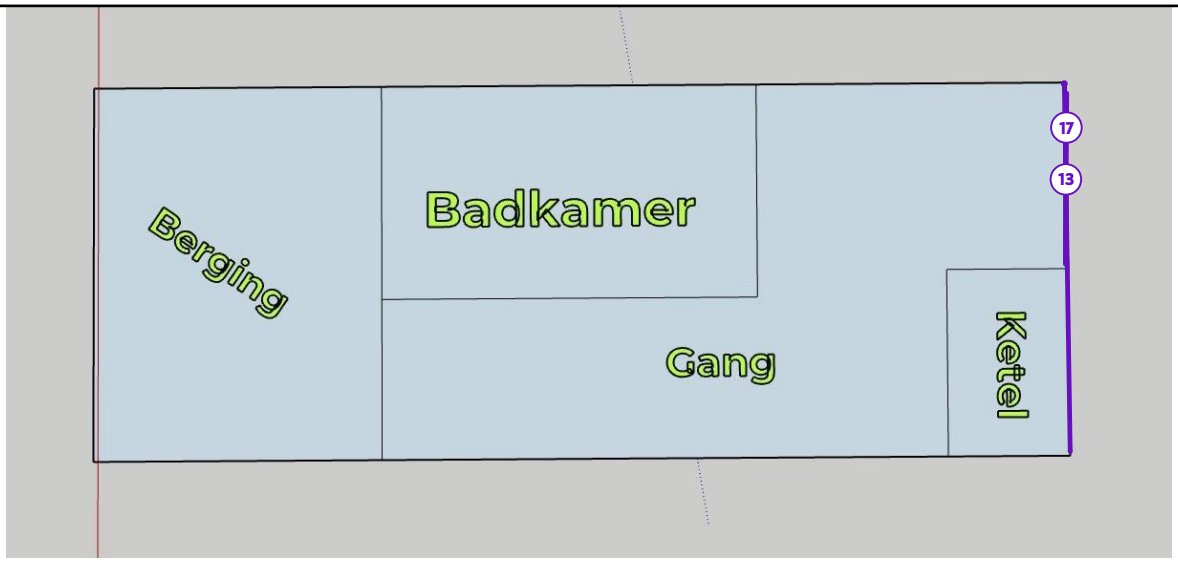
Plan 1.1: - 1 onder maaiveld

De crepi loopt over alle 3 verdiepingen.

Alle ramen bevestigd op de woning zijn niet - asbestverdacht.

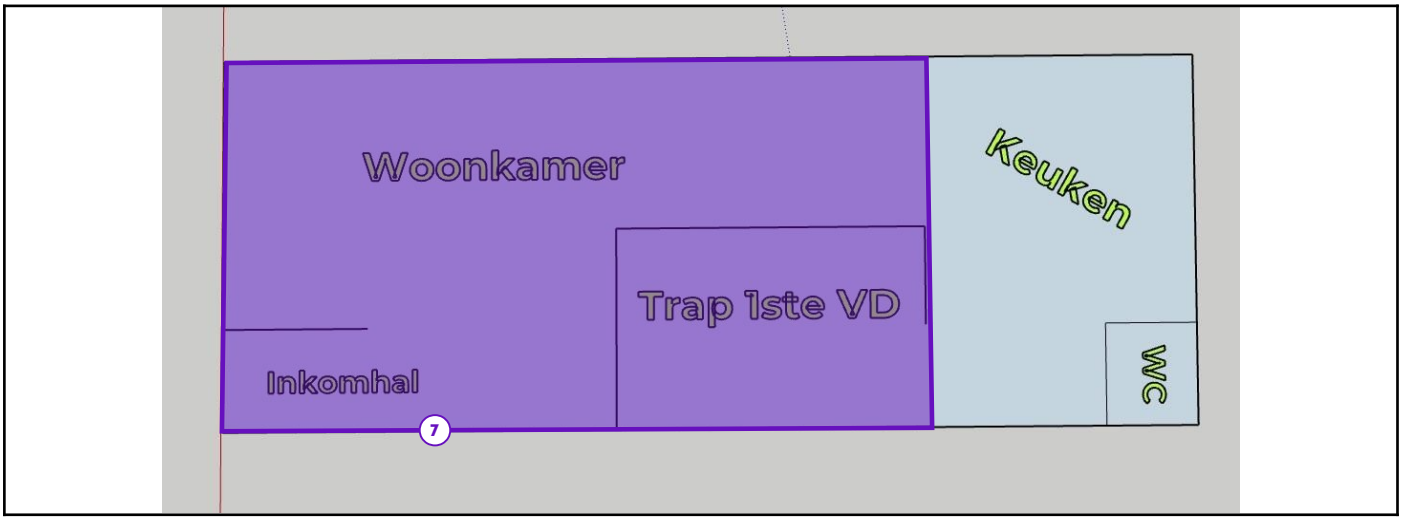
Plan 1.2: Gelijkvloers

Beschrijving	Type	Actie
7. Plafonds met voorzetpanelen	Advies	-

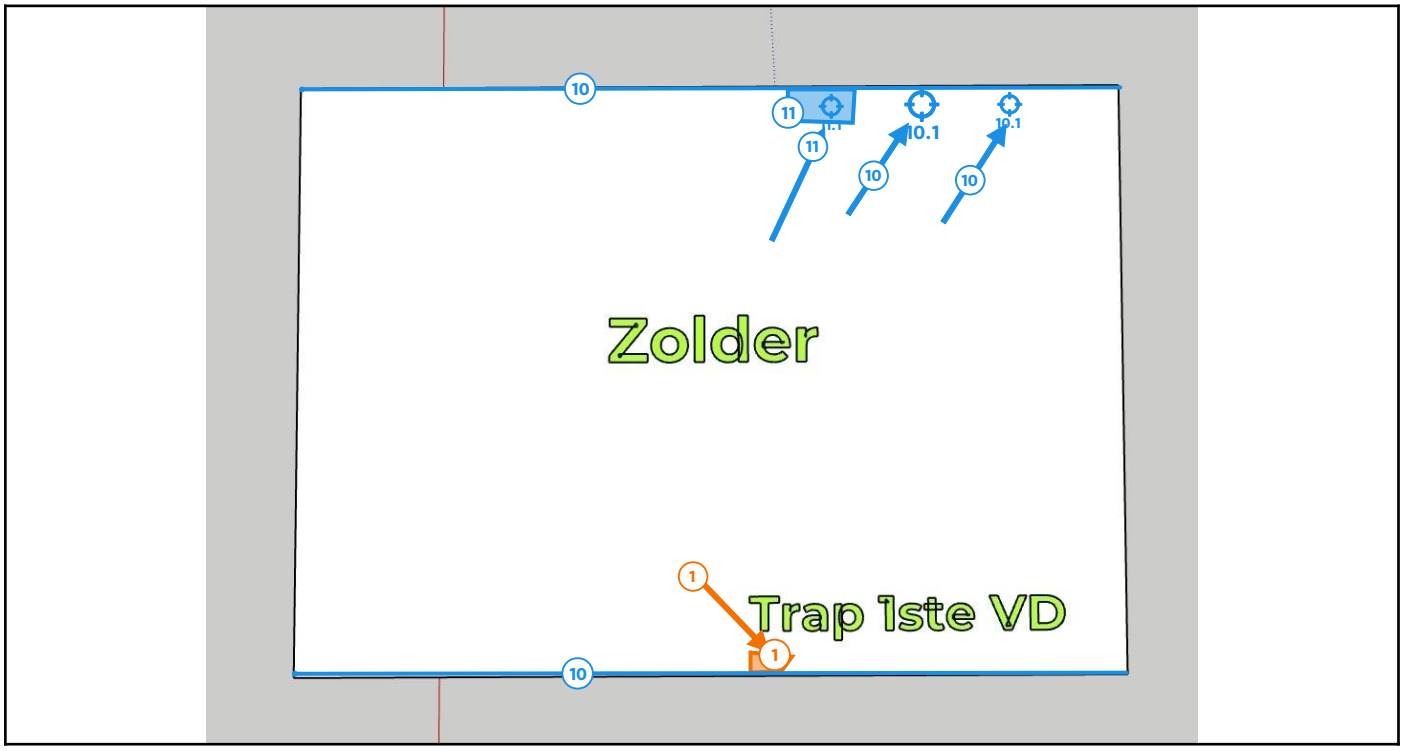
Plan 1.4: Zolder

Beschrijving	Type	Actie
1. Bakeliet schakelaars - stopcontacten - lampfittings	Asbestmateriaal	Verwijderen
10. Pleisterwerk wanden zolder	Geen asbest	-
10.1 Code: 1.0	Mengmonster	-
11. Schouw	Geen asbest	-
11.1 Code: 2.0	Puntmonster	-

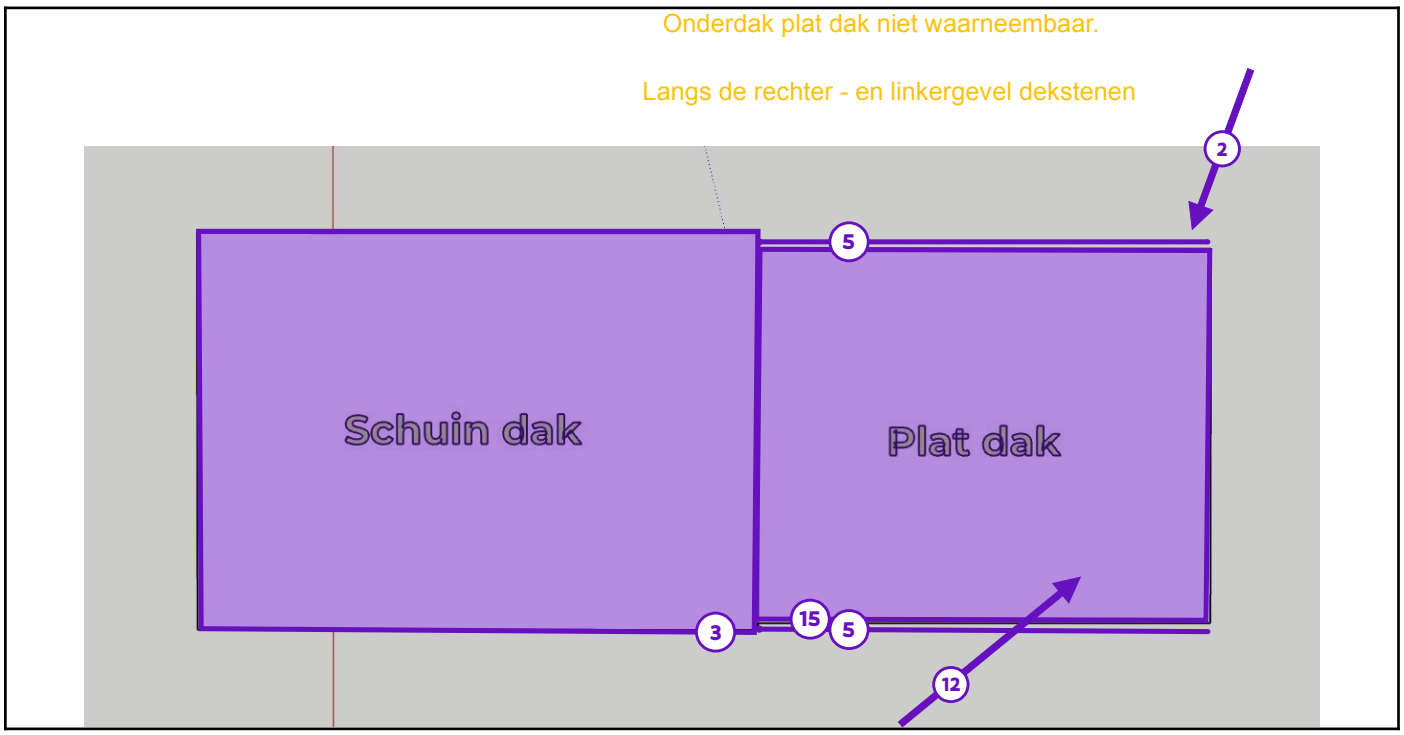
Plan 1.5: dak

Beschrijving	Type	Actie
2. Onderdak plat dak	Beperking	-
3. Onderdak niet waarneembaar	Beperking	-
5. Deksteen plat dak	Advies	-
12. Rookgaskanaal (niet verdacht)	Overige ruimte of materiaal	-
15. Roofing plat dak	Overige ruimte of materiaal	-

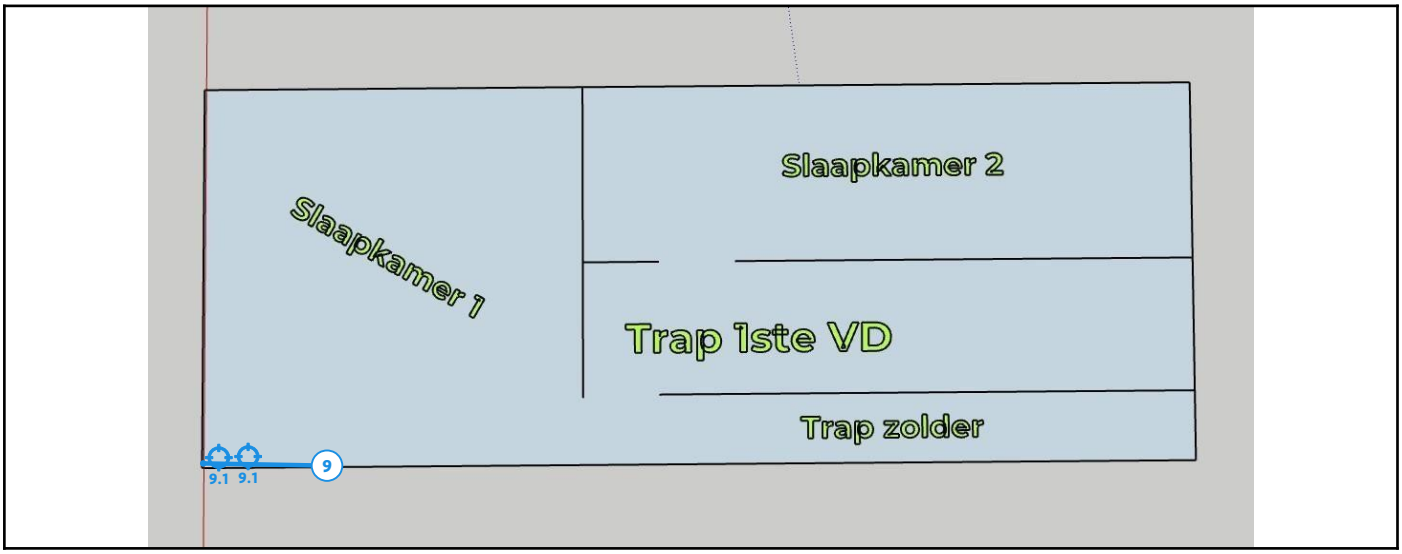
Plan 1.8: 1ste VD

Beschrijving	Type	Actie
9. Pleisterwerk slaapkamer	Geen asbest	-
9.1 Code: 3.0	Mengmonster	-

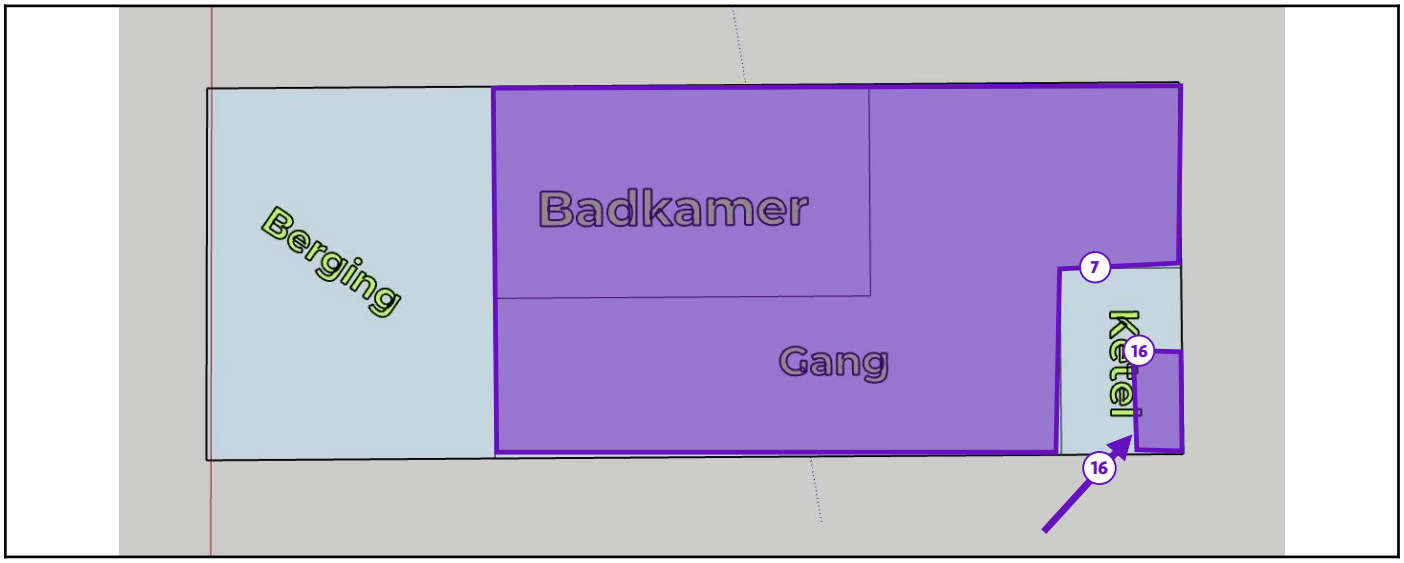
Plan 1.9: - 1 onder maaiveld

Beschrijving	Type	Actie
7. Plafonds met voorzetpanelen	Advies	-
16. Stookketel / Brander	Overige ruimte of materiaal	-

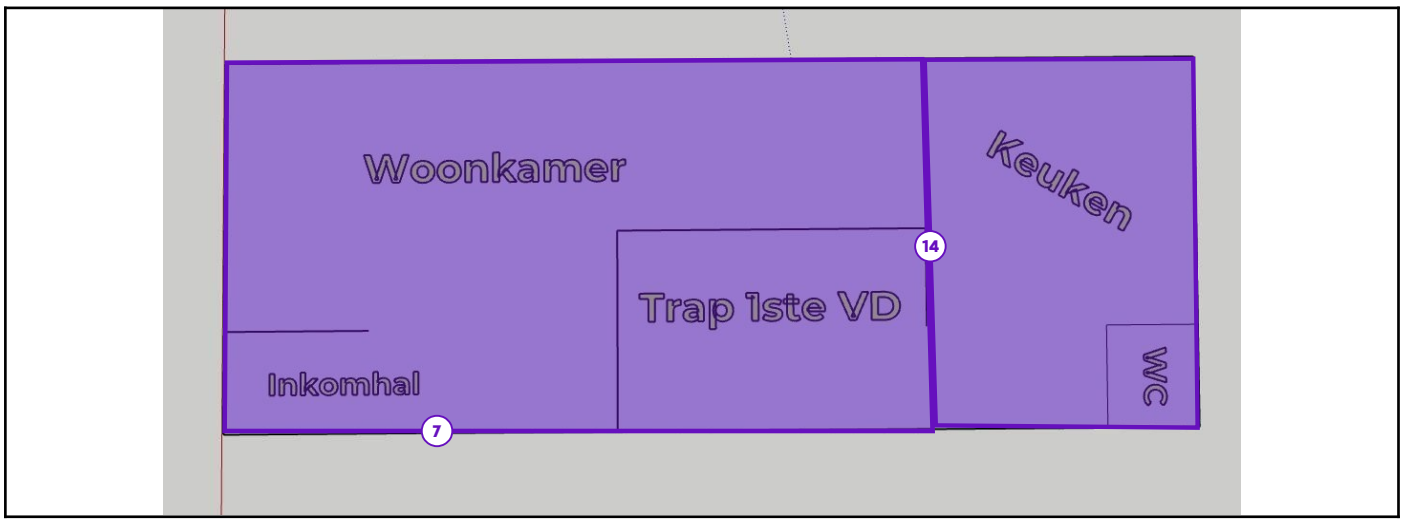
Plan 1.10: Gelijkvloers

Beschrijving	Type	Actie
7. Plafonds met voorzetpanelen	Advies	-
14. Plafonds uit niet asbestverdacht materiaal	Overige ruimte of materiaal	-

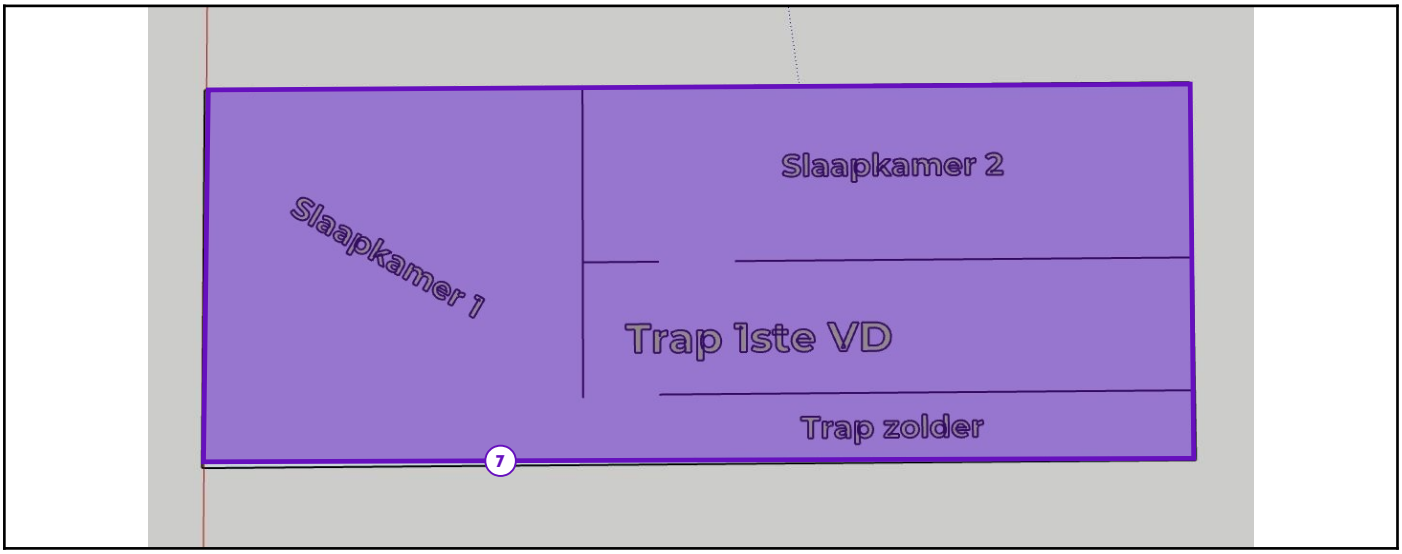
Plan 1.11: 1ste VD

Beschrijving	Type	Actie
7. Plafonds met voorzetpanelen	Advies	-

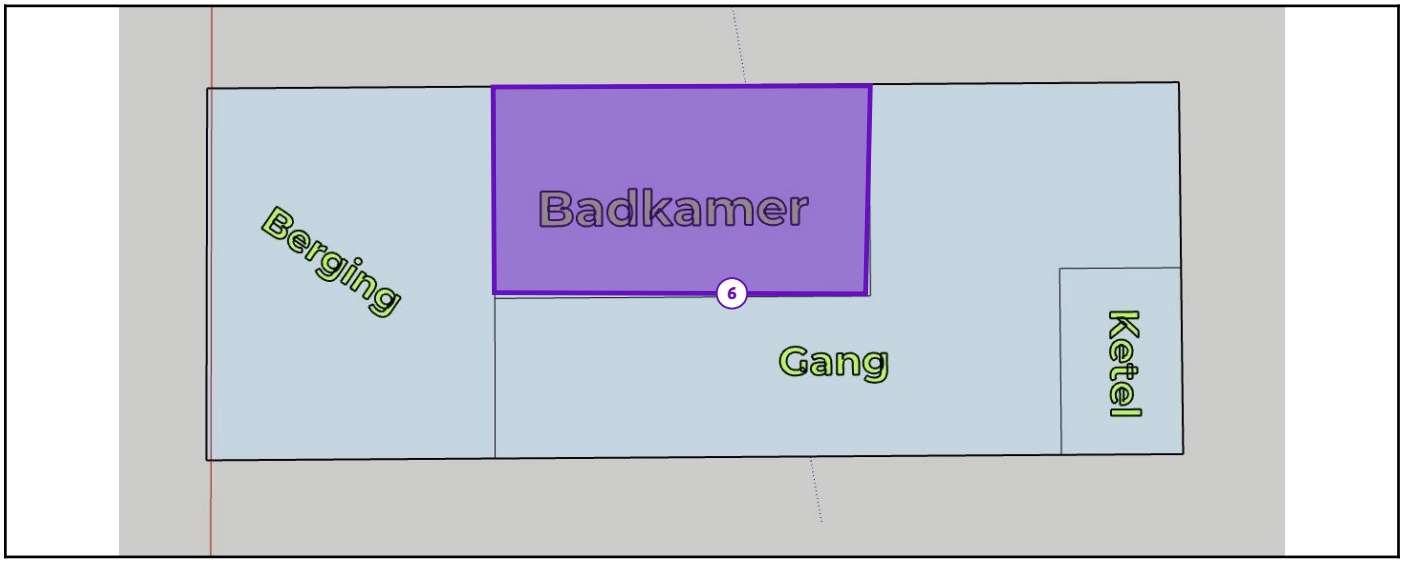
Plan 1.12: - 1 onder maaiveld

Beschrijving	Type	Actie
6. Lijm faiancetegels	Advies	-

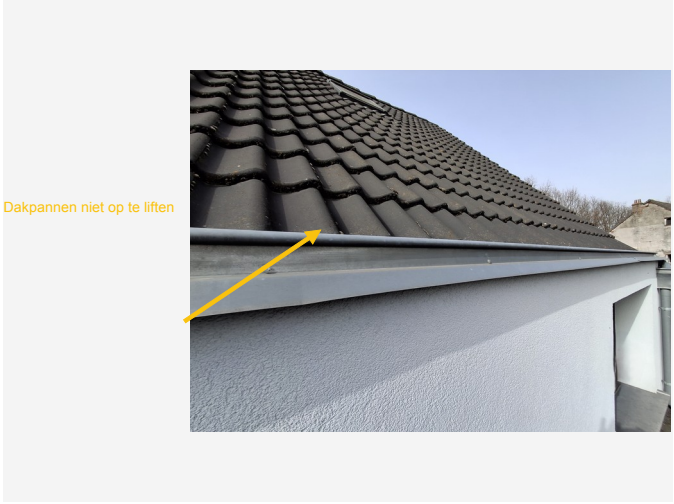
Fiche 3: Onderdak niet waarneembaar

Permanente beperking

Uitleg van de asbestdeskundige: Het onderdak is niet waarneembaar vanwegen het leien dak. Door de afwerkingsgraad aan de binnenzijde van de bovenste verdieping is het onderdak niet zichtbaar of inspecteerbaar. Alleen destructief onderzoek kan bepalen of het onderdak al dan niet asbesthoudend is (type menuiserite).

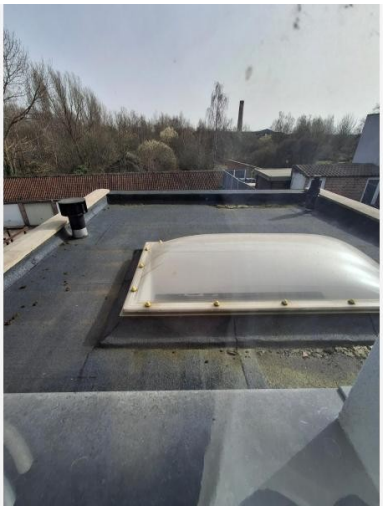
Fiche 5: Deksteen plat dak

De deksteen is uitgesloten als niet - asbestverdacht op basis van een factuur.

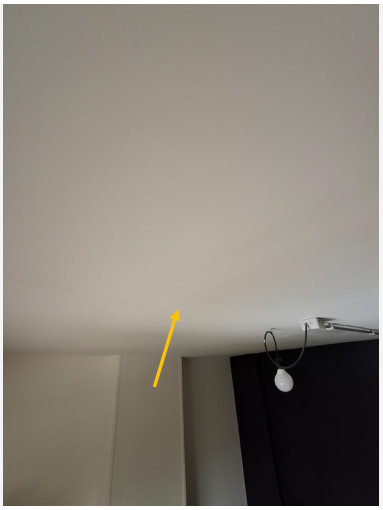
Fiche 7: Plafonds met voorzetpanelen

De plafonds zijn afgewerkt met niet-asbestverdachte voorzetpanelen. Controle en staalname van eventuele onderliggende materialen is enkel mogelijk mits uitbreiding naar een aanvullend destructief onderzoek.
