Rapport de contrôle d'installations électriques à basse et à très basse tension

RÉF. 106/2025/106351/D01:1

DATE DU CONTRÔLE	**26/05/2025 (13:59 - 14:36)**	AGENT VISITEUR	**Xavier Lepage**
ADRESSE DU CONTRÔLE	**Rue des Trois Piliers 32 - 5002 Namur**	TYPE DE CONTRÔLE	**Visite de contrôle vente ancienne installation (8.4.2.)**

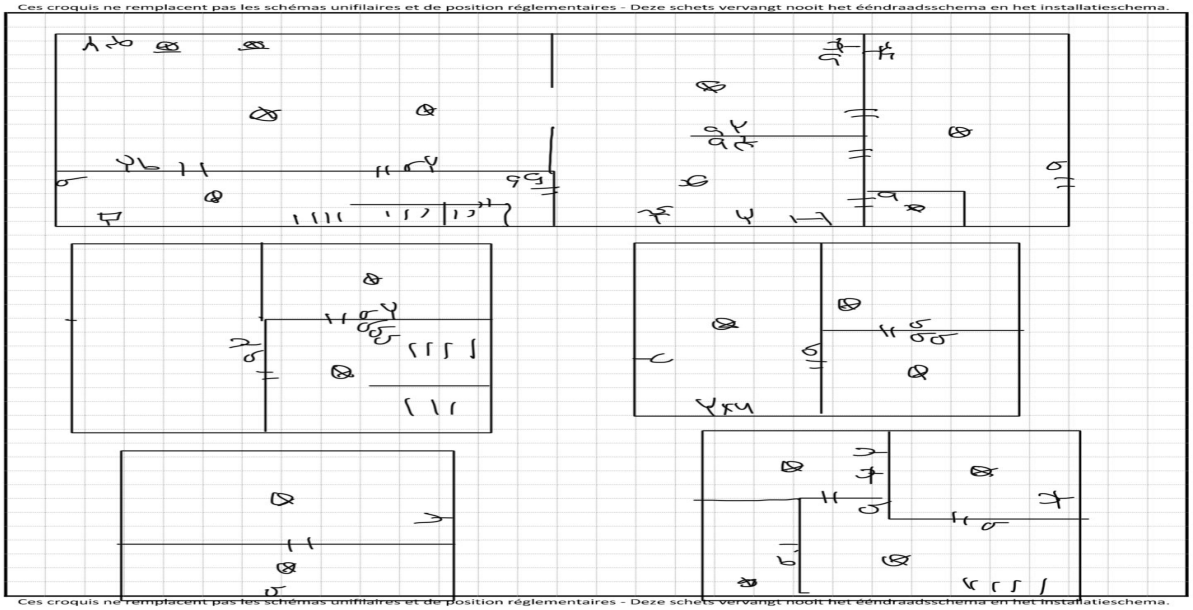
Croquis de position élémentaire et descriptif sommaire des tableaux

sur base de ce qui est visible et accessible lors du contrôle
Note : ces croquis ne remplacent pas les schémas unifilaires et de position réglementaires
