Rapport de contrôle d'installations électriques à basse et à très basse tension

RÉF. 95/2025/113458/D01:1

DATE DU CONTRÔLE	**07/08/2025 (11:35 - 12:00)**	AGENT VISITEUR	**Youri Saweryniuk**
ADRESSE DU CONTRÔLE	**Place de Ligne 5 - 7812 Ath**	TYPE DE CONTRÔLE	**Visite de contrôle (6.5.)**

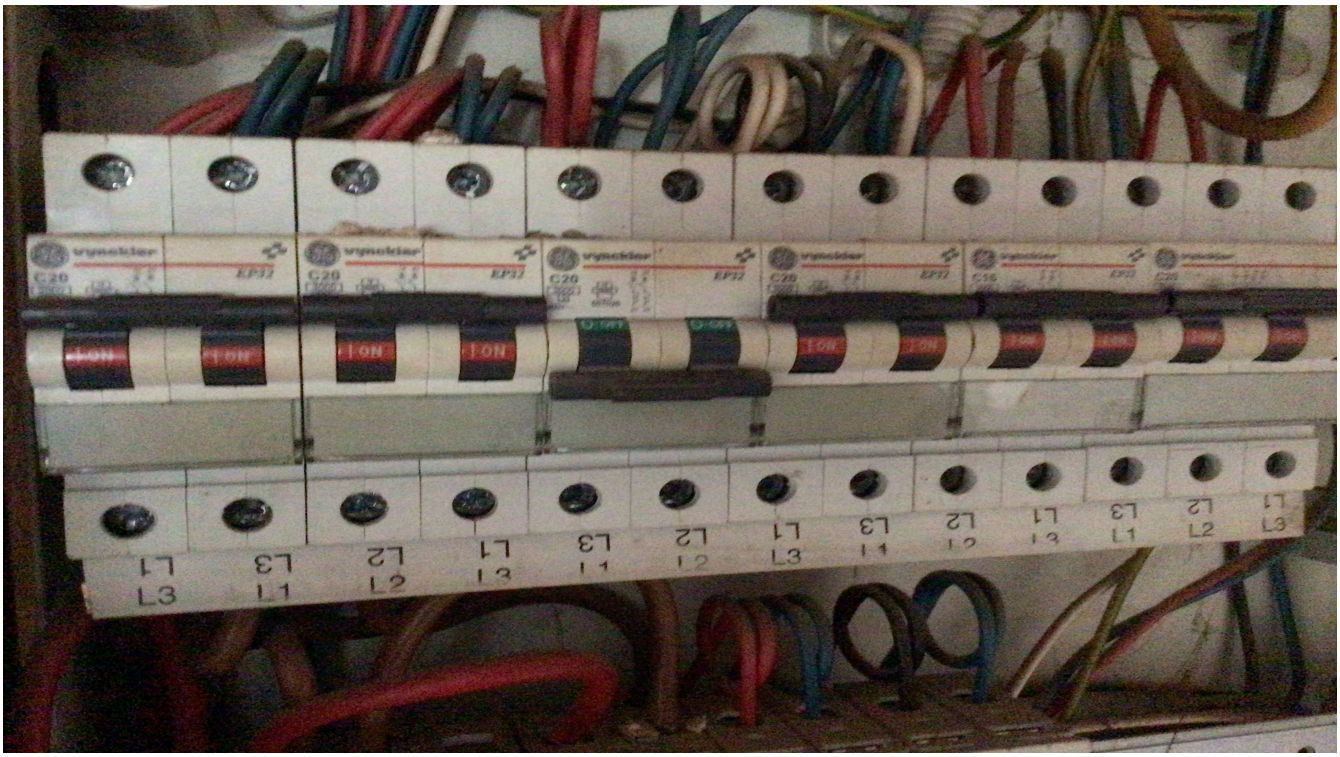
Le ou les socles de prise en défaut sont localisés dans	**la / les chambre(s) - le grenier - le bureau**
Circuits en défauts d'isolement	**Voir photo**
