Rapport de contrôle d'installations électriques à basse et à très basse tension

RÉF. 105/2025/114212/D01:1

DATE DU CONTRÔLE	**13/08/2025 (15:30 - 16:30)**	AGENT VISITEUR	**Mike Mauhin**
ADRESSE DU CONTRÔLE	**Rue du Gomélevay 45 - 4870 Trooz**	TYPE DE CONTRÔLE	**Visite de contrôle (6.5.)**

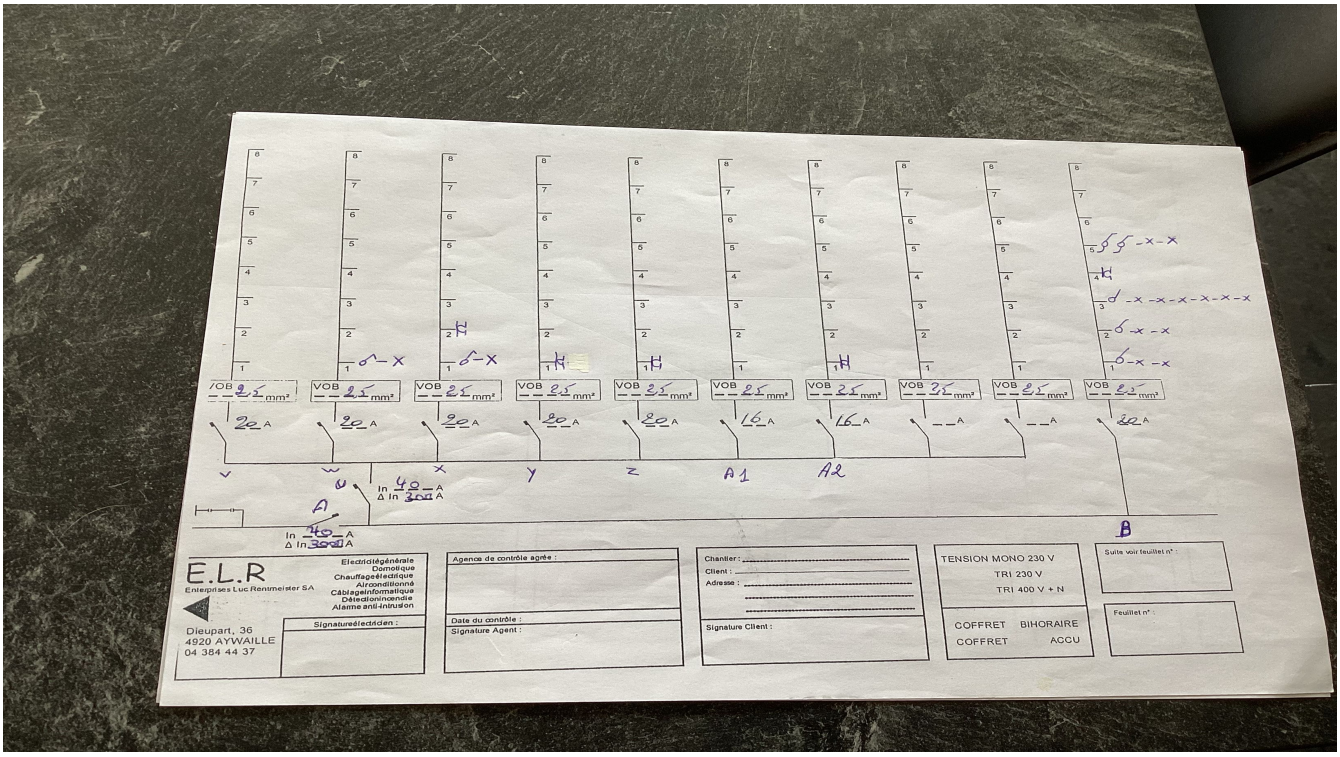
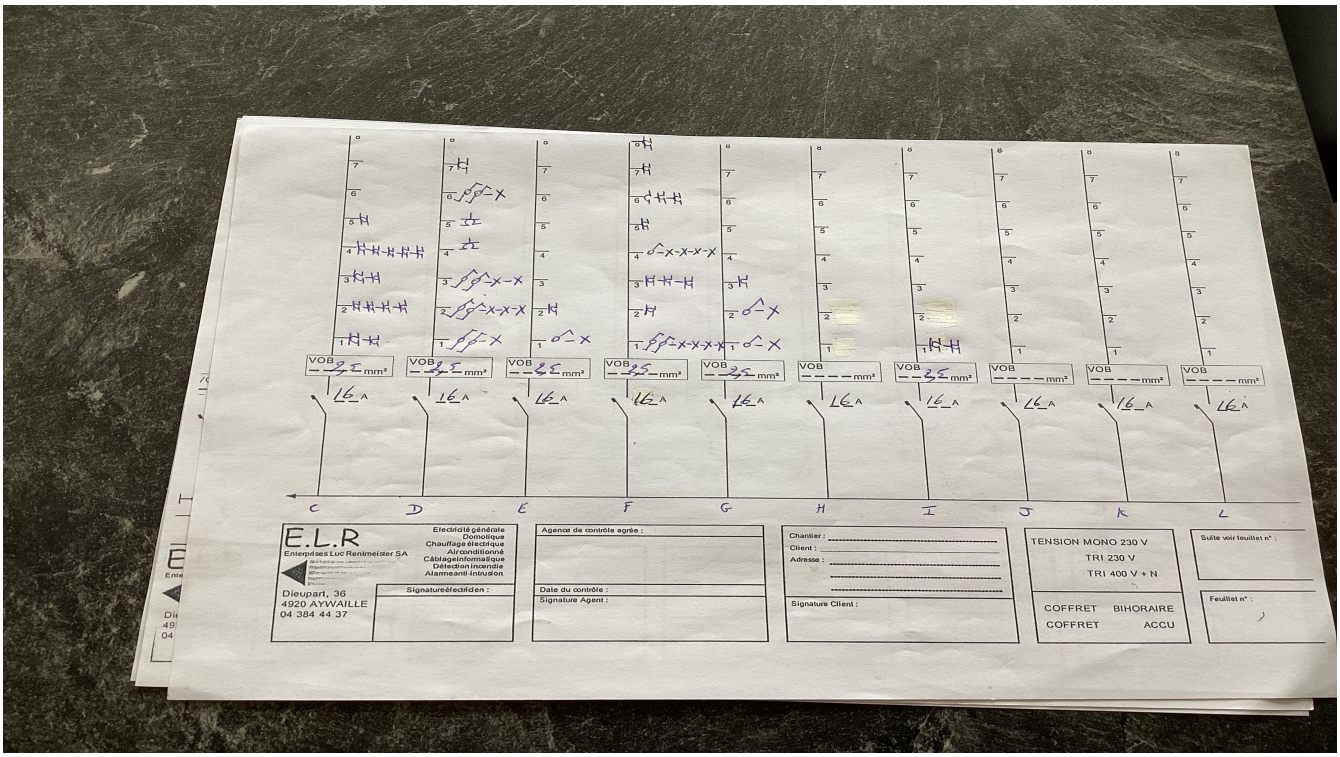
Schéma(s) unifilaire(s) de l'installation

- Les schémas unifilaires et plans de position ne correspondent pas à la réalité. - 3.1.2.;6.4.6.;6.5.7.;9.1.2.
- Il manque des rosaces derrière les prises et/ou interrupteurs en nécessitant. - 1.4.
